KOTKANKATU 10 (0521)

Asemakaavan muutos, 3. Kotkansaari, kortteli 56, tontti 8
Osallistumis- ja arviointisuunnitelma (OAS)

Päiväys	8.5.2024
Laatija	Juha Iaine
Projektinumero	12006844

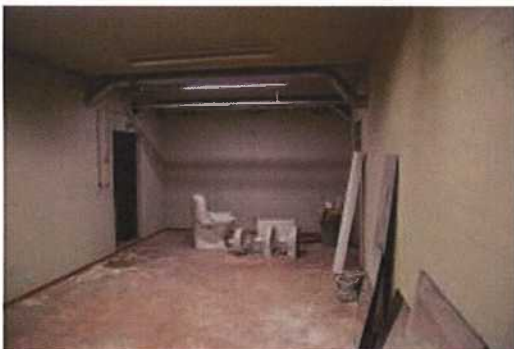
Kellarikerroksessa sijaitseva väestösuoja on tällä hetkellä tyhjiään. Aikaisemmin tila on ollut varastokäytössä. Väestösuojan lattia-, katto- ja seinäpinnat ovat maalattu. Katto- ja seinäpintojen kunto on tyydyttävä. Lattian maalipinnan kunto on välttävä.

Kuva 5-2 Tyhjiään oleva väestösuoja.

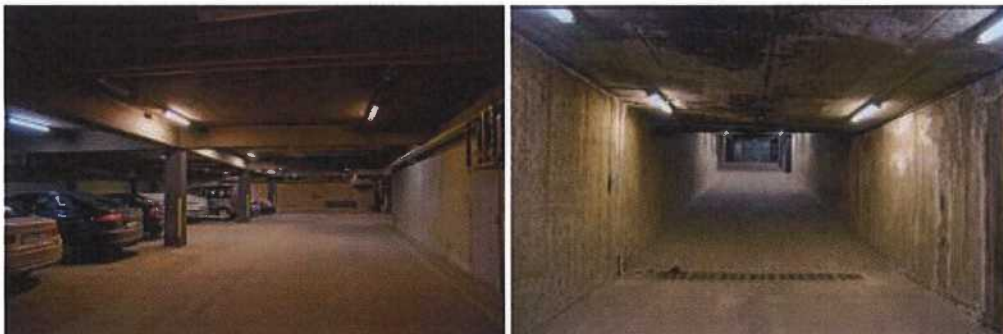
Autohallin pintojen kunto on välttävä. Hallin kattorakenteessa on useita kosteusvaurioita. Autohallin ajoluiskan vesikatto on uusittu vuonna 2003. Rakenteissa on useita kosteusvauriojälkiä. Autohalli on rakennuksessa toimivan hammaslääkärikeskuksen käytössä.

Kuva 5-8 Autohallin käyttöaste on kohtalainen. Ajoluiskassa näkyy kosteusvaurioita.

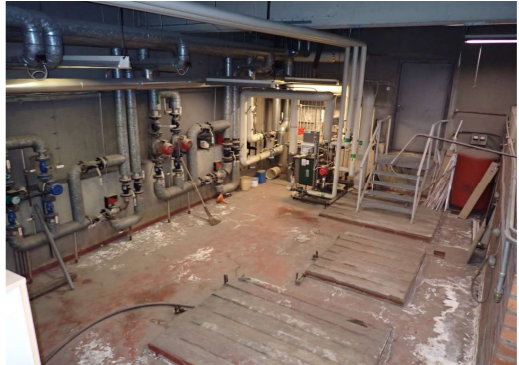
<p><i>Kellari tilojen lattialla on kosteusjälkiä, jotka ovat aiheutuneet todennäköisesti tulvavesistä.</i></p>

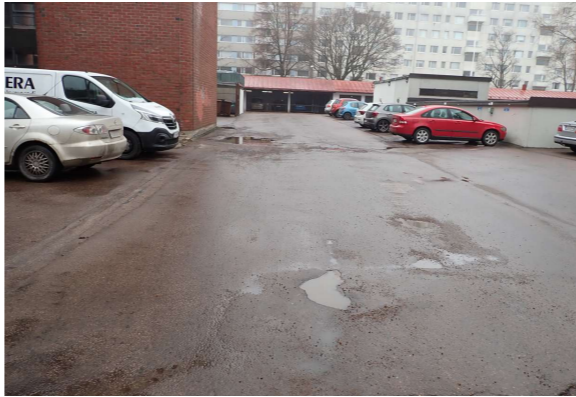
<p><i>Asfalttipäällysteessä on paikoin vaurioita. Kivetetyillä alueilla ei havaittu merkittäviä vaurioita.</i></p>

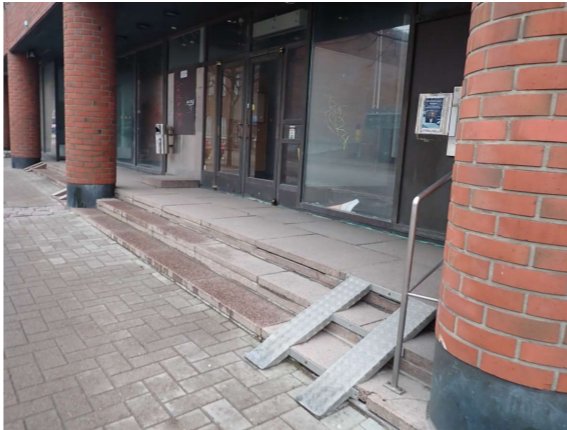
<p><i>Kiviainesrakenteisissa portaissa on paikoin saumavaurioita ja yksittäisiä lohkeamia.</i></p>	Peruskorjauksen yhteydessä	2	100 %

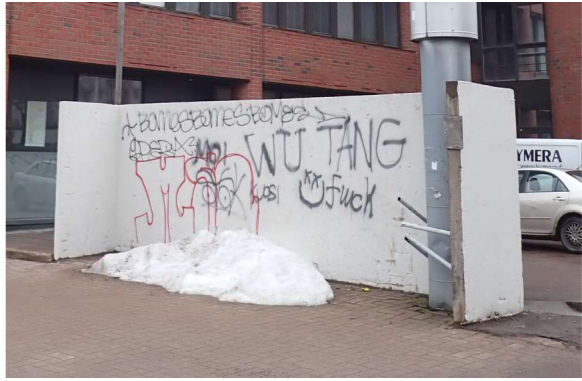
<p><i>Teräbetonirakenteisia muureja on lähivuosina paikoin maalattu oletettavasti töhrimisen takia.</i></p>

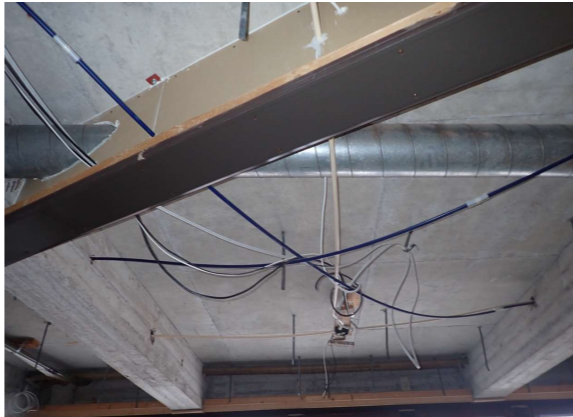
<p><i>Kantavissa teräsbetonirakenteissa ei havaittu merkittäviä vaurioita. On kuitenkin huomioitava, että rakenteet ovat suurilta osin esim. alakattorakenteiden takana piilossa.</i></p>

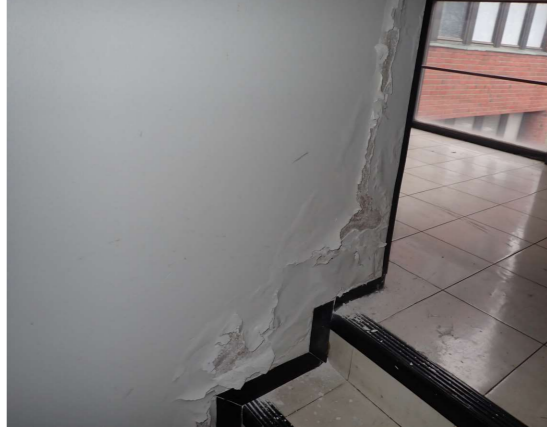
<p><i>Erillisen porraskäytävärakennusosan kantavissa ulkoseinissä on selkeitä kosteusvauriojälkiä.</i></p>

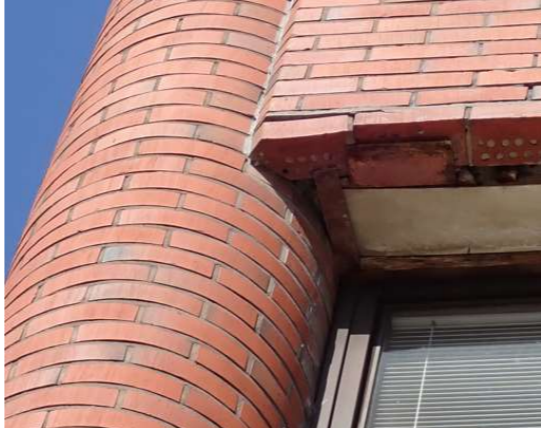
<p><i>Tutkimuksissa havaittiin putoamaisvaarassa olevia tiiliä ja rakennuksen vierustat on suositeltu eristämään turvallisuusriskin takia.</i></p>

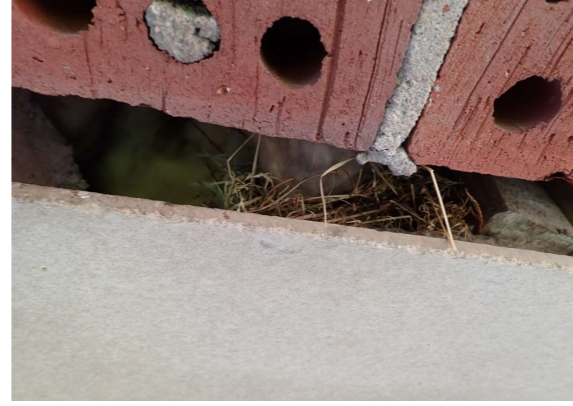
<p><i>Ulkoseinän eristetilassa havaittiin vaurioita kuten alaosista eristeet ovat suojaamattomia, jota kautta linnut ovat tehneet pesiä eristetilään</i></p>	<p>Peruskorjauksen yhteydessä</p>	<p>1/3</p>

Ulkoseinän eristetilassa havaittiin vaurioita kuten alaosista eristeet ovat osin suojaamattomia, jota kautta linnut ovat tehneet pesiä eristetilään ja eristetilassa on runsaasti katupölyä. Rakenneseinävauksista todettuna eristeessä havaittiin tummentumaa. Eristekerros on osittain suojattu kuitusementtilevyin, jotka ovat tuettu vanerilapuilla. Kuitusementtilevy sisältää kokemuseräisesti todettuna asbestia. Toimistotilojen ulkoseinissä havaittiin paikoin kosteuden aiheuttamia vaurioita, jotka ovat arviolta peräisin julkisivujen liittymien epätiivelyskohdista.

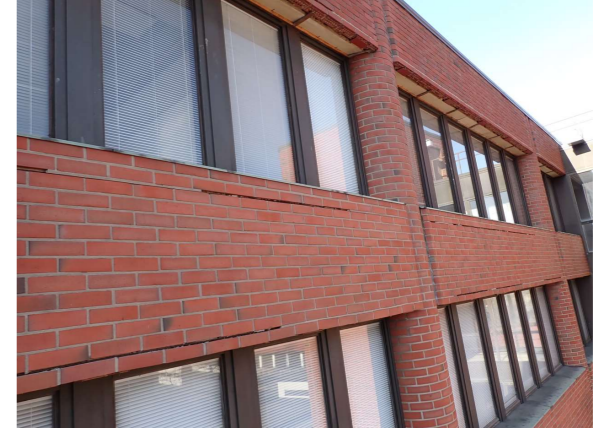
<p><i>Julkisivuissa havaittiin säännönmukaisia teräskorroosion aiheuttamia saumavaurioita, joka on merkittävästi heikentänyt tiiliverhouksen kannakointia.</i></p>

Julkisivujen tiiliverhouksen saumoissa havaittiin säännönmukaisia teräskorroosion aiheuttamia vaurioita, jotka ovat merkittävästi heikentäneet tiiliverhouksen kannakointia. Heikentyneen kannakoinnin takia havaittiin putoamisvaarassa olevia tiiliä ja yksittäinen tiili on jo pudonnut tai pudotettu. Myös tiilisaumojen laastin kappaleita on pudonnut yleisesti teräskorroosion takia. Tiiliverhoukseen tukeutuu säännöllisin välein teräsrakenteisten kulmarautojen avulla kantavaan teräsbetonirakenteeseen. Kulmarautojen kiinnikkeet runkoon on havaintojen mukaan suojattu betonilla muodostaen rakenteeseen kylmäsiltoja. Kulmarautoissa havaittiin rakennuksen yläosissa pintakorroosiota. Kulmarautojen väliset tiilet on ripustettu muovipäällysteisten teräslankojen ja muurauslaastin avulla saumassa oleviin harjateräksiin. Tiilisiteet ovat havaintojen mukaan kuparilankoja. Julkisivujen elastisissa saumauksissa on yleisesti havaittavissa ikääntymisen aiheuttamia vaurioita. Vaurioituneita tiilisaumoja on havaintojen mukaan paikallisesti korjattu.

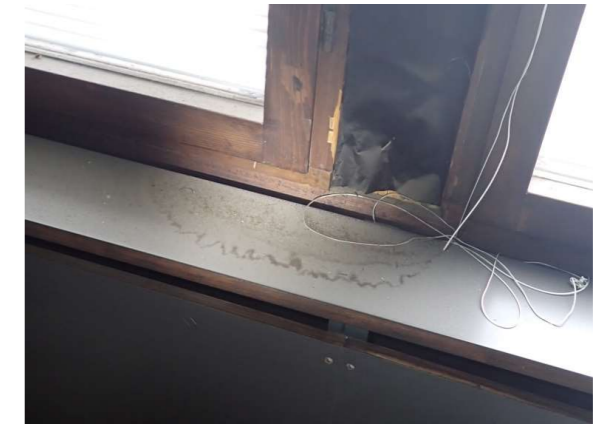
<p><i>Sisäpuolisissa ulkoseinissä havaittiin paikoin ikkunoiden alla kosteusvaurioista viittaavia jälkiä.</i></p>	<p>100 %</p>

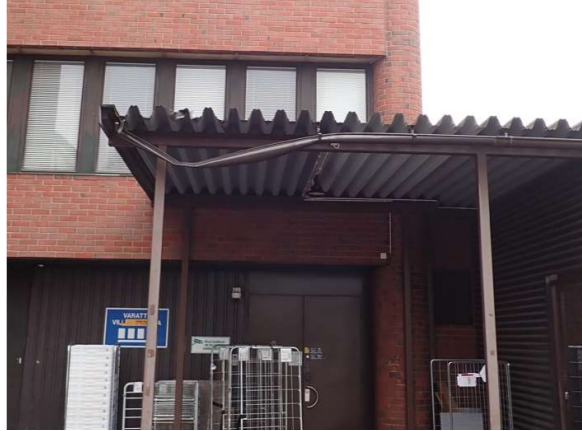
<p>Teräsrakenteisessa katoksessa havaittiin mekaanisesti aiheutunut vaurio.</p>

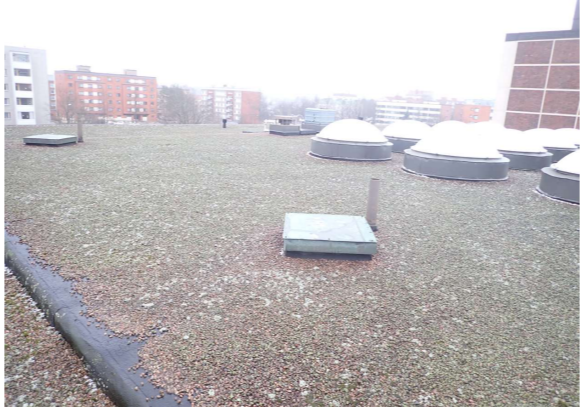
<p><i>Suojakiveyksen takia katteen kuntoa ei voida aistinvaraisesti arvioida. Tekninen käyttöikä alkaa olemaan saavutettu</i></p>

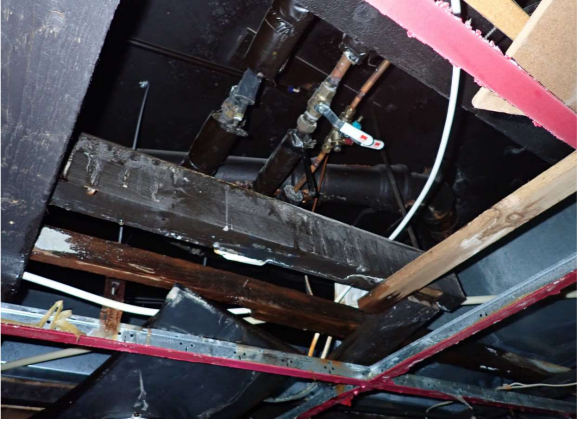
<p><i>Kellarissa havaittiin aktiivinen sadevesiputken vuoto, joka indikoi putkistojen uusintatarpeesta.</i></p>

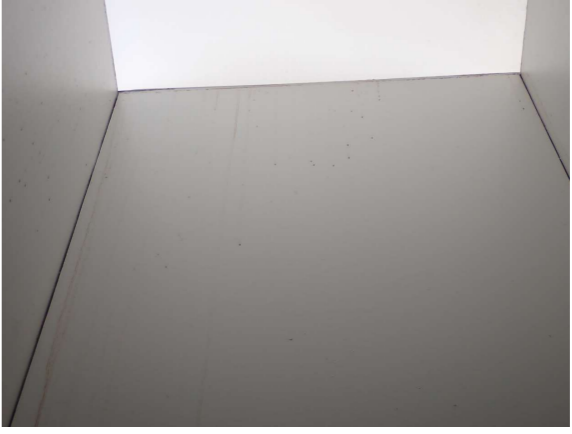
<p><i>Kattoikkunoissa oli havaittavissa paikallisesti lieviä vuotojälkiä.</i></p>

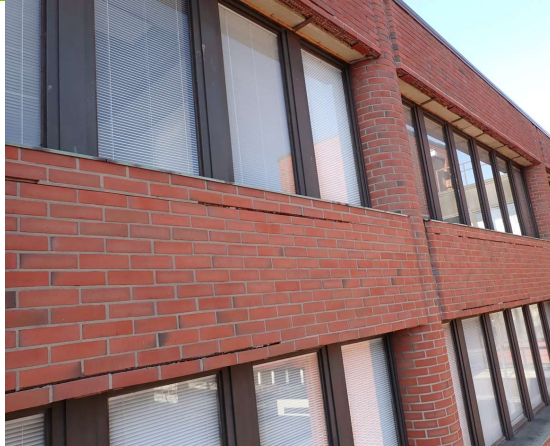
Julkisivujen tiiliverhouksen saumoissa havaittiin säännönmukaisia teräskorroosion aiheuttamia vaurioita

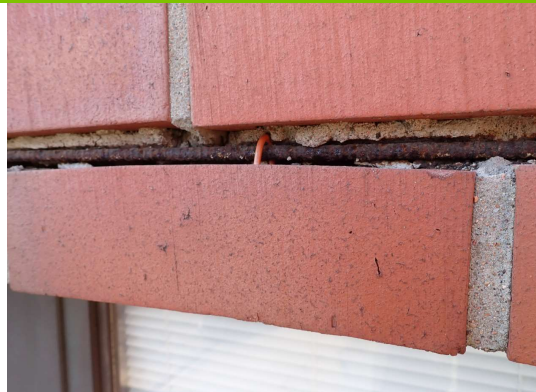
Julkisivujen elastisissa saumauksissa on yleisesti havaittavissa ikääntymisen aiheuttamia vaurioita. Vaurioituneita tiilisaumoja on havaintojen mukaan paikallisesti korjattu.

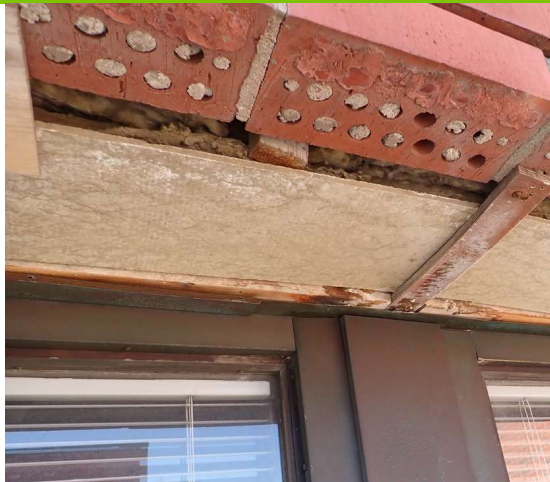
Ulkoseinän rakenneavauksista eristetilassa havaittiin vaurioita kuten tummentumaa ja runsaasti katupölyä.
