Kohde: Otsolan koulu, Hiidenkirnuntie 2, 48770 Kotka

Tutkimuksen tarkoitus ja lähtötilanne

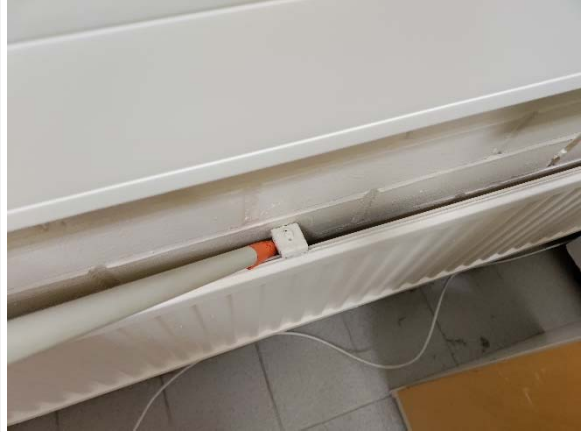
Tila 174 oli noin -10 Pa alipaineinen ulkoilmaan nähden mittausten aikana. Tilassa 174 ulkoseinärakenteen il-mavuotopaikkoja havaittiin yksittäisestä patterin kannakkeesta. Alapohjarakenteesta ei havaittu il-mavuotoja.

Kuva 2. Yksittäisestä patterin kannakkeesta havaittiin il-mavuotoa.

Toimenpiteinä uudella puolella suositellaan puotopaikkojen tiivistämistä.

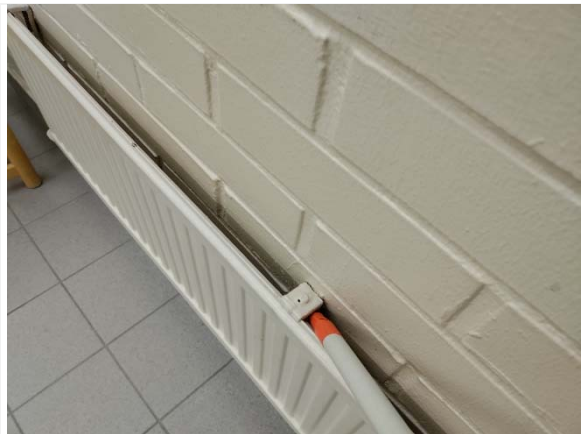
Tila 181 oli noin -10 Pa alipaineinen ulkoilmaan nähden mittausten aikana. Tilassa 181 ulkoseinärakenteen il-mavuotopaikkoja havaittiin patterin kannakkeista (voimakas vuoto) sekä ikkunan liitoskohdasta (vähäinen). Alapohjarakenteesta ei havaittu il-mavuotoja.

Kuva 4. Vuotopaikka patterin kannakkeesta.

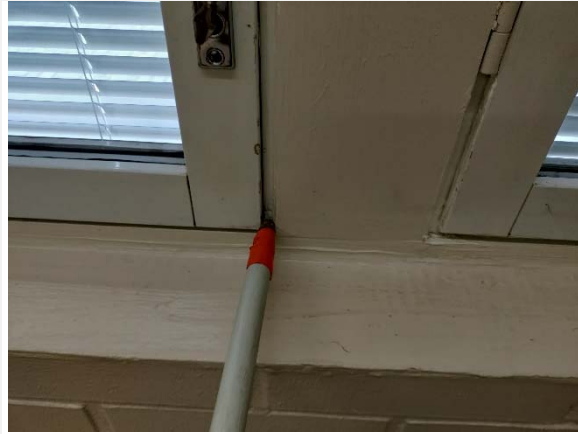
Kuva 6. Vuotopaikka ikkunanliitoksesta.

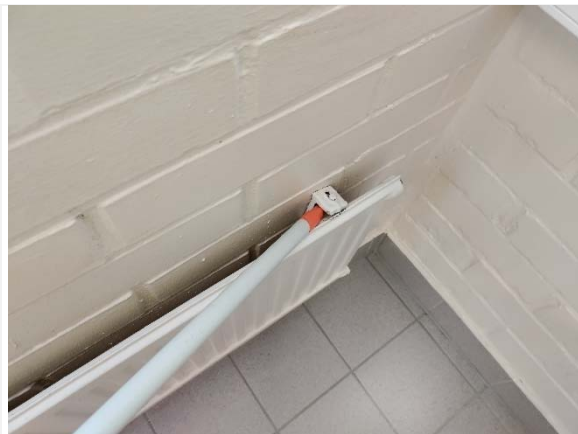
Tila 182 oli noin -10 Pa alipaineinen ulkoilmaan nähden mittausten aikana. Tilassa 182 ulkoseinärakenteen il-mavuotopaikkoja havaittiin patterin kannakkeista, ulkoseinän ja väliseinän liitoskohdassa alanurkassa sekä vä-liseinärakenteesta sähkökourun ja kaapin takaa. Alapohjarakenteesta ei havaittu ilmavuotoja.

Kuva 8. Patterin kannakkeista havaittiin ilma- vuotoa.

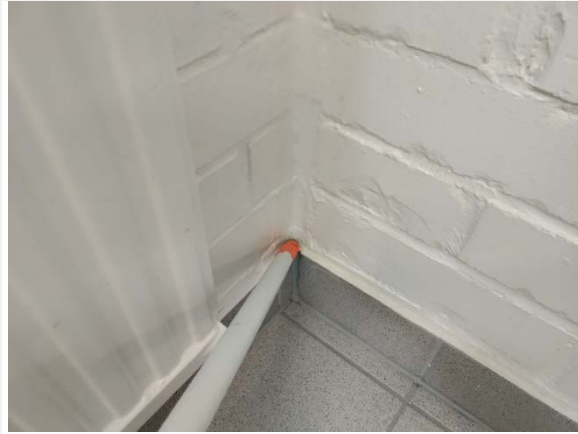
Kuva 10. Ulkoseinän ja väliseinän alanurkassa havaittiin vähäistä puotoa.

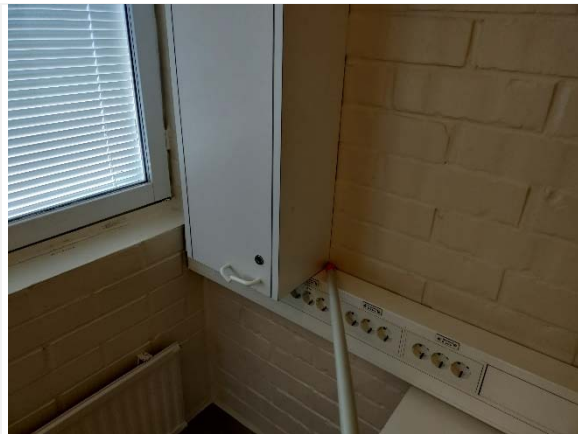
Kuva 12. Kaapin takaa väliseinärakenteessa havaittiin ilmapuotoa.

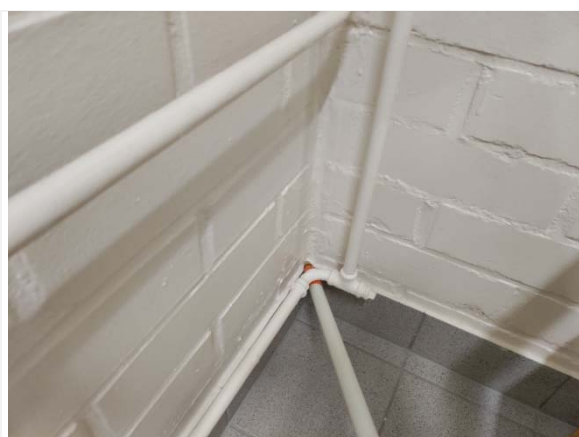
Tila 183 oli noin -10 Pa alipaineinen ulkoilmaan nähden mittausten aikana. Tilassa 183 ulkoseinärakenteen ilmapuotopaikkoja havaittiin patterin kannakkeista, ulkoseinärakenteen ja väliseinärakenteen liitoskohdasta alanurkassa, väliseinärakenteen muurauksen saumasta sekä ikkunanliitoksesta. Alapohjarakenteesta havaittiin voimakasta ilmapuotoa pistorasian kautta.

Kuva 15. Ulkoseinän ja väliseinän alanurkassa havaittiin vähäistä vuotoa.

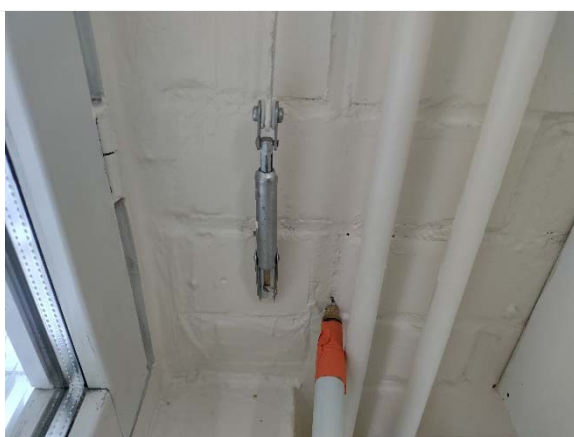
Kuva 16. Väliseinärakenteen muurauksen saumasta havaittiin ilmapuotoa.

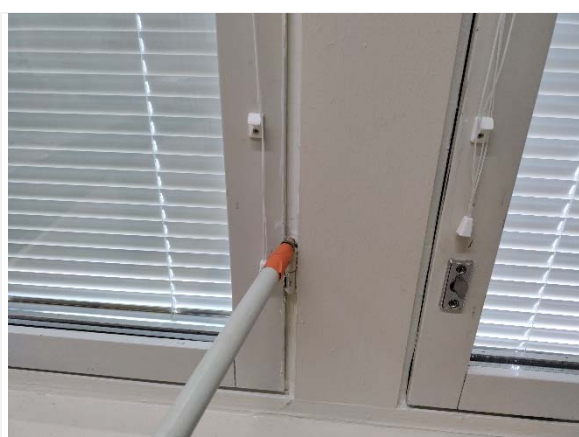
Kuva 17. Ikkunanliitoksesta havaittiin vähäistä ilmapuotoa.

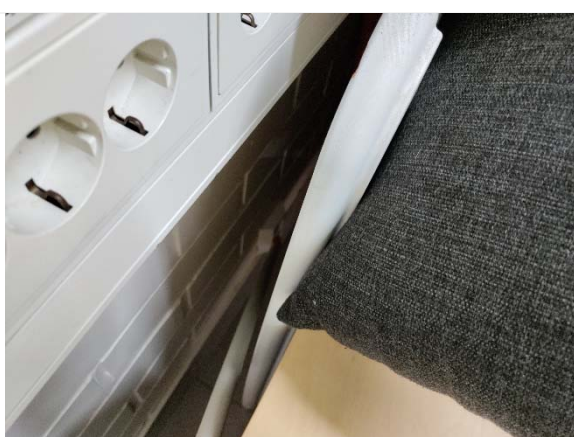
Kuva 18. Alapohjarakenteesta havaittiin voimakasta ilmapuotoa pistorasian kautta.

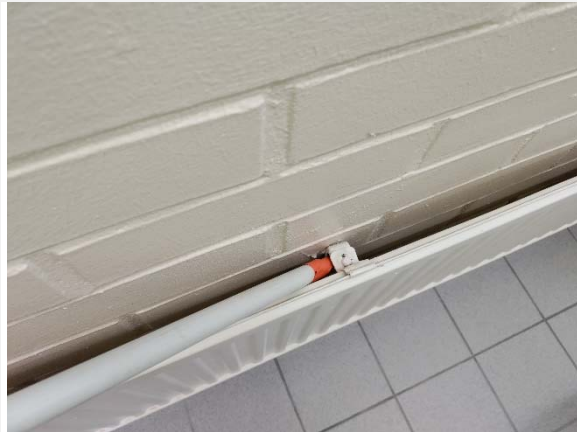
Tila 184 oli noin -10 Pa alipaineinen ulkoilmaan nähden mittauksen aikana. Alipaineistettuna tilassa havaittiin poikkeavaa maakellarimaista hajua. Tilassa 184 ulkoseinärakenteen ilmapuotopaikkoja havaittiin patterin kannakkeista. Alapohjarakenteesta havaittiin voimakasta ilmapuotoa väliseinärakenteen halkeaman kautta.

Kuva 20. Patterin kannakkeista havaittiin ilmapuotoa.

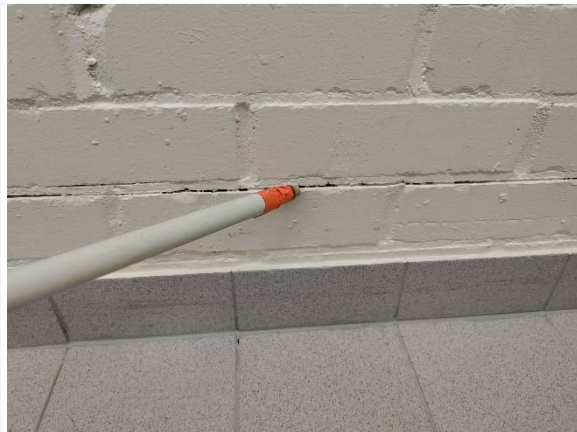
Kuva 22. Alapohjarakenteesta havaittiin voimakasta ilmapuotoa väliseinärakenteen halkeaman kautta.

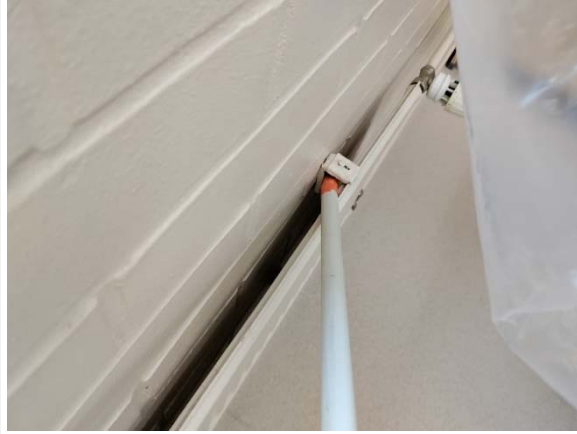
Tila 254 oli noin -10 Pa alipaineinen ulkoilmaan nähden mittausten aikana. Tilassa 254 ulkoseinärakenteen il-mavuotopaikkoja havaittiin patterin kannakkeista.

Kuva 24. Patterin kannakkeista havaittiin ilma-vuotoa.

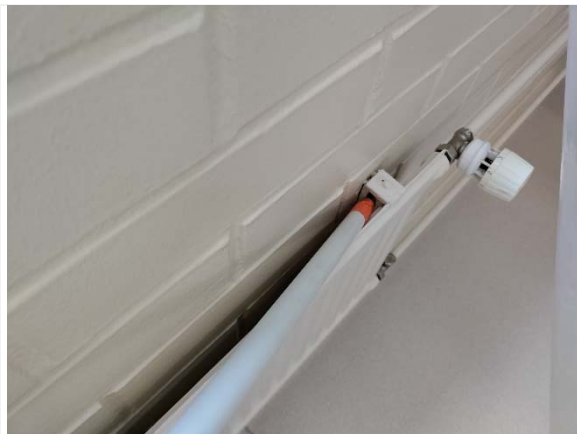
Tila 255 oli noin -10 Pa alipaineinen ulkoilmaan nähden mittausten aikana. Tilassa 255 ulkoseinärakenteen il-mavuotopaikkoja havaittiin patterin kannakkeista, muovimaton ylösnostosta nurkassa sekä muovimaton sau-moista.

Kuva 26. Patterin kannakkeista havaittiin ilma-vuotoa.

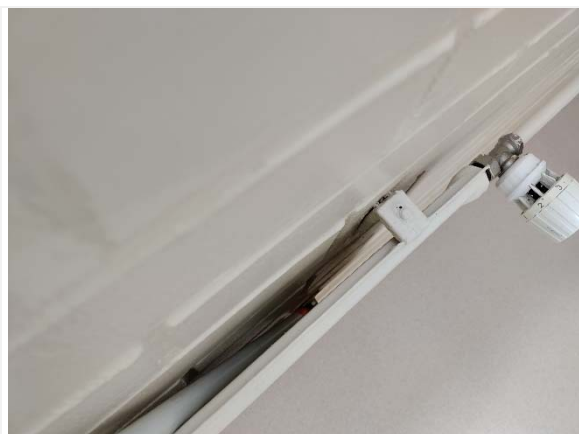
Kuva 27. Patterin kannakkeista havaittiin ilma-
vuotoa.

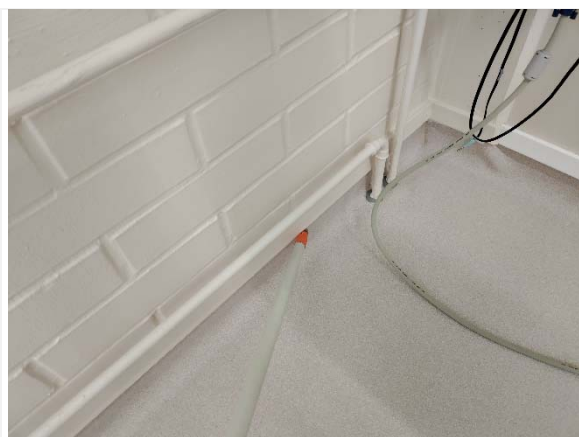
Kuva 29. Muovimaton ylösnostosta havaittiin il-
mavuotoa nurkassa.

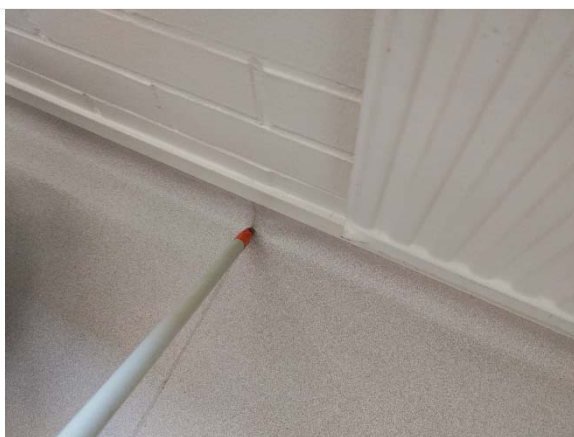
Kuva 30. Muovimaton saumasta havaittiin ilma-
vuotoa.

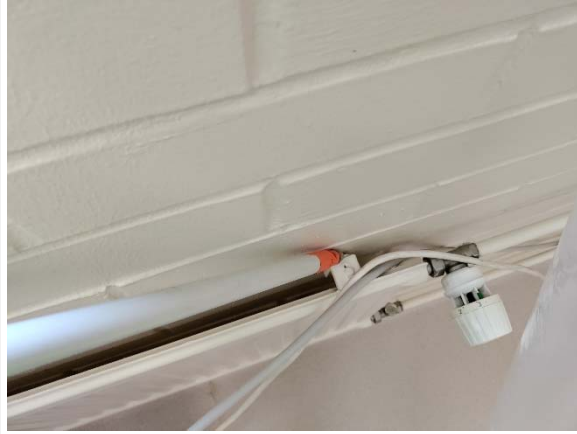
Tila 256 oli noin -10 Pa alipaineinen ulkoilmaan nähden mittausten aikana. Tilassa 256 ulkoseinärakenteen il-mavuotopaikkoja havaittiin patterin kannakkeista sekä muovimaton saumasta.

Kuva 32. Patterin kannakkeista havaittiin ilma-vuotoa.

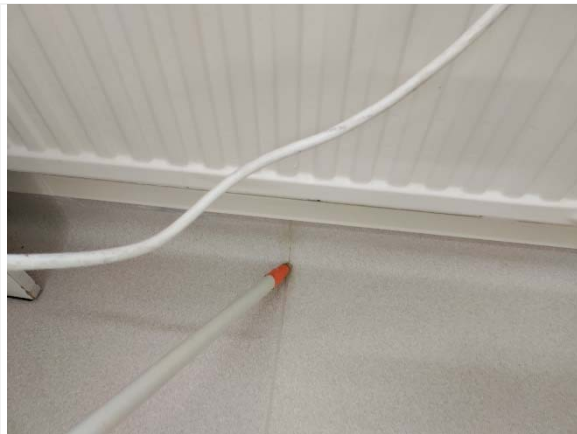
Kuva 34. Muovimaton saumasta havaittiin ilma-vuotoa.

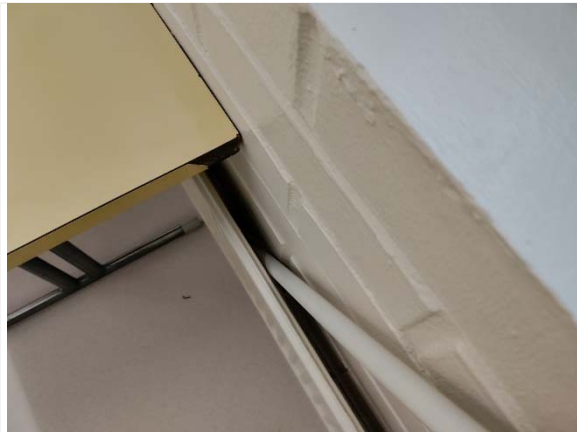
Tila 258 oli noin -10 Pa alipaineinen ulkoilmaan nähden mittausten aikana. Tilassa 258 ulkoseinärakenteen ilmavuotopaikkoja havaittiin patterin kannakkeista sekä muovimaton saumoista.

Kuva 38. Patterin kannakkeesta havaittiin ilmavuotoa.

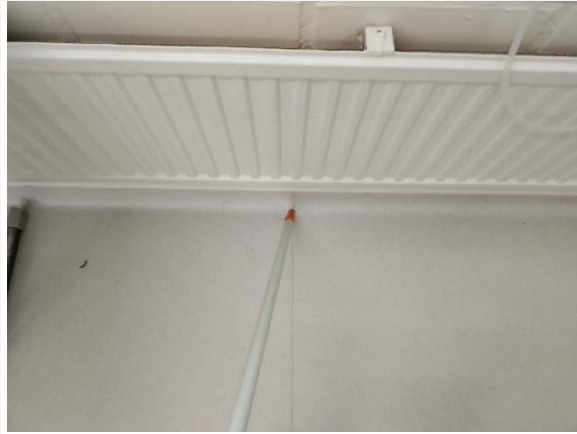
Kuva 40. Muovimaton saumoista havaittiin il-
mavuotoa.

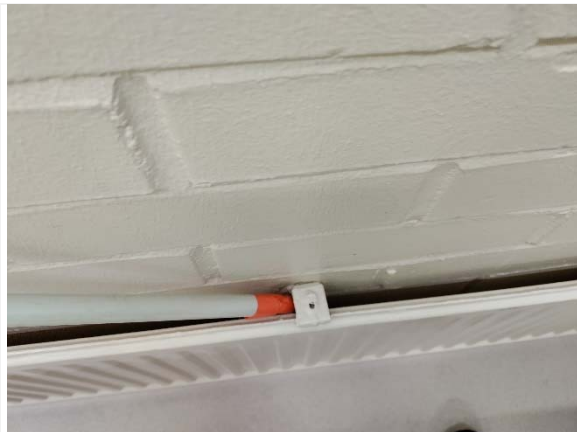
Tila 260 oli noin -10 Pa alipaineinen ulkoilmaan nähden mittausten aikana. Tilassa 260 ulkoseinärakenteen il-
mavuotopaikkoja havaittiin patterin kannakkeista, ikkunan liitoksesta (vähäinen vuoto) sekä muovimaton ylös-
nostosta nurkassa pilarin/patterinputkien läheisyydessä.

Kuva 42. Patterin kannakkeesta havaittiin ilma-
vuotoa.

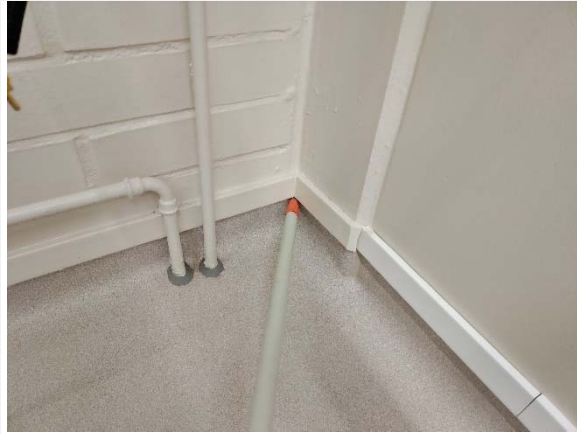
Kuva 44. Muovimaton ylösnostosta nurkassa
havaittiin ilmavuotoa.

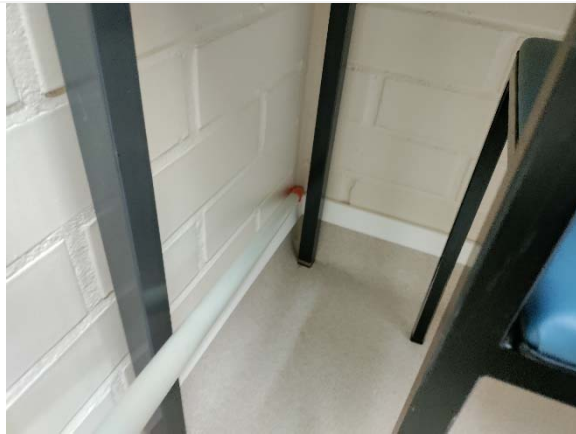
Tila 261 oli noin -10 Pa alipaineinen ulkoilmaan nähden mittausten aikana. Tilassa 261 ulkoseinärakenteen il-
mavuotopaikkoja havaittiin yksittäisestä patterin kannakkeesta, muovimaton ylösnostosta nurkassa sekä säh-
kökourun takaa.

Kuva 47. Muovimaton ylösnostosta nurkassa havaittiin ilmavuotoa.

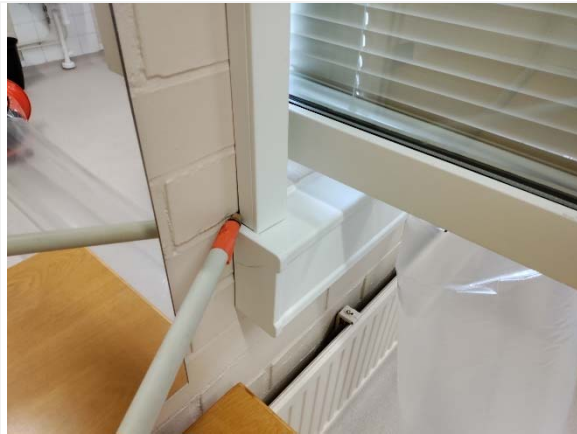
Kuva 48. Sähkökourun takaa havaittiin ilmavuotoa.

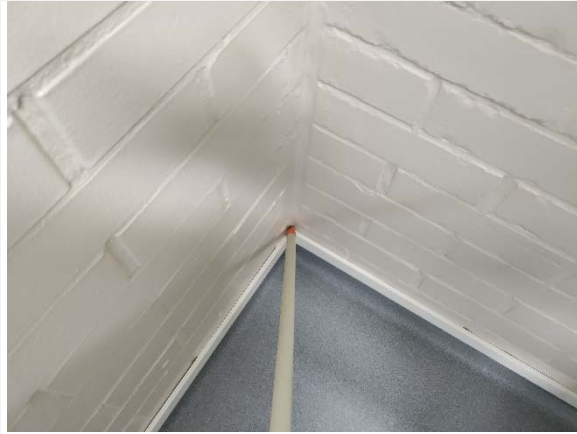
Tila 262 oli noin -10 Pa alipaineinen ulkoilmaan nähden mittausten aikana. Tilassa 262 ulkoseinärakenteen ilmavuotopaikkoja havaittiin patterin kannakkeista muovimaton ylösnostosta huoneen nurkassa ja pilarin nurkassa sekä patteriputkien läpiviennistä.

Kuva 52. Muovimaton ylösnostosta nurkassa
havaittiin ilmavuotoa.

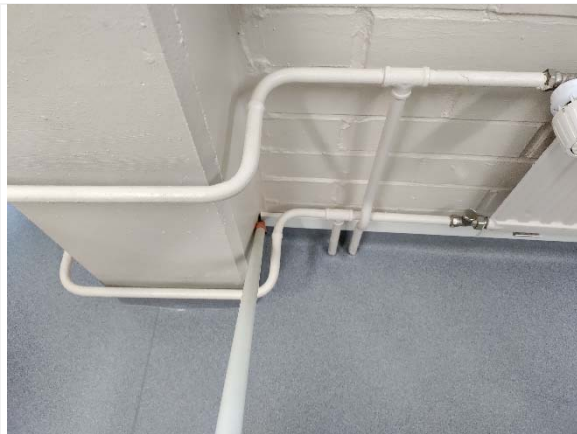
Kuva 54. Muovimaton ylösnostosta pilarin nur-
kassa havaittiin ilmavuotoa.

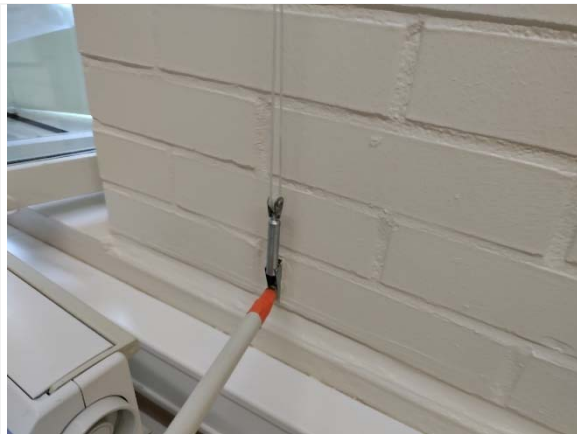
Tila 263 oli noin -10 Pa alipaineinen ulkoilmaan nähden mittausten aikana. Tilassa 263 ulkoseinärakenteen il-
mavuotopaikkoja havaittiin patterin kannakkeista, verhon kiinnikkeestä, ikkunapenkin nurkasta sekä ikkun-
liitoksesta.

Kuva 58. Verhon kiinnikkeestä havaittiin ilma-
vuotoa.

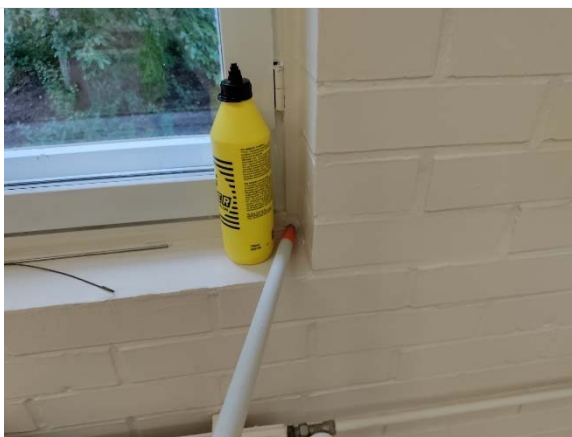
Kuva 59. Ikkunapenkin nurkasta havaittiin ilma-
vuotoa.

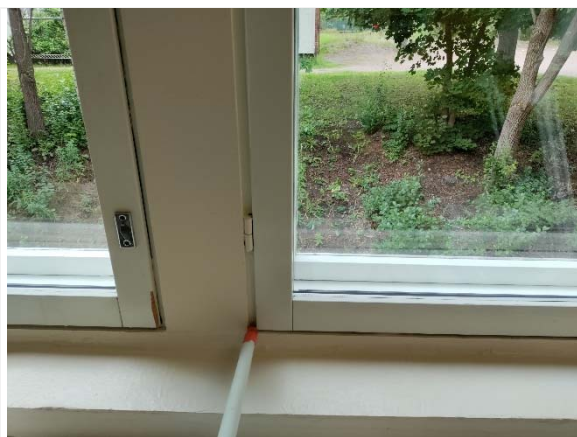
Kuva 60. Ikkunanliitoksesta havaittiin ilmavuo-
toa.

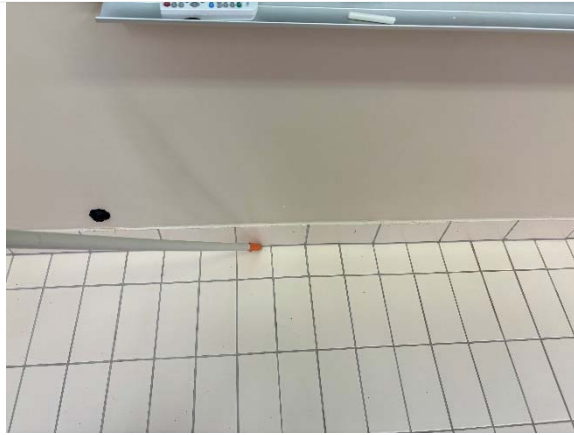
Tilassa 001 tarkastettiin maanvastaisen seinän ilmavuotopaikkoja sisätiloihin nähden. Tila alipaineistettiin mittauksen ajaksi noin -10 Pa ulkoilmaan nähden. Ilmavuotopaikkoja havaittiin lattia/seinä liittymästä keskeltä seinää, IV-nousukotelon nurkasta sekä käytävän puolella palo-oven juuresta ja seinässä olevasta reiästä.

Kuva 61. Ilmavuotopaikka lattia/seinän liittymästä.

Vanhan puolen toimenpiteinä suositellaan varastotilojen läpivientien tiivistämistä sekä alipaineistuksen lisäämistä, ettei huoneilma siirtyisi ”likaisesta” tilasta puhtaaseen. Alapohja- ja välipohja sekä maanvastaisten rakenteiden puotopaikkoja suositellaan tiivistettäväksi.

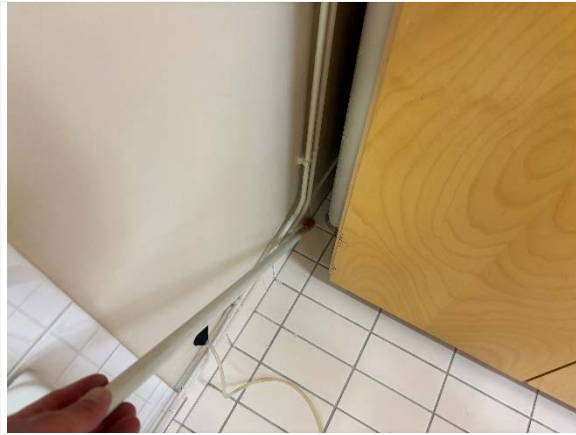
Kuva 62. Ilmavuotopaikka IV-nousukotelon juuresta.

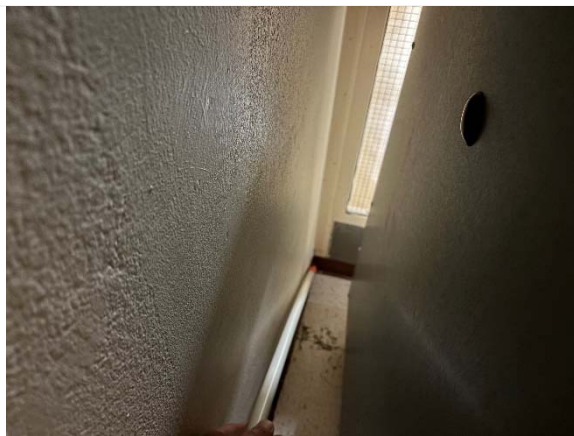
Kuva 63. Ilmavuotopaikka palo-oven juuresta käytävän puolella.

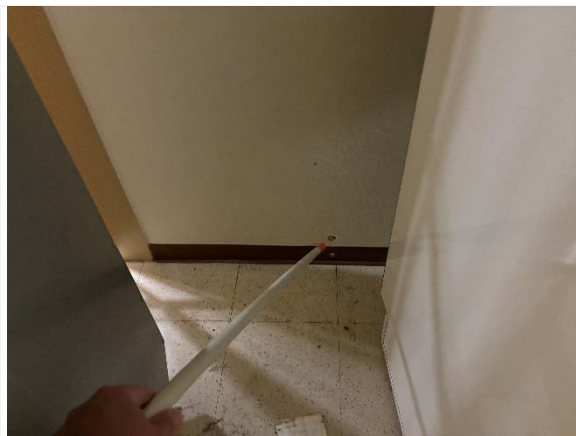
Kuva 64. Ilmavuotopaikka seinässä olevasta reiästä käytävän puolella.

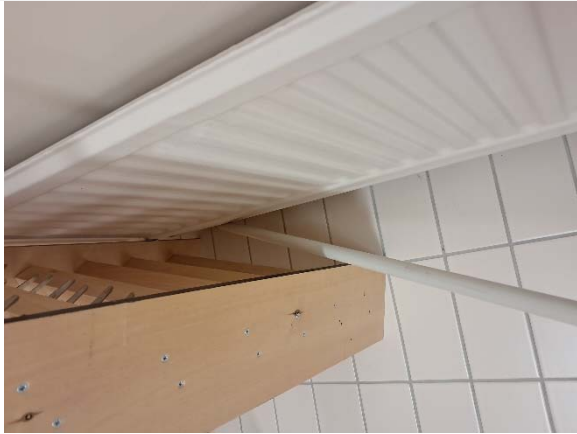
Tilassa 004 tarkastettiin maanvastaisen seinän ilmavuotopaikkoja sisätiloihin nähden. Tila alipaineistettiin mittauksen ajaksi noin -10 Pa ulkoilmaan nähden. Ilmavuotopaikkoja havaittiin lattia/seinä liittymästä useasta kohtaa sekä patterin kannakkeista.

Kuva 65. Vuotopaikka lattian/seinän liittymästä.

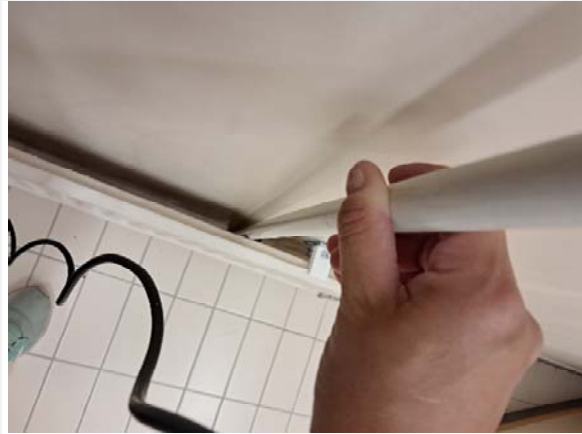
Kuva 66. Vuotopaikka patterikannakkeesta.

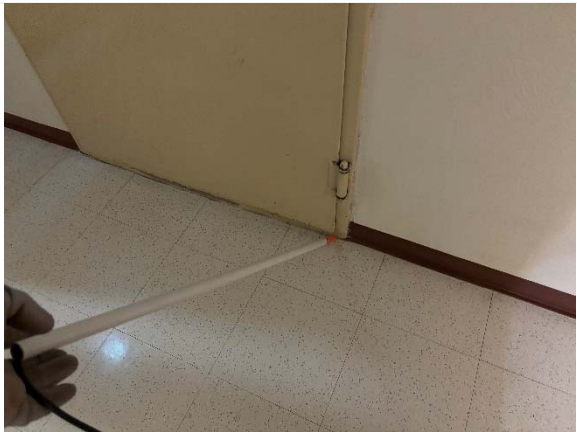
Tilassa 011 tarkastettiin alapohjan eristetilan lisäksi ympäröivien tilojen (019, 020 ja talonmiehen varaston käytävä) vuotopaikkoja käytävään nähden. Käytävä oli noin -8 Pa alipaineinen ulkoilmaan nähden mittauksen aikana. Vuotopaikkoja alapohjan kautta havaittiin kaikista ovista, käytävän/kattilahuoneen välisen seinän alaosasta sekä käytävän palopostista. Varasto- ja kattilahuone tiloista havaittiin vuotopaikkoja sähköjohtojen/hyllyjen läpivienneistä sekä palopostin kautta.

Kuva 67. Vuotopaikka alapohjan kautta lämmönjakuhuoneen oven juuresta.

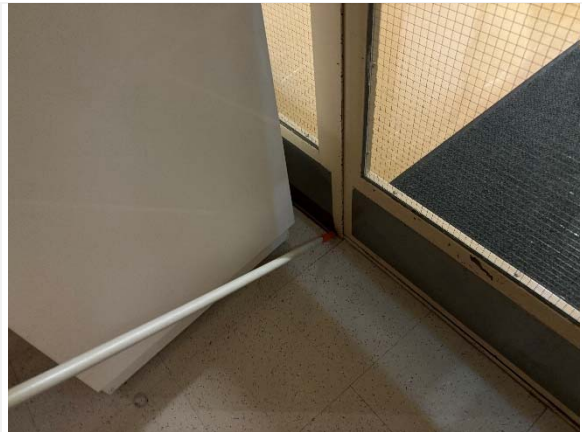
Kuva 68. Vuotopaikka alapohjan kautta palo-oven juuresta.

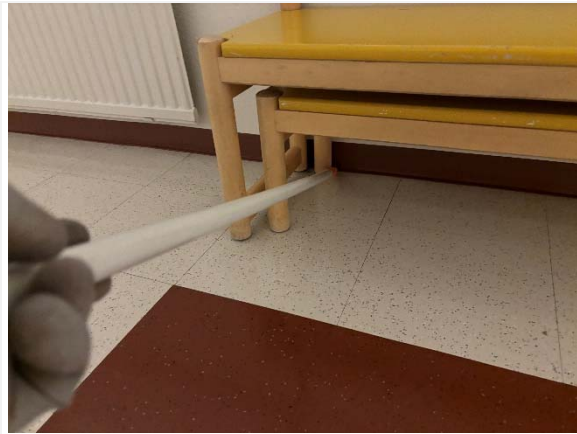
Kuva 70. Vuotopaikka alapohjan kautta seinän/lattian juuresta.

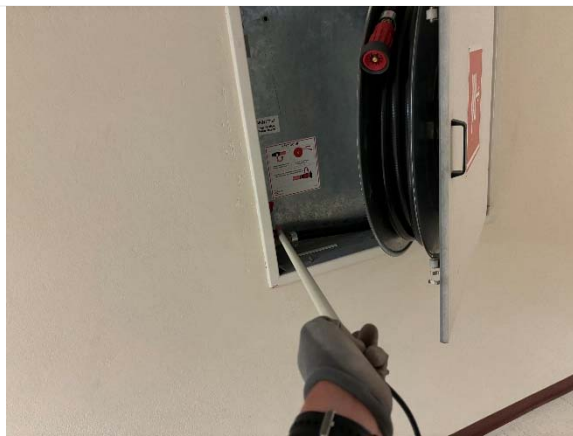
Kuva 71. Vuotopaikka käytävän palopostin kautta.

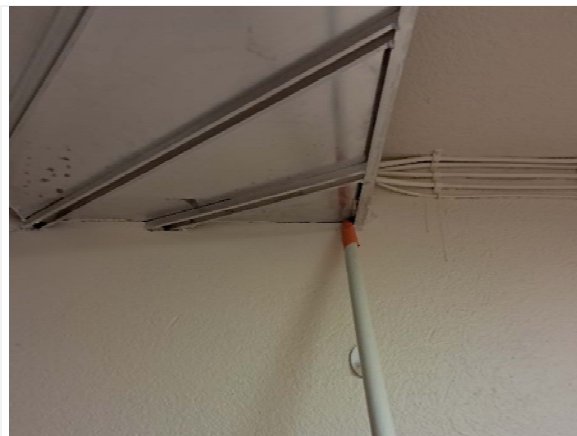
Kuva 72. Vuotopaikka käytävällä sähköhyllyn läpiviennistä.

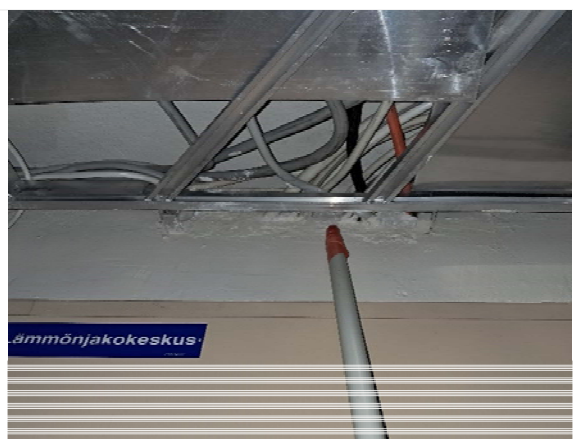
Kuva 73. Vuotopaikka sähköhyllyn läpiviennistä.

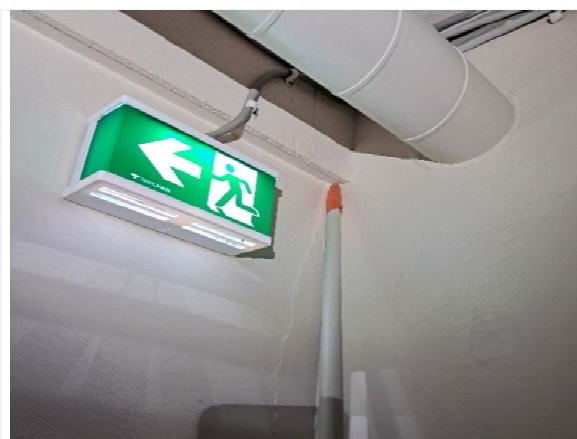
Kuva 74. Vuotopaikka sähköjohdon läpiviennistä.

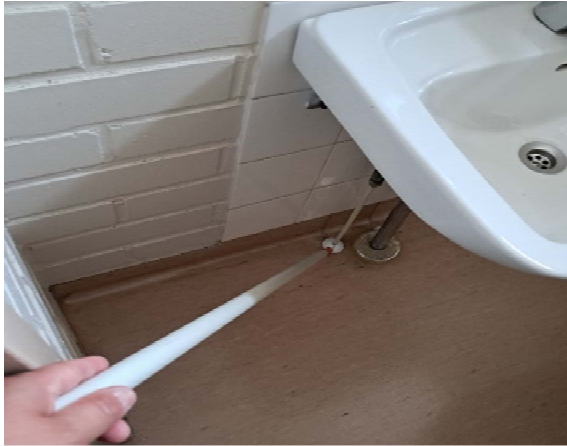
Tilaa 013 ympäröiviä tiloja tarkastettiin vuotokohtien paikallistamiseksi. Vuotokohtia havaittiin varaston 013 yläpuolisissa tiloissa (124-129, WC:t ja siivouskomero) vesijohtojen sekä viemäreiden läpiviennistä.

Kuva 75. Vuotopaikka vesiputken läpiviennistä.

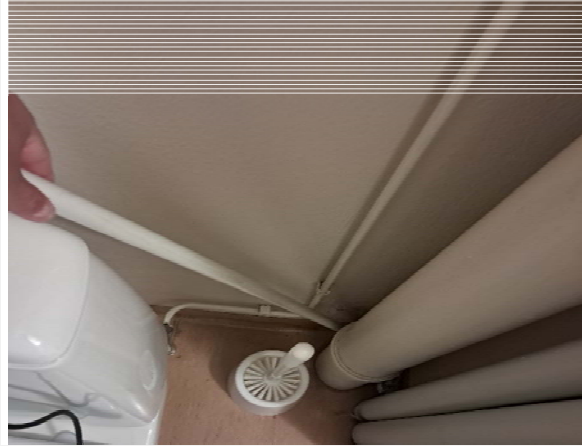
Kuva 76. Vuotopaikka viemärin läpiviennistä.

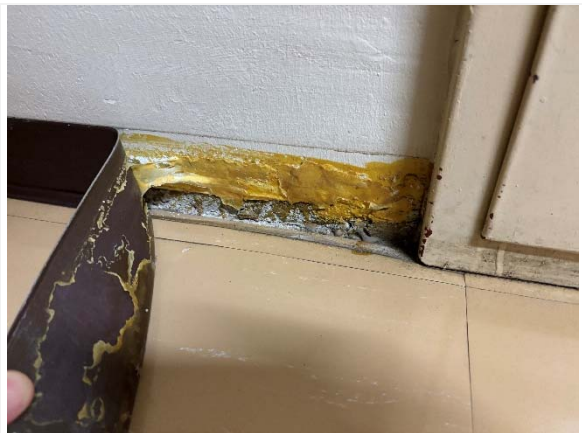
Kuva 78. Lattian seinän liittymästä puuttuu tiivistys.

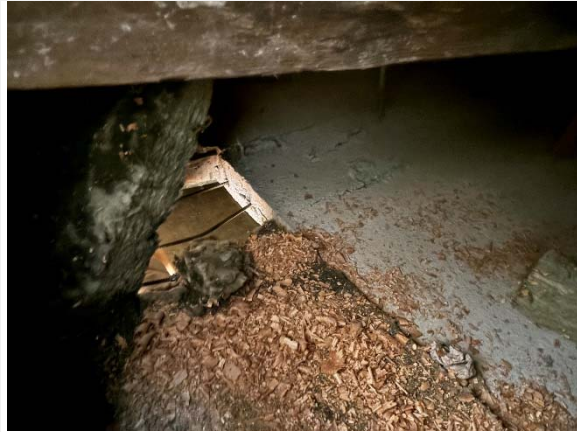
Kuva 80. Näyttämön 202 alla on noin puolen neliön kokoinen reikä alla oleviin tiloihin.

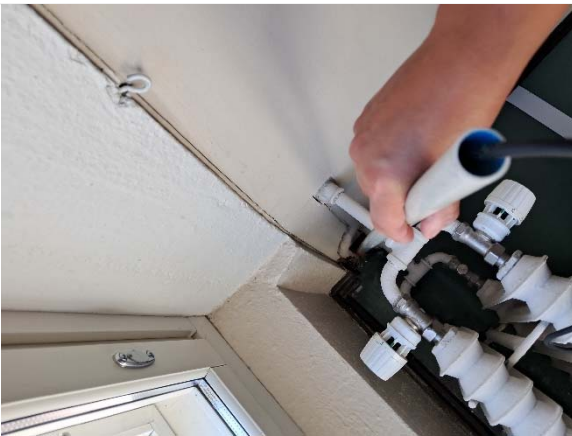
Kuva 81. Ilmavuotopaikka musiikkiluokan 203 patteriputken läpiviennistä.

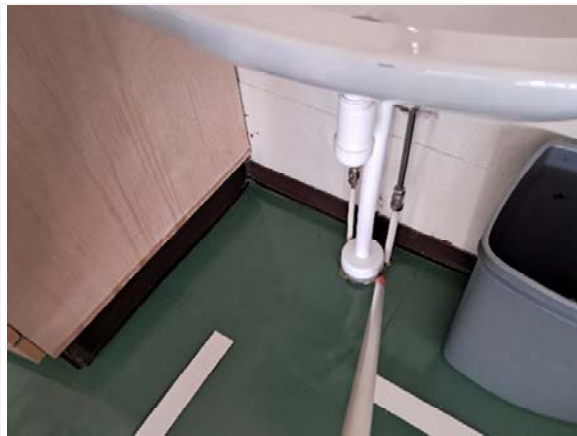
Kuva 82. Ilmavuotopaikka musiikkiluokan 203 käsienvesualtaan putkiläpiviennistä.

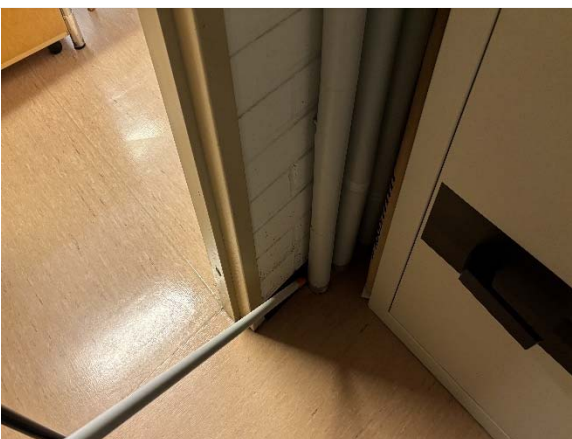
Kuva 83. Ilmavuotopaikka tilan 211 putkiläpiviennistä.

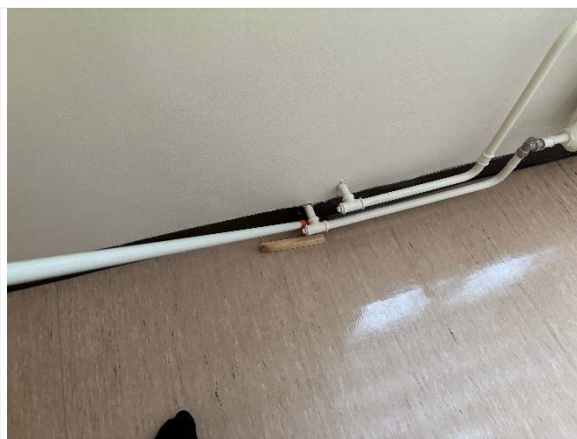
Kuva 84. Ilmavuotopaikka tilassa 212.

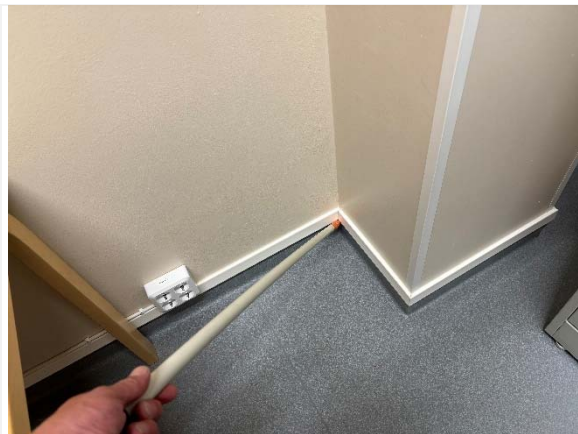
Tilat 131–137 oli noin -10 Pa alipaineinen ulkoilmaan nähden mittauksen aikana. Tiloissa 131–137 lattiarakenteen ilmavuotopaikkoja havaittiin väliovien karmien juuresta, ulkoseinän osalta vuotopaikkoja havaittiin koteloinnin nurkista sekä tilan 136 ikkunan liitoksista.

Kuva 88. Ilmavuotopaikka kotelon alareunasta.

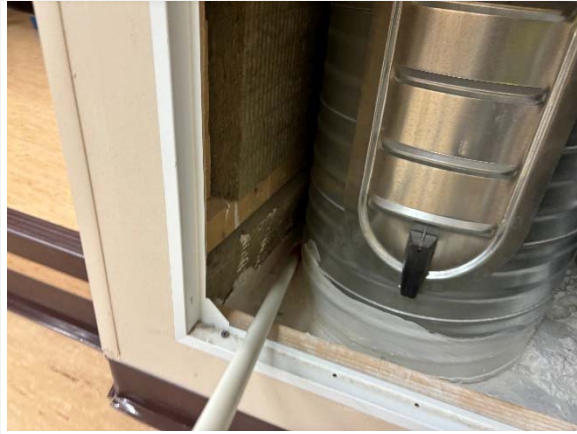
Tila 140 oli noin -10 Pa alipaineinen ulkoilmaan nähden mittauksen aikana. Ilmavuotopaikkoja havaittiin opettajan korokkeen kohdalla audiokaapin alta sekä IV-pystyhormin/lattian liitoskohdasta.

Kuva 90. Ilmavuotopaikka IV-pystyhormin sisältä.

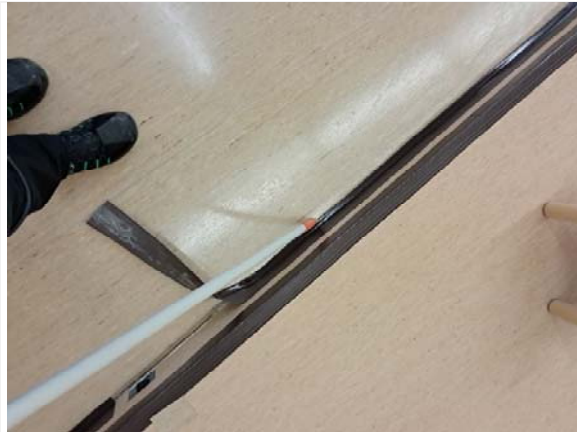
Tila 142 oli noin -9 Pa alipaineinen ulkoilmaan nähden mittauksen aikana. Ilmavuotopaikkoja havaittiin opettajan korokkeen kohdalla ulkoseinän/korokkeen liitoskohdasta sekä yhdestä kohtaa keskellä korokkeen askelmaa.

Kuva 92. Korokkeen keskellä havaittiin yksittäinen ilmavuotopaikka.

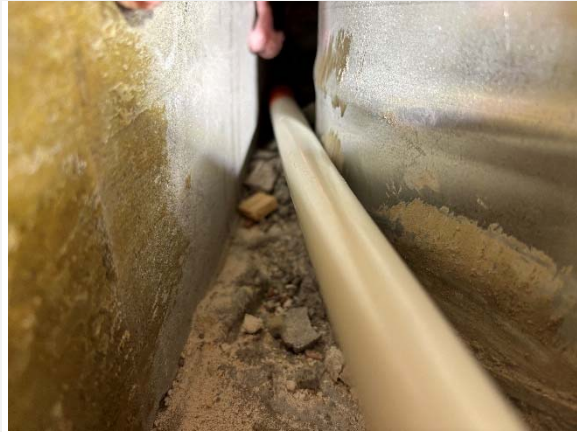
Tila 222 oli noin -10 Pa alipaineinen ulkoilmaan nähden mittausten aikana. Ilmavuotopaikkoja havaittiin opettajan korokkeen viemäreiden läpiviennistä sekä IV-pystyhormien juuresta.

Kuva 94. Ilmavuotopaikka IV-pystyhormin sisällä.

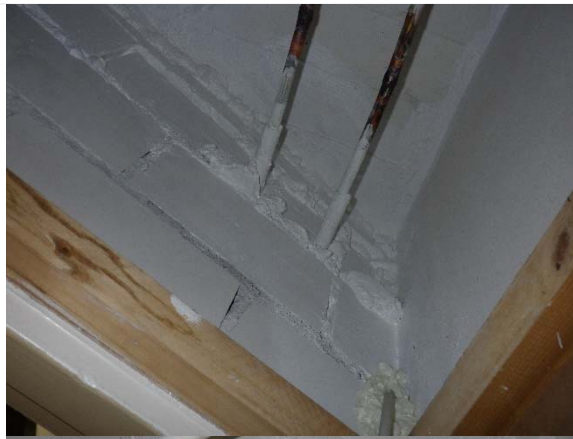
Tilaa 304 kirjastoa lähempänä olevasta sähkökaapista ei havaittu läpivientejä ullakolle, kuvaamataidon luokan vieressä olevan sähkökaapin läpiviennit ullakolle oli tiivistetty ja vuotoja ei havaittu.

Kuva 95. Käytävän 304 sähkökaapista ei havaittu ilmayhteyttä ullakolle.

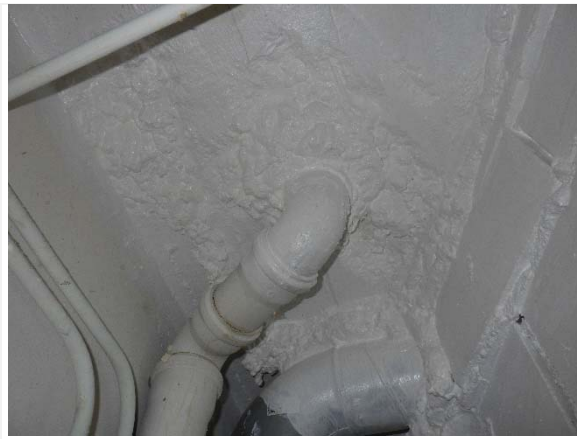
Kuva 96. Käytävän 304 sähkökaapista ei havaittu ilmayhteyttä ullakolle.
