Ismo Kirves
Kotkan Kaupunki

T4033-16 Otsolan koulu, liikuntasali

Liikuntasalin lattian alipaineistuksen toimivuuden tarkastus

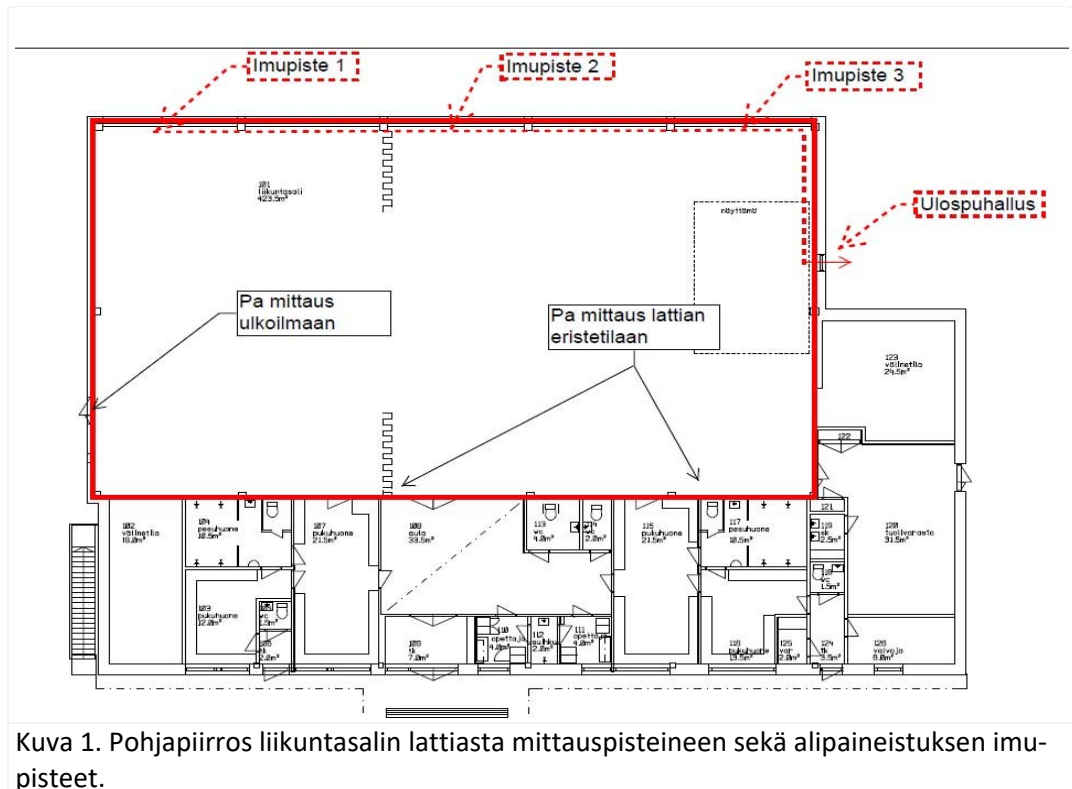
Toimeksiantona oli tarkastaa Otsolan koulun liikuntasalin lattian alipaineistuksen toimivuus. Tiivistetty ja alipaineistettu lattiarakenne on esitetty kuvassa 1 punaisella viivalla. Katkoviivalla on esitetty alipaineistus ja imu sekä ulospuhalluspisteet.

Liikuntasalin lattian sekä ulkoilman välistä paine-eroa seurattiin 12.7.2019 – 19.7.2019 välisenä aikana. Mittauskohdat ovat esitetty kuvassa 1. Mittalaitteina TinyTag TGPR ja HK Instruments DPT.

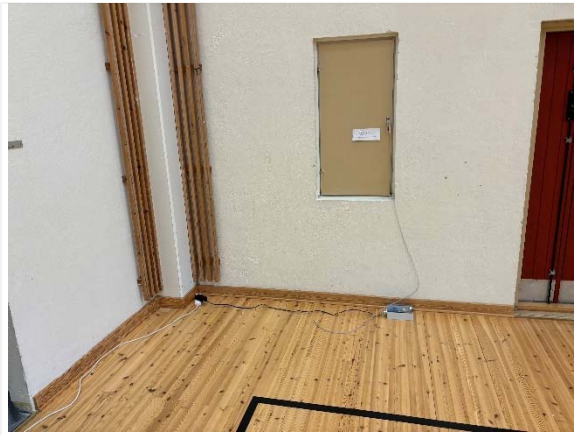
Kuva 2. Paine-ero mittaus liikuntasalin ikkunnasta ulkoilmaan.

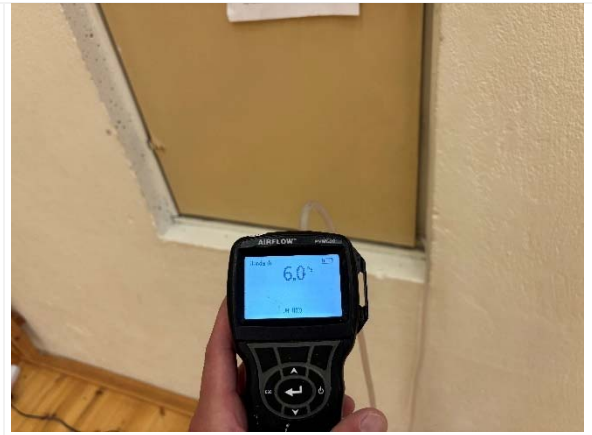
| Mittauspaikka | Paine-ero mittausjaksolla keskimäärin (Pa) | Paine-eron vaihtelu (Pa) |
|---|---|---|
| Liikuntasalista ulkoilmaan | +6 | - 4...+12 |

Kuva 3. Hetkellinen paine-ero liikuntasalista ulkoilmaan.

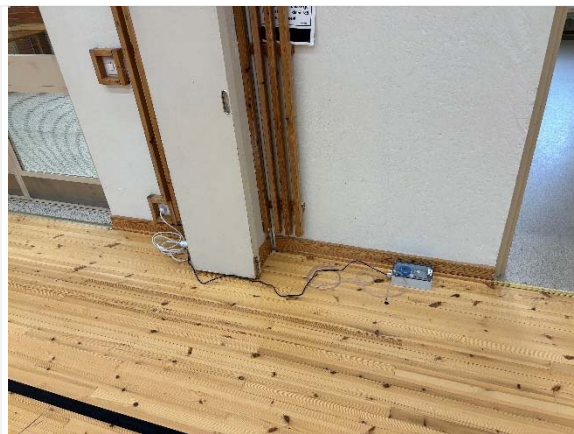
Kuva 4. Paine-ero mittauspiste liikuntasalista lattian eristetilaan.

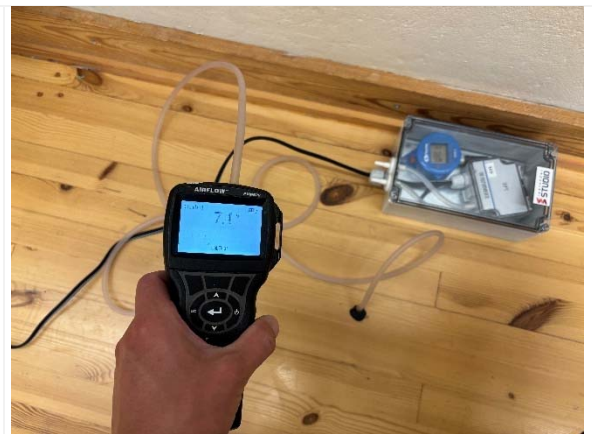
| Mittauspaikka | Paine-ero mittausjaksolla keskimäärin (Pa) | Paine-eron vaihtelu (Pa) |
|---|---|---|
| Liikuntasalista lattian eristetilaan | +10 | +6...+15 |

Kuva 5. Hetkellinen paine-ero liikuntasalista ja lattian eristetilan välillä.

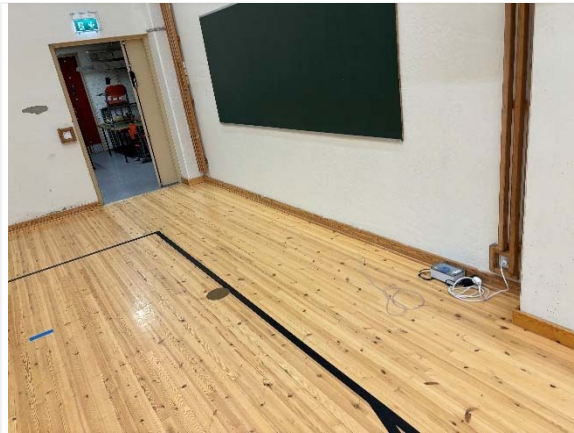
Kuva 6. Paine-ero mittauspiste liikuntasalista lattian eristetilaan.

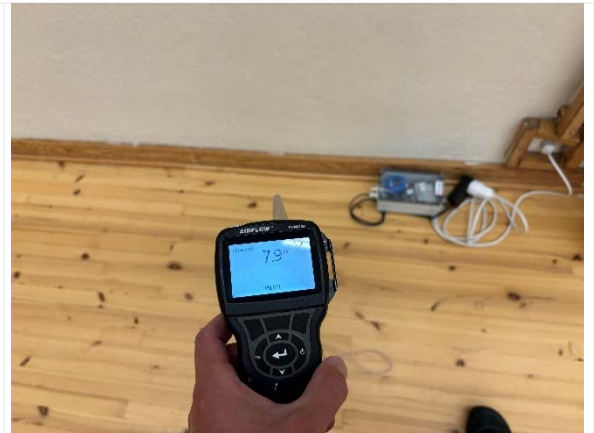
| Mittauspaikka | Paine-ero mittausjaksolla keskimäärin (Pa) | Paine-eron vaihtelu (Pa) |
|---|---|---|
| Liikuntasalista lattian eristetilaan (mittaus häiriintynyt, letku irronnut) | +8 (hetkellinen 12.7) +13 (hetkellinen 19.7) | |

Kuva 7. Hetkellinen paine-ero liikuntasalista ja lattian eristetilan välillä.

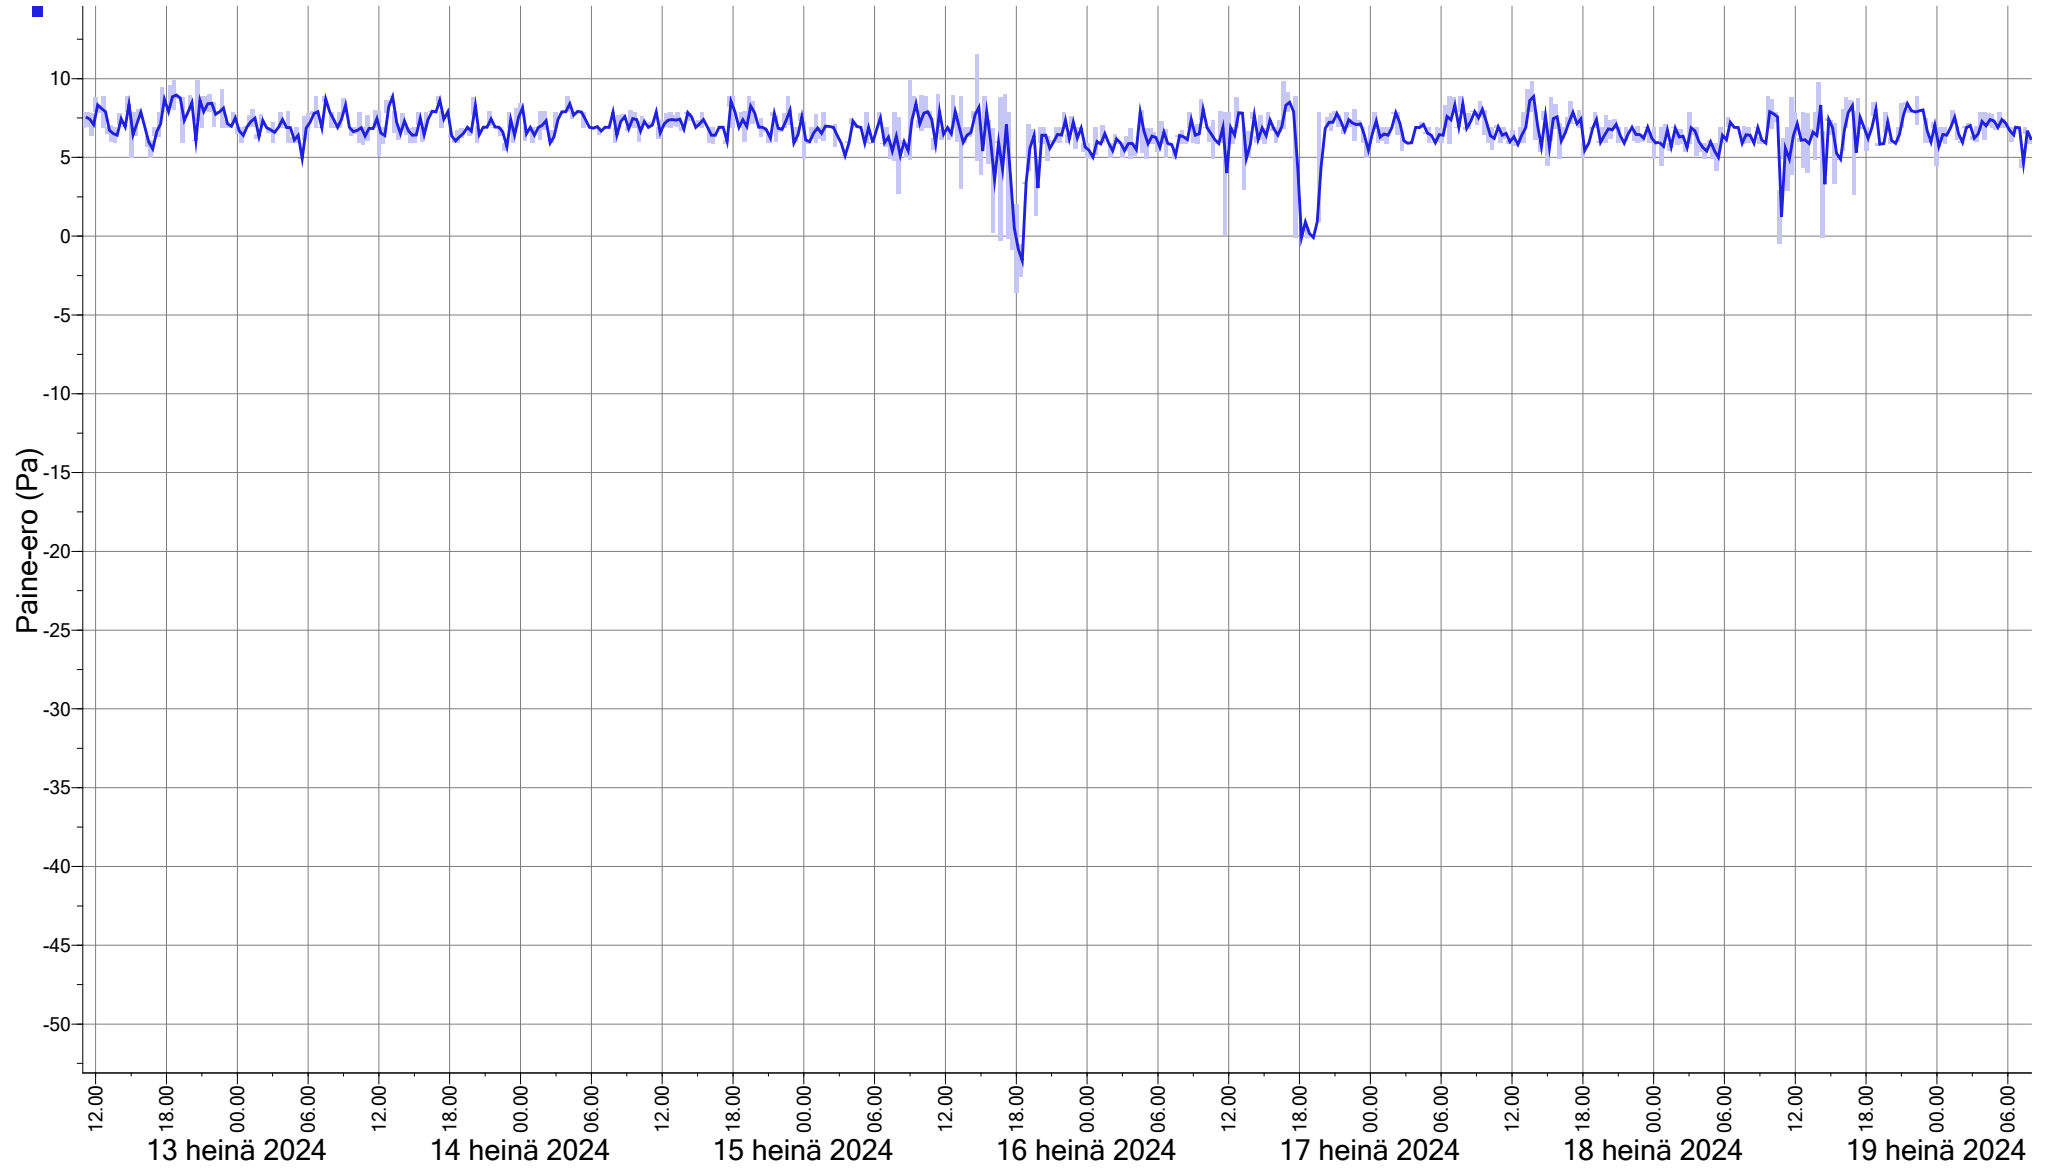
Liikuntasalista ulkoilmaan

■ 964603Paine-ero PA 409

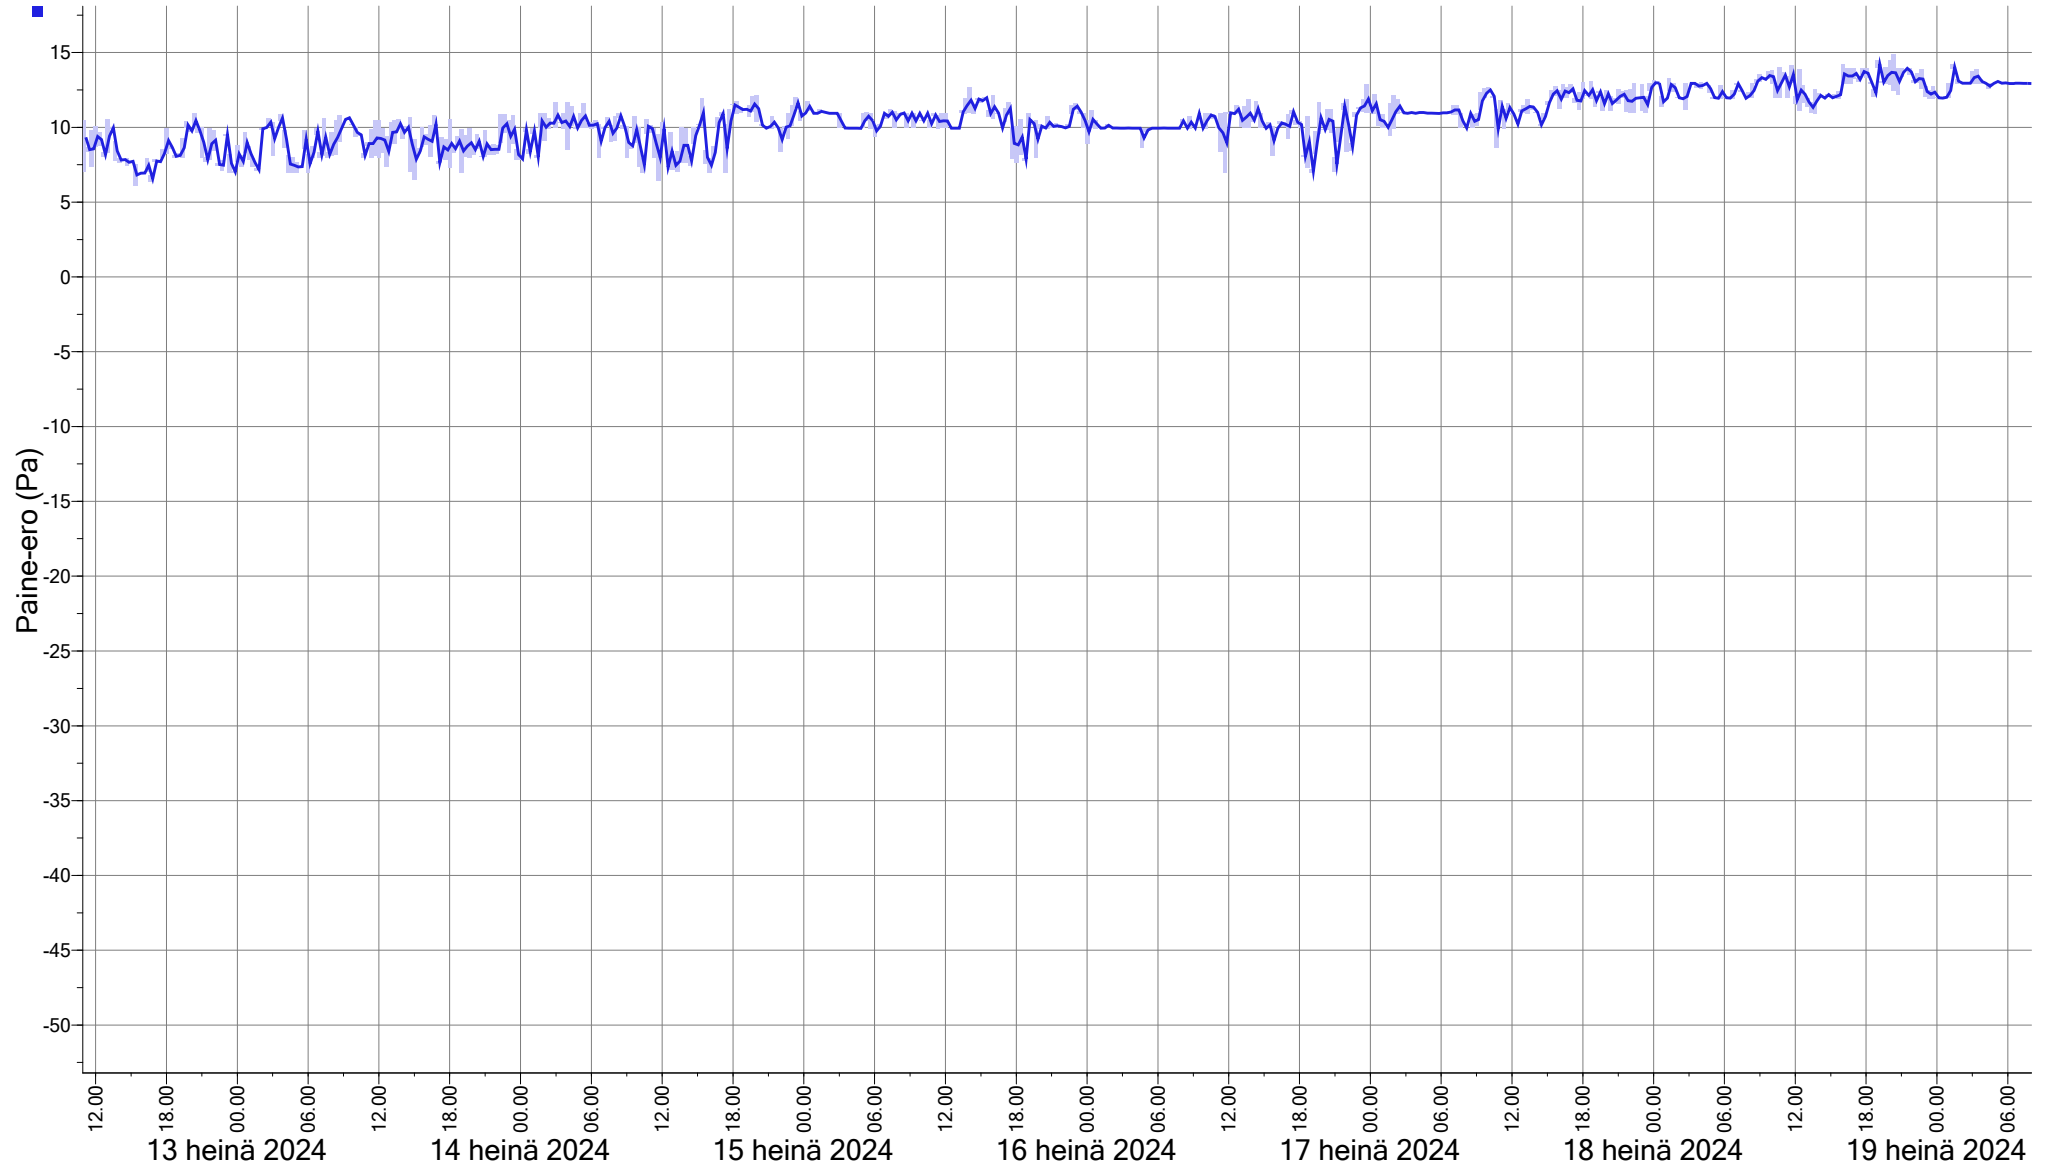
Liikuntasalista lattiaan eristetilaan

■ 964611 Paine-ero PA 406
