Kotkan Kaupunki

Kohde: Velhon päiväkoti, Ututie 2, 48350 Kotka

Tutkimuksen tarkoitus ja lähtötilanne

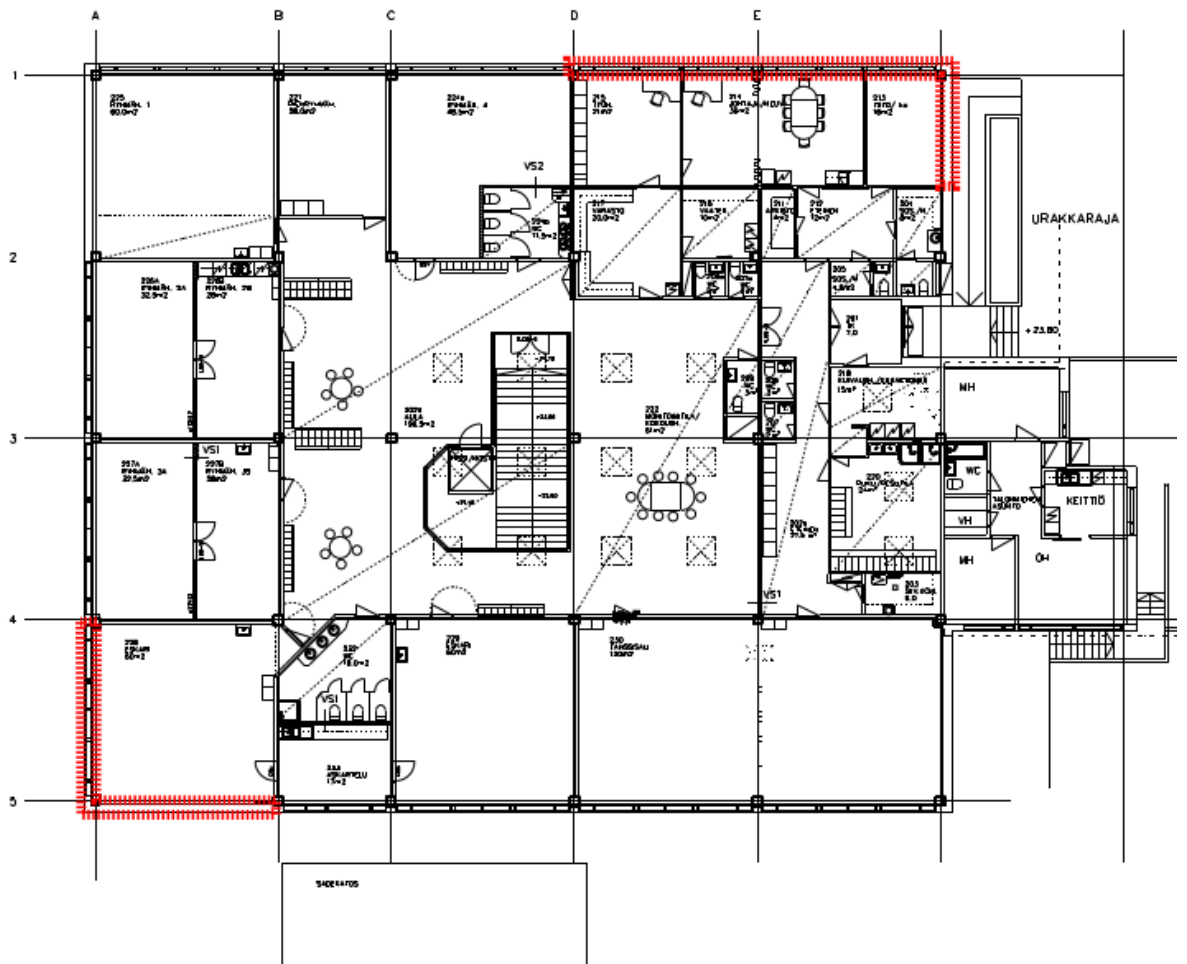
Kuva 1. Tutkimusalue merkitty punaisella.

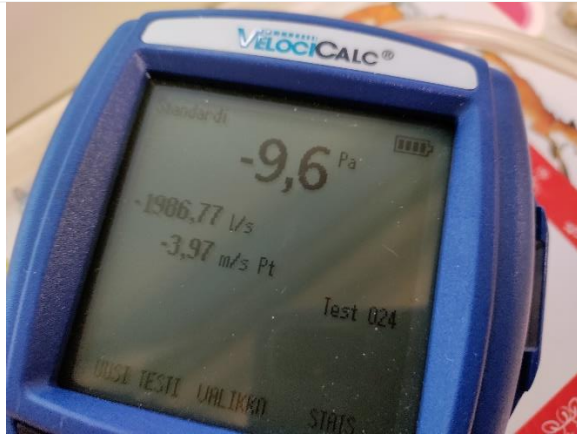
Tila 228 oli noin -8...-10 Pa alipaineinen ulkoilmaan nähden mittausten aikana. Tilassa 228 ulkoseinärakenteen ilmavuotopaikkoja havaittiin ikkunan karmeista/liitoskohdista.

Kuva 2. Hetkellinen paine-ero mittauksen aikana.

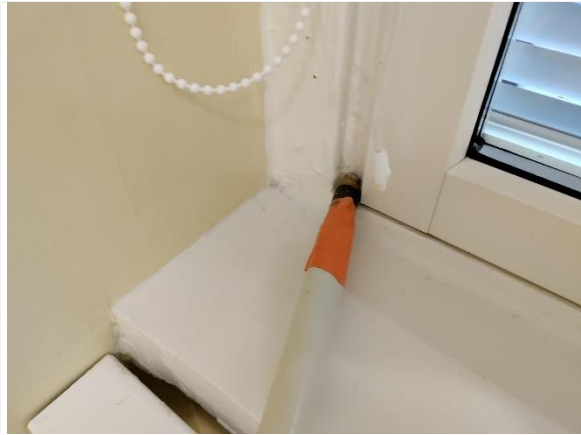
Kuva 3. Ilmavuotokohta ikkunan karmista/liitoskohdasta.

Mittausten ja havaintojen perusteella tutkitut tilat 228, 213 ja 214 täyttää tiiveyden tason 2 ja tila 215 täyttää tiiveyden tason 1.

Toimenpiteinä suositellaan havaittujen ilmavuotopaikkojen tiivistämistä.

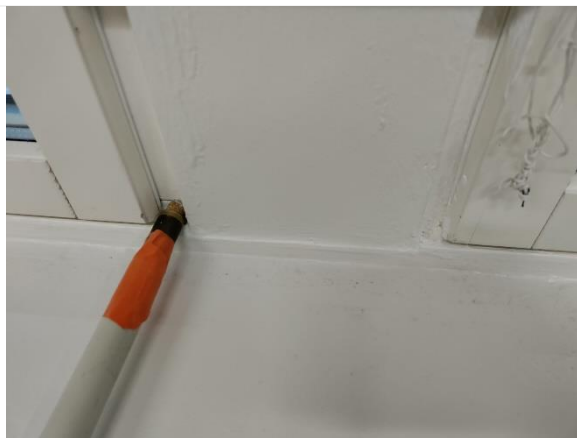
Kuva 4. Ilmavuotokohta ikkunan karmista/liitoskohdasta.

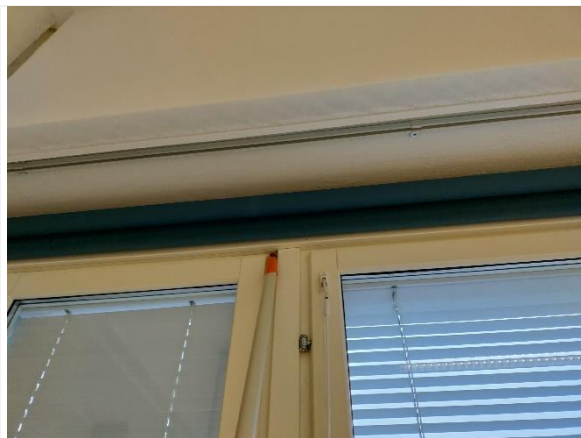
Kuva 5. Ilmavuotokohta ikkunan karmista/liitoskohdasta.

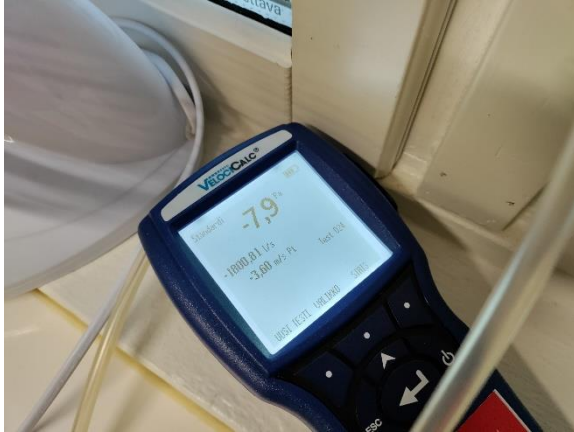
Tila 213 oli noin -8...-10 Pa alipaineinen ulkoilmaan nähden mittauksen aikana. Tilassa 213 ulkoseinärakenteen ilmavuotopaikkoja havaittiin ikkunan karmeista/liitoskohdista.

Kuva 6. Hetkellinen paine-ero mittauksen aikana.

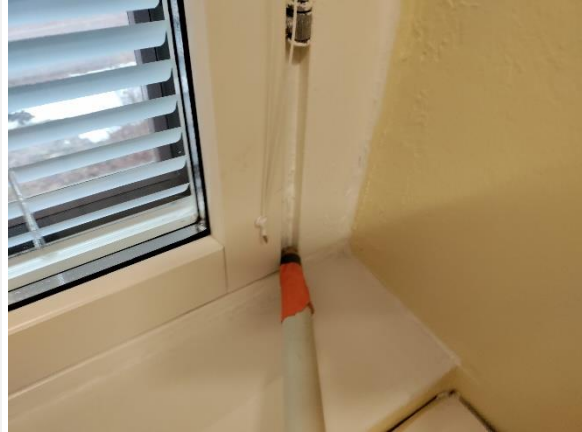
Kuva 7. Ilmavuotokohta ikkunan karmista/liitoskohdasta.

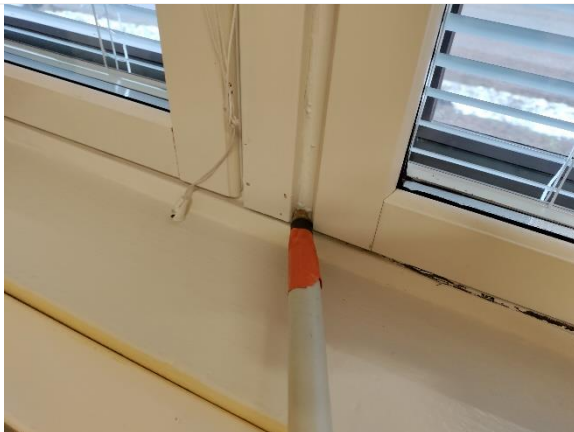
Kuva 8. Ilmavuotokohta ikkunan karmista/liitoskohdasta.

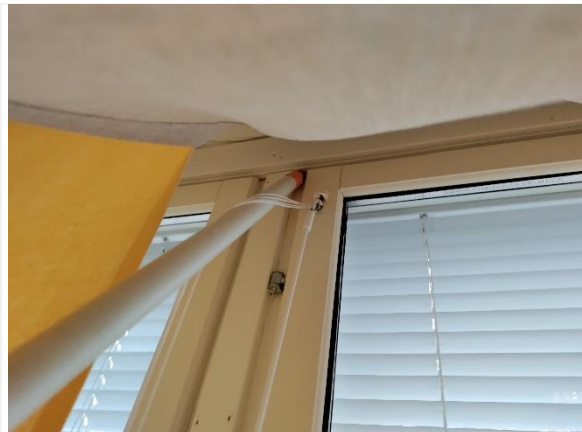
Kuva 9. Ilmavuotokohta ikkunan karmista/liitoskohdasta.

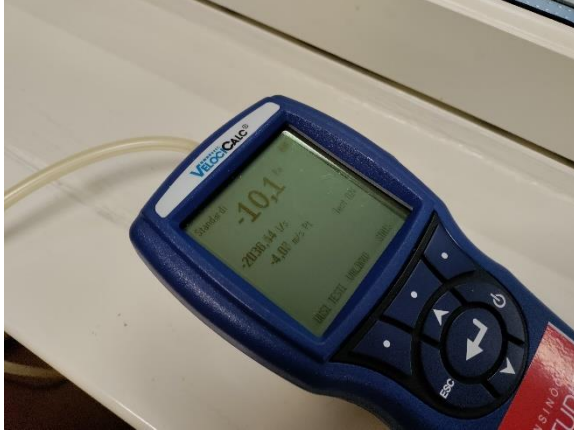
Tila 214 oli noin -10...-12 Pa alipaineinen ulkoilmaan nähden mittausten aikana. Tilassa 214 ulkoseinärakenteen ilmavuotopaikkoja havaittiin pistorasioista/sähkökourusta.

Kuva 10. Hetkellinen paine-ero mittauksen aikana.

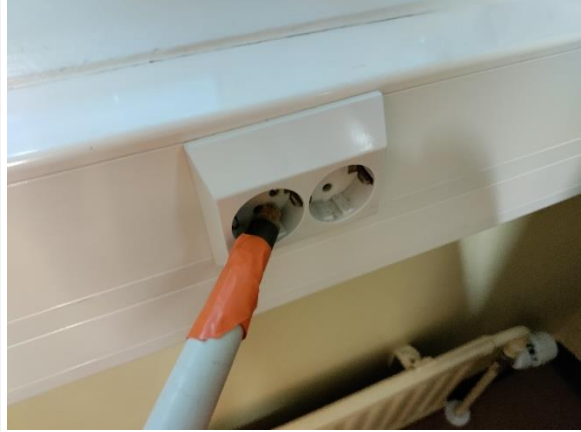
Kuva 11. Ilmavuotokohta pistorasioista/sähkökourusta.
