KOTKANKATU 10 (0521)

Asemakaavan muutos, 3. Kotkansaari, kortteli 56, tontti 8
Osallistumis- ja arviointisuunnitelma (OAS)

Päiväys	8.5.2024
Laatija	Juha Iaine
Projektinumero	12006844

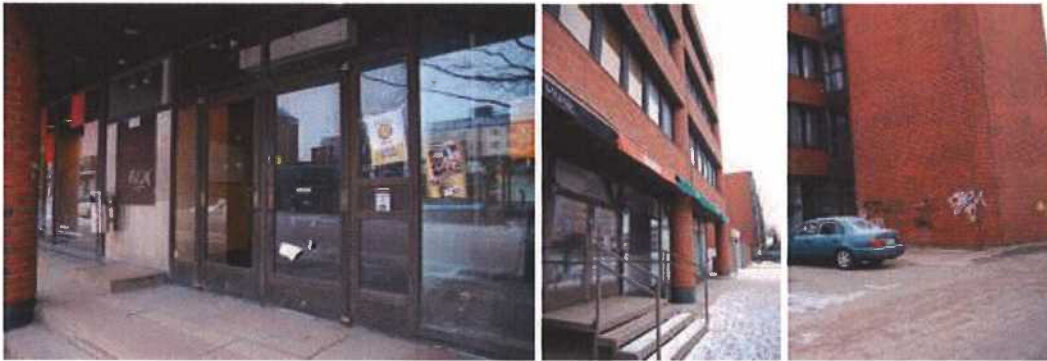
Ensimmäisen kerroksen liiketilöiden ikkunat ovat alumiinirunkoiset ja yksilasiset. Ulko-ovet ovat metallirunkoiset. Liiketilöiden ikkunoissa eikä ulko-ovissa ole havaittavia vaurioita. II-IV-kerroksen ikkunat ovat puurunkoisia ja kaksilasisia ja ne ovat osittain erittäin heikossa kunnossa. Ikkunat ja ulko-ovet ovat alkuperäiset.

Kymenlaaksonkadun puoleiselle seinälle on rakennettu sisäänkäynti ja ulkoportaat vuonna 2002. Metallikaiteiset ja pesubetonilaattaiset portaat poikkeavat rakennuksen muusta olemuksesta, vaikka väritykseltään ne sopivatkin ympäristöönsä.

Kuva 5-1 Pankkitalon ulkohahmo.

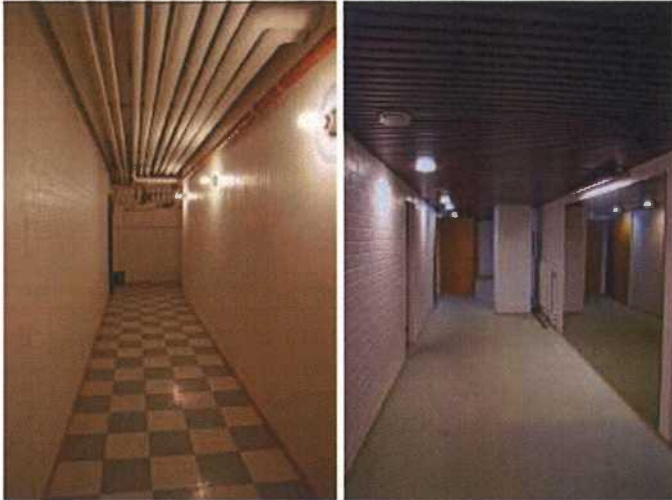
Kellarikerroksen käytävien seinät ovat maalatut. Lattiamateriaalina on käytetty muovimattoa, kokolattiamattoja ja vinyylilaattaa. Kuntoarvion 2006 mukaan lattiasta pintakosteudenilmaisimella mitattuna satunnaisesti lattiassa oli kohonneita kosteusarvoja. Ja seinien alareunoissa oli useita kosteusjälkiä. Käytävätilat ovat pääsääntöisesti alkuperäisessä kunnossa ja tarvitsivat kunnostusta.

Kuva 5-6 Käytävätiloja kellarikerroksessa.

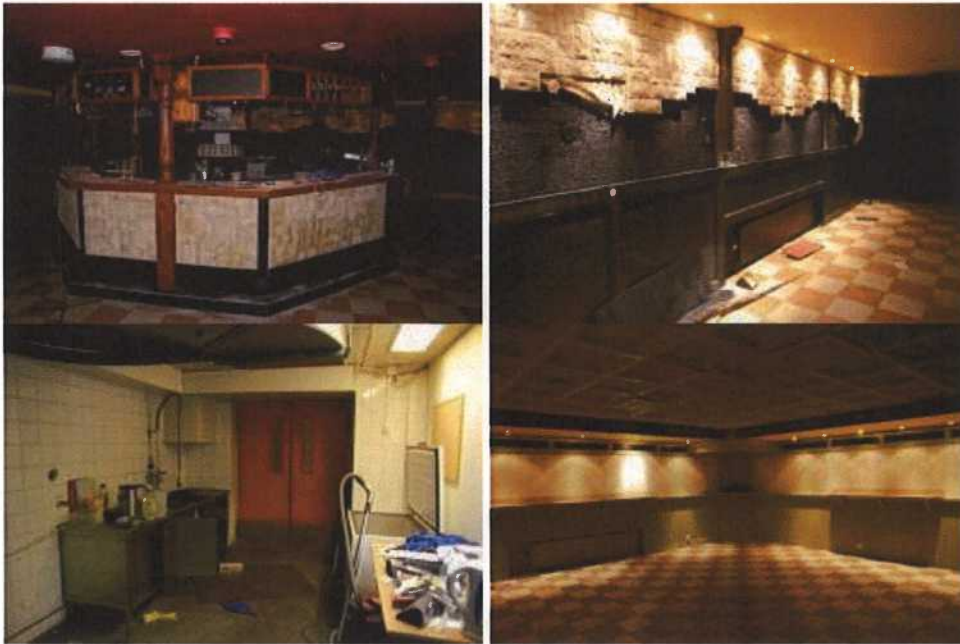
Entisen ravintolatilän lattiassa on kauttaaltaan keraamiset laatat, jotka ovat oletettavasti alkuperäiset. Tilan pintamateriaaleja ja värejä on muutettu vuosien varrella ja ravintolatilän tunnelma on varsin sekava. Ravintolan keittiö ja wc:t on kunnostettu vuonna 2001.

Kuva 5-7 Entisen ravintolatilän vaihtelevat pintamateriaalit.

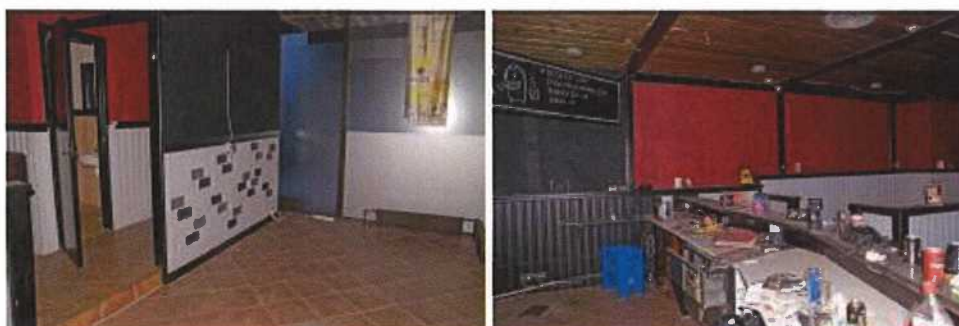
Kymenlaakson kadun puoleiseen osaan sijoittuu entinen ravintolatila, joka jatkuu myös kellari-kerroksen puolelle. Lattiamateriaalina on käytetty punertavaa keraamista laattaa. Seinäpinnoissa on käytetty punaista tapettia, sekä mustaa ja valkoista paneelia. Tila on kunnostettu vuonna 2002 ja sen pintarakenteet ovat kunnoltaan tyydyttävät. Pintamateriaalien osalta tilan yleisilme on erittäin sekava eikä sovi lainkaan rakennuksen tyyliin.

Kuva 5-11 Katutason ravintolatilat.

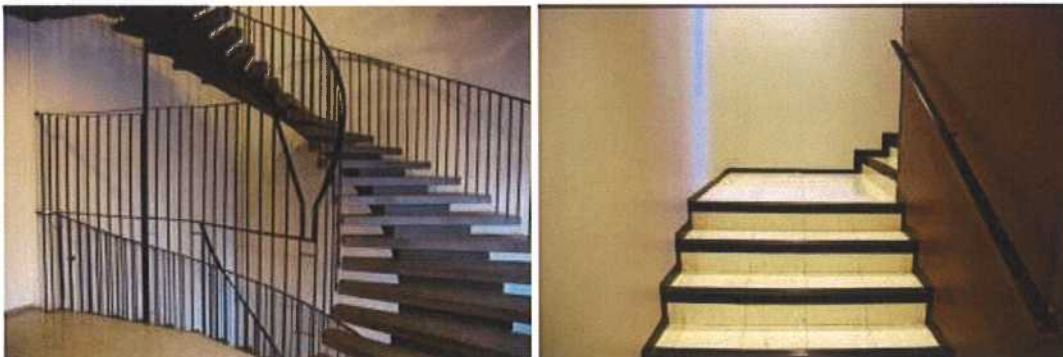
A-porraskäytävä on rakennuksen pääsisäänkäynnin yhteydessä. Portaat ovat betoniset kierreportaat, joita reunustaa musta metallikaide. Porraskäytävä on kunnostettu ja hissi peruskunnostettu vuonna 2003. Porraskäytävä on siistissä kunnossa.

B-porraskäytävä sijaitsee rakennuksen sisäpihan puolella. Portaat ovat valkoista vinyylimattoa. Porraskäytävän kunto on välttävä ja sen seinissä sekä ikkunoissa on useassa paikassa kosteusvauriojälkiä.

Kuva 5-16 A- ja B-porraskäytävät.

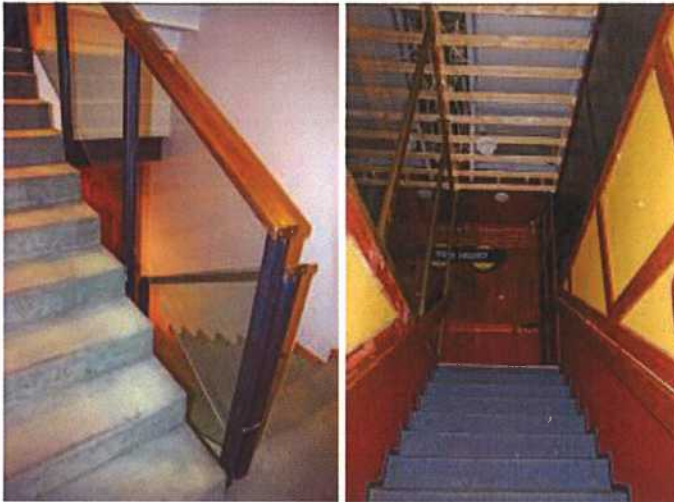
C- ja D-porraskäytävät ulottuvat toiseen kerrokseen asti ja ovat palvelleet pankin toimintoja. Portaat on pinnoitettu vihreällä kokolattiamatolla. Lasikaiteiden käsijohde on messinkiä. Porraskäytävät ovat alkuperäisessä kunnossa ja askelmissa on nähtävissä kulumisen jälkiä.

Kuva 5-17 C- ja E-porraskäytävät.

E-porraskäytävä on palvellut kellarikerroksessa toiminutta ravintolaa. Portaat on pinnoitettu kolkolattiamatolla ja seinät ovat punaiseksi ja keltaiseksi maalatut. E-porraskäytävän ulkomuoto poikkeaa täysin rakennuksen muusta tyylistä.

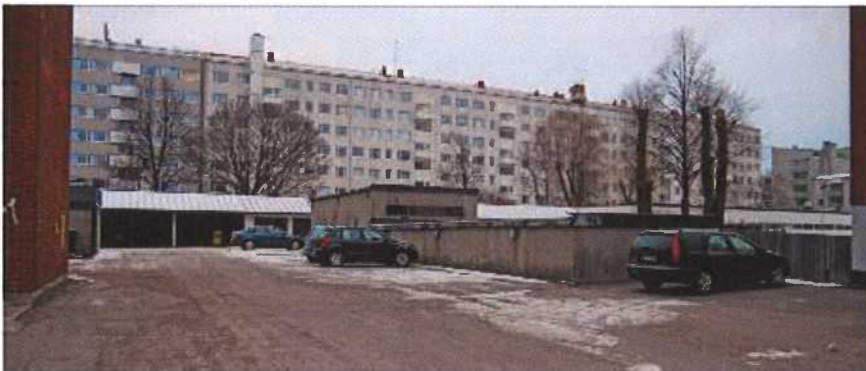
Kuva 5-18 Näkymä sisäpihalle.

Kymenlaaksonkadun puoleista rajaa reunustaa harmaa betoniaita. Aidoissa on lohkeamia ja niiden ulkonäkö on epäsiisti. Sisäpihan jäteastiat ovat aidatulla ja lukitulla alueella. Metallinen aitaus on rakennettu vuonna 2002.

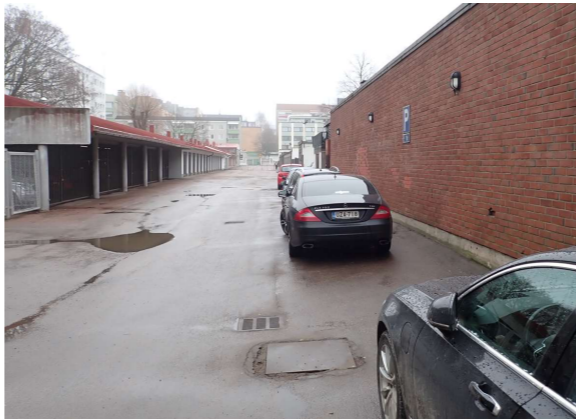
<p><i>Pihan sadevedet on johdettu sadevesikaivoihin. Piha-alueiden kallistukset ovat puutteellisia.</i></p>

Ulkopuolisen vedeneristeen uusiminen	peruskorjauksen yhteydessä	1	100 %
	Kallistusten korjaus ja sadevesiputkistojen uusiminen	peruskorjauksen yhteydessä	1	100 %

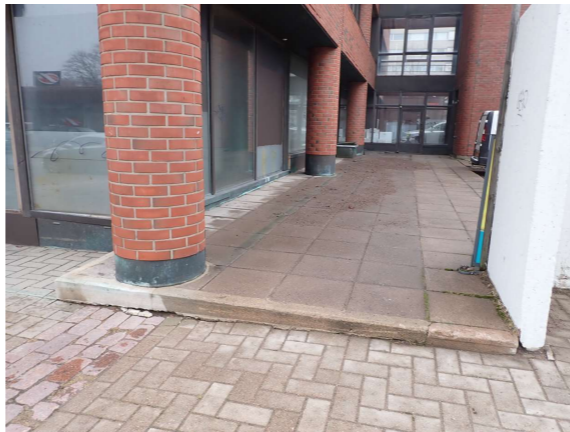
<p><i>Rakennuksen nurkka-alueilla ei havaittu salaojajärjestelmän tarkastuskaivoja.</i></p>

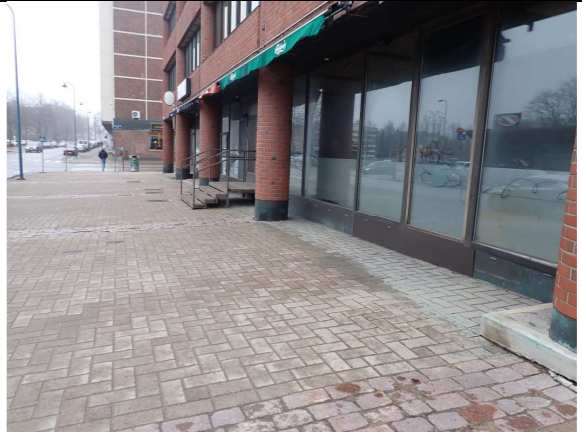
<p><i>Saatujen tietojen mukaan katualueella on salaojajärjestelmää uusittu vuonna 1996. Pihan puolella järjestelmä on alkuperäinen.</i></p>

KUIVATUSRAKENTEET		Rakenneosan korjausaste 100 %		
Rakenne- ja järjestelmäkuvaus sekä kunto	Korjaussuositukset	Kiireellisyys (vuosi)	Kuntoluokka	Korjausaste
<p>Kiinteistön kuivatusjärjestelmästä ei ollut piirustuksia käytettävissä. Rakennuksen ympärillä ja alla on lähtötietojen mukaan salaojajärjestelmä. Salaojajärjestelmän tarkastuskaivoja ei havaittu. Saatujen tietojen mukaan salaojitus on uusittu katualueella vuonna 1996, piha-alueella salaojajärjestelmä on oletettavasti alkuperäinen ja näin ollen n. 53 vuotta vanha ja tekninen käyttöikä on ylittynyt. Uusituillakin osilla on jo ikää lähes 30 vuotta, ja tarkastuskaivojen puuttuessa järjestelmää ei voida puhdistaa tai sen kuntoa todeta.</p> <p>Kellarikerroksessa havaittiin kosteusjälkiä, mutta saatujen tietojen mukaan kellariin on tulvinut vettä syksyllä 2023, joten suoranaisesti ei voida todeta johtuvatko havaitut jäljet kuivatusrakenteiden puutteista.</p> <p>Lähtötietojen mukaan maanvastaisiin seiniin on asennettu alkuperäisesti ulkopuoliseksi vedeneristeeksi bitumisively. Osittain vedeneristystä voi olla salaojajärjestelmän yhteydessä uusittu, mutta vähintään korjaamattomilta osin on vedeneristeen tekninen käyttöikä ylittynyt.</p> <p>Tasakattoisilla vesikatoilla vedet ohjautuvat kallistuksilla kattokaivoilla sisäpuoliseen sadevesiviemärintiin.</p> <p>Pihojen sadevedet on ohjattu sadevesikaivoihin, mutta pihojen kallistukset ovat puutteellisia.</p>	Salaojajärjestelmän uusiminen	peruskorjauksen yhteydessä	1	100 %

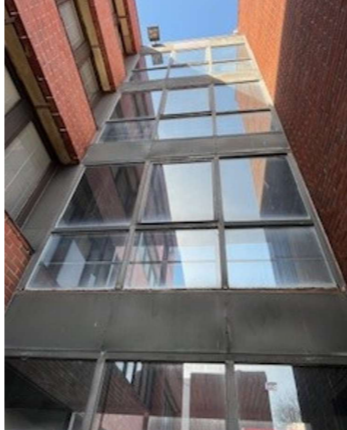
<p><i>B-portaan ikkunoissa on laajasti vuotoja.</i></p>

IKKUNAT JA ULKO-OVET		Rakennesosan korjausaste 90 %		
Rakenne- ja järjestelmäkuvaus sekä kunto	Korjaussuositukset	Kiireellisyys (vuosi)	Kuntoluokka	Korjausaste
<p>Lähtötietojen ja havaintojen mukaan rakennuksen ikkunat ovat pääosin kaksinkertaisella lasituksella varustettuja puuikkunoita. Katutason ja B-portaan ikkunat ovat pääosin kiinteitä lämpölasielementein varustettuja kevytmetalli-ikkunoita. Kaikki Ikkunat ovat havaintojen mukaan rakennusvuodelta.</p> <p>Ikkunoista havaittiin paikoin vuotoja ja ulkopuolisissa puuosissa haristumaa. Saatujen tietojen mukaan ikkunoissa on yleisesti toiminnallisia puutteita.</p> <p>Huonon energiatehokkuuden ja laajojen korjaustarpeiden takia suositellaan ikkunoille uusimista.</p> <p>Havaintojen mukaan ulko-ovet ovat pääosin ikkuna-aukollisia teräsovia. Lisäksi on muutamia metallirakenteisia umpiovia. Käyntisovituksilla, tiivistyskorjauksilla ja säännöllisellä huollolla on metallirakenteisilla ovilla vielä käyttöikää jäljellä.</p>	Ikkunoiden uusinta	Peruskorjauksen yhteydessä	1	100 %

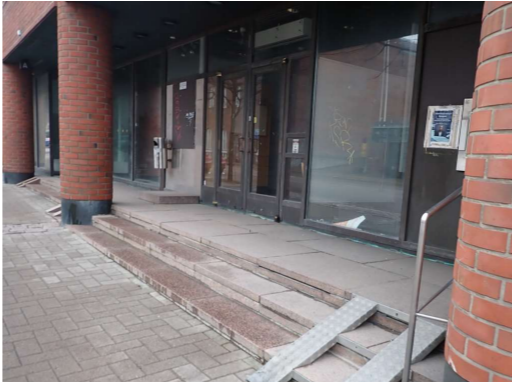
<p><i>Käyntisovituksilla, tiivistyskorjauksilla ja säännöllisellä huollolla on metallirakenteisilla ovilla vielä käyttöikää jäljellä.</i></p>

Ulko-ovien huoltokorjaus	Peruskorjauksen yhteydessä	2	35 %

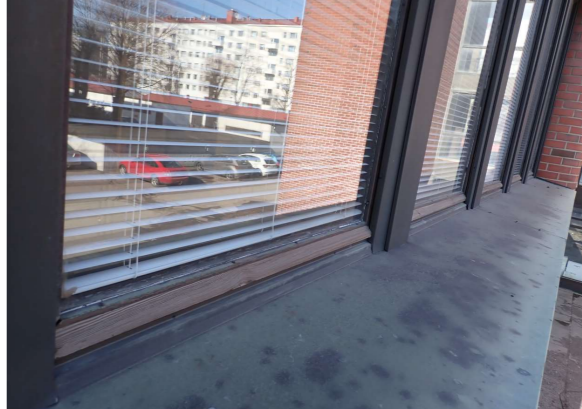
<p>Ikkunoista havaittiin paikoin vuotoja ja ulkopuolisissa puuosissa haristumaa. Saatujen tietojen mukaan ikkunoissa on yleisesti toiminnallisia puutteita.</p>

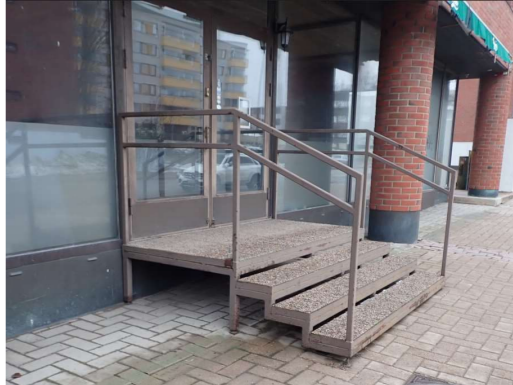
<p><i>Tilamuunnosten takia yksittäisiä ovia on uudempia.</i></p>

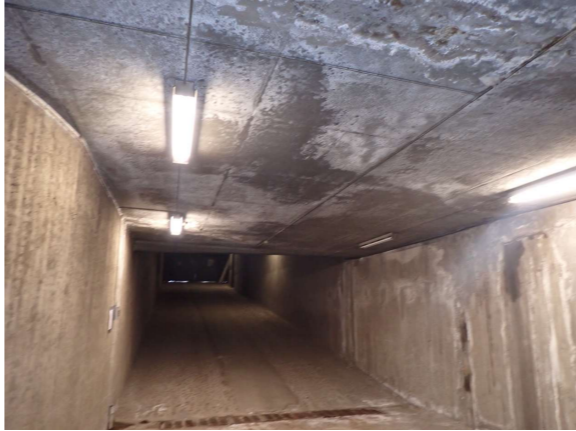
<p>Pihakansirakenteesta havaittiin useita vuotoja paikoitushalliin. Myös paikoitushallin seinistä havaittiin vuotoja ja lattialle on tullut tulvavesiä syksyllä 2023.</p>	Peruskorjauksen yhteydessä	2	40 %

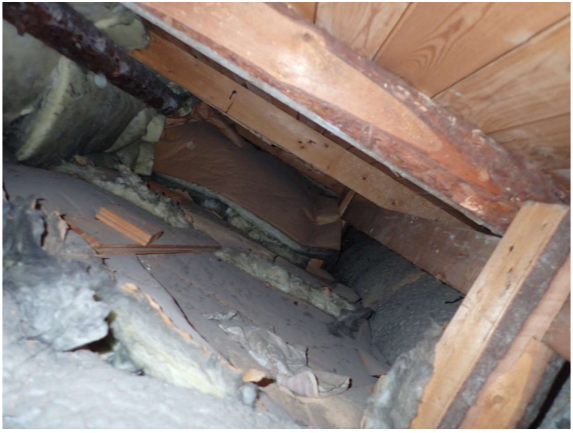
<p><i>Vesikaton tuuletustilassa on roskaa ja IV putkistoja. Niiden ja lämmöneristysvahvuuden takia myös puurakenteet tulee uusittavaksi peruskorjauksen yhteydessä.</i></p>	<p>Peruskorjauksen yhteydessä</p>	<p>2</p>	<p>80 %</p>

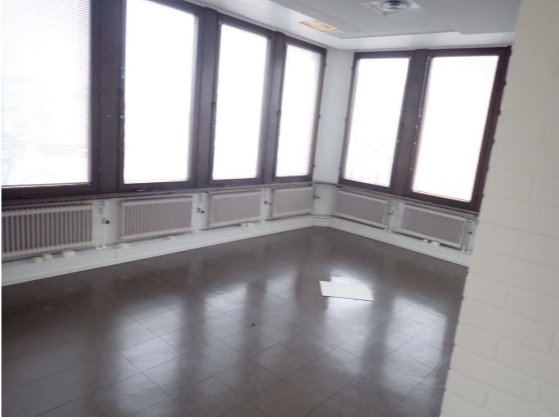
<p><i>Kohteen tilaosat ja -pinnat ovat pääosin rakennusajankohdalta ja näin ollen ikääntyneitä ja osittain huono kuntoisia</i></p>

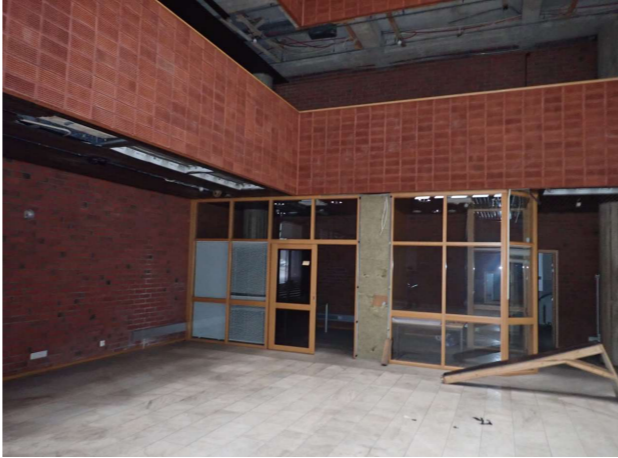
<p><i>Entisen pankkisalin alakattorakenteita on laajasti purettu/tai remontointi on jäänyt kesken.</i></p>	<p>Peruskorjauksen yhteydessä</p>	<p>1/3</p>

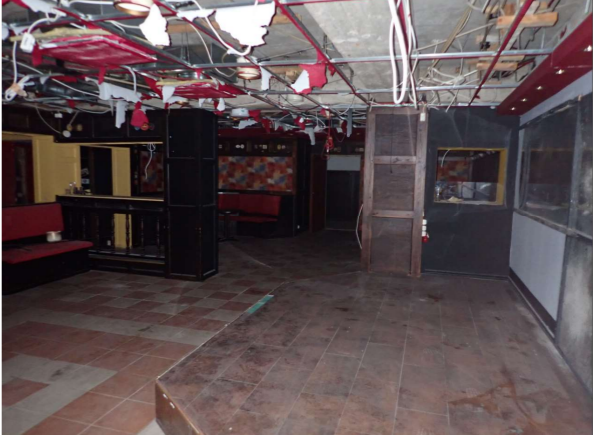
<p><i>Osa tiloista on jätetty huonoon kuntoon käyttämättömyyden takia.</i></p>

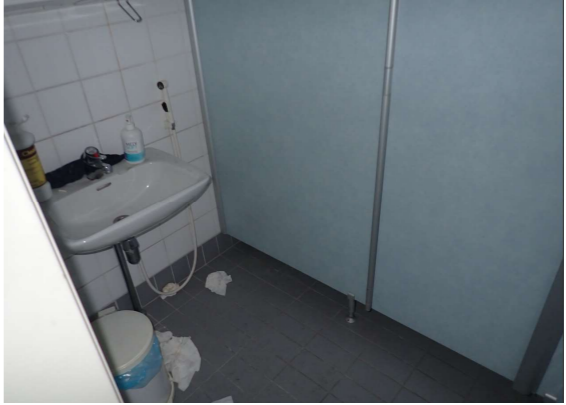
<p><i>Märkätiloja on osin uudistettu ajansaotossa, mutta ei ihan lähivuosina.</i></p>	<p>80</p>

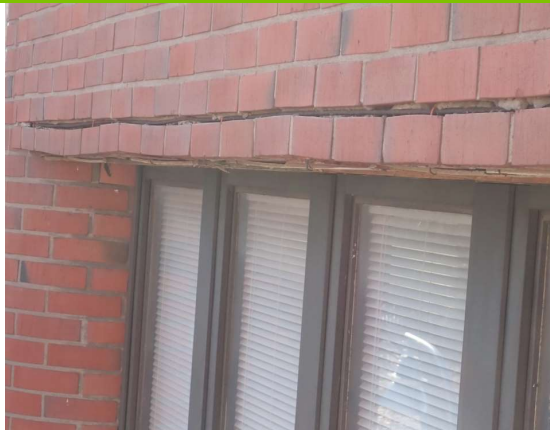
Teräskorroosio on merkittävästi heikentänyt tiiliverhouksen kannakointia.

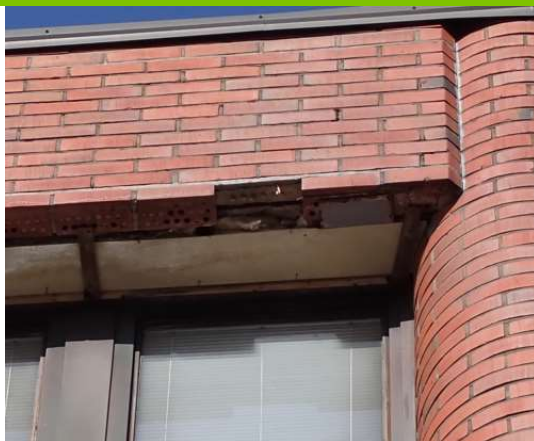
Heikentyneen kannakoinnin takia havaittiin putoamisvaarassa olevia tiiliä ja yksittäinen tiili on jo pudonnut tai pudotettu.

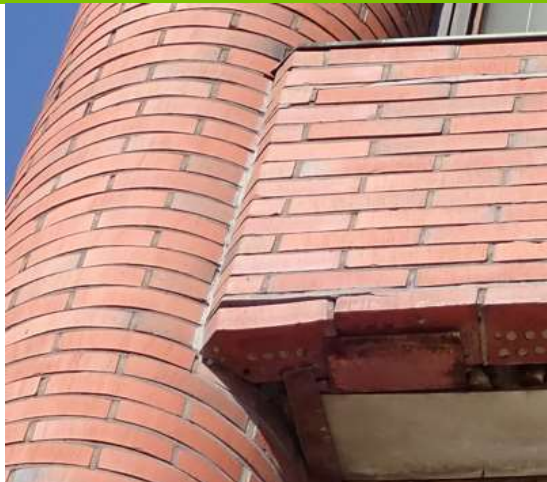
Heikentyneen kannakoinnin takia havaittiin putoamisvaarassa olevia tiiliä.

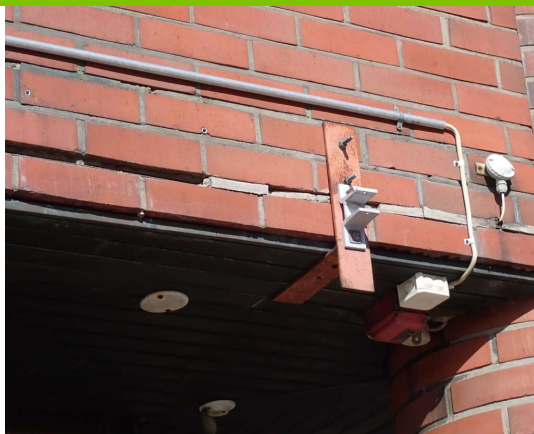
Tiilisaumojen laastin kappaleita on pudonnut/putoamassa yleisesti teräskorroosion takia.

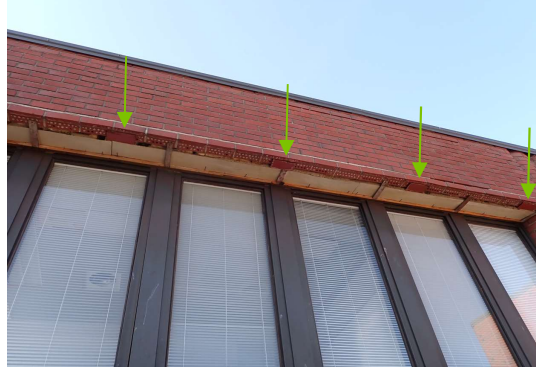
Tiiliverhous tukeutuu säännöllisin välein teräsrakenteisten kulmarautojen avulla kantavaan teräsbetonirakenteeseen.

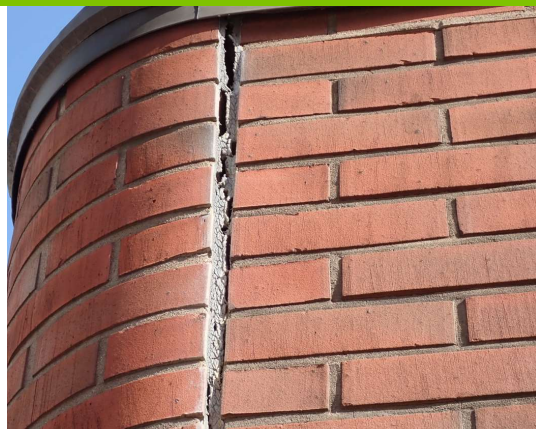
Julkisivujen elastisissa saumauksissa on yleisesti havaittavissa ikääntymisen aiheuttamia vaurioita. Vaurioituneita tiilisaumoja on havaintojen mukaan paikallisesti korjattu.

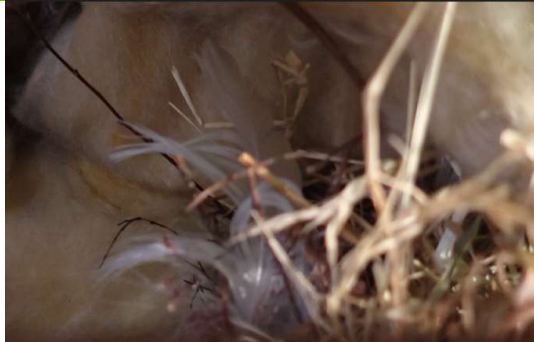
Linnut ovat poistaneet paikoin ulkoseinän eristeitä ja tehneet pesiä eristetilaan.

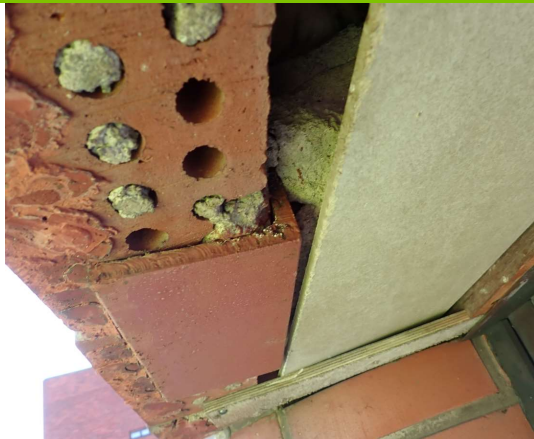
Julkisivun tiiliverhous on kannatettu säännöllisin välein olevilla kulmaraudoilla, kulmaraudan kiinnitys runkoon on suojattu betonilla. Kohdat muodostavat kylmäsilan rakenteeseen. Rakennuksen ylimmissä osissa kannakkeissa on lievää pintakorroosiota.

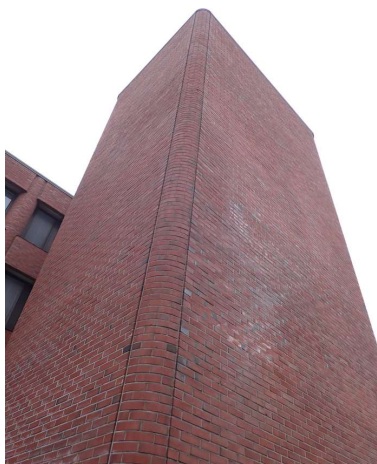
Rakennuksen ulkopuolisen porraskäytävän julkisivuissa havaittiin laajalla alueella ylimääräisestä kosteusrasituksesta indikoivaa kalkkihärmettä sekä yläosissa saumavaurioita ja tiilien pakkasrapautumaa.

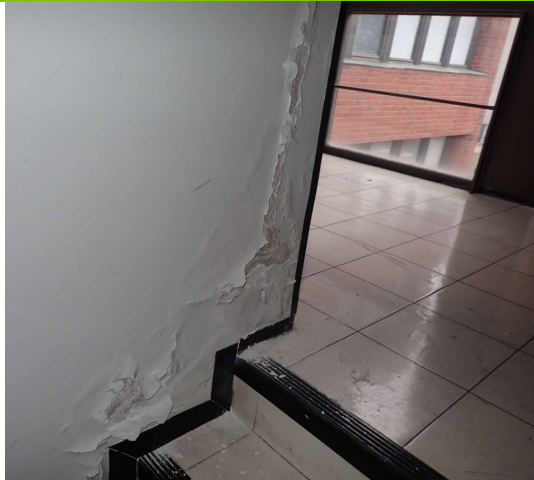
Ulkoseinän sisäosissa havaittiin paikallisesti selkeitä kosteuden aiheuttamia vaurioita.

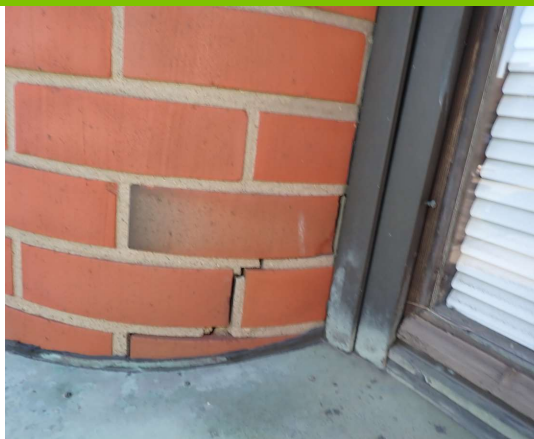
Rakennuksen nurkissa havaittiin paikoin rakenteiden epätasaisesta liikkeestä aiheutuneita halkeamia.

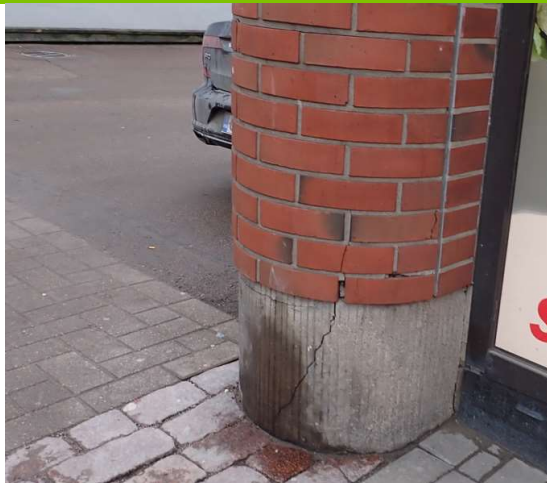
Rakennuksen nurkissa havaittiin paikoin rakenteiden epätasaisesta liikkeestä aiheutuneita halkeamia.

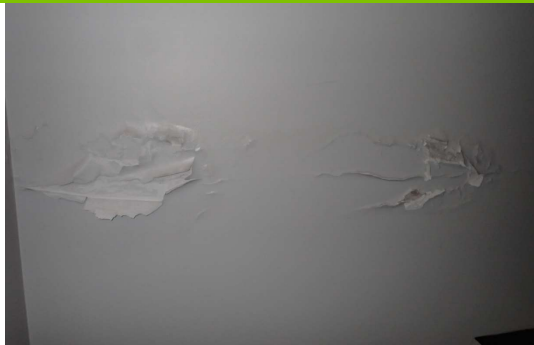
Ulkoseinässä on havaittavissa paikoin selkeitä kosteusvaurioista viittäviä jälkiä.

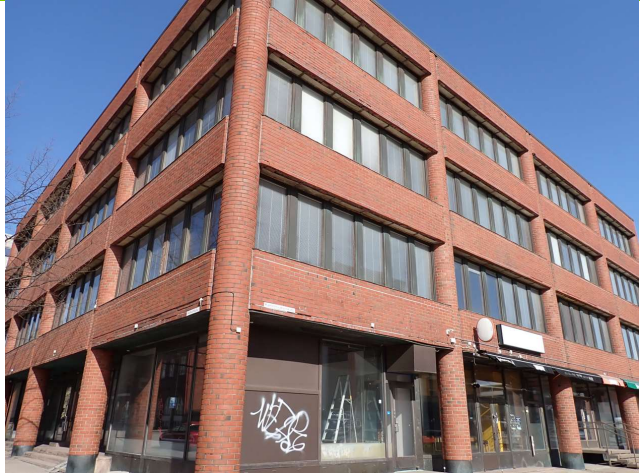
Ikkunapinta-alaa on arkkitehtuurista ja käyttötarkoituksesta johtuen paljon. Osin rakennuksen käyttämättömyyden takia ikkunoissa on käyntiongelmia yleisesti.

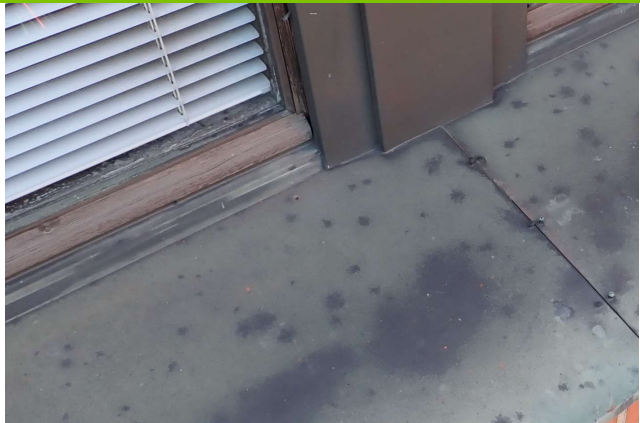
Ikkunoiden ulkopuoliset osat ovat suurimmilta osin suojattu metallilevyin. Näkyvissä puuosissa, tiivistyksissä ja liittymien tiiveyksissä on yleisesti puutteita.

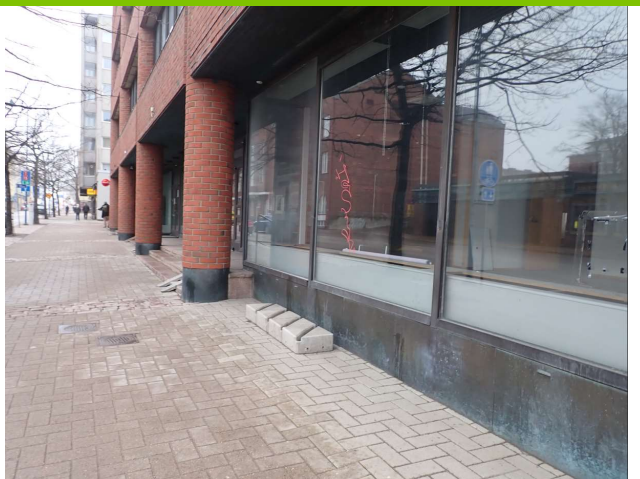
Katutasokerroksen kiinteät ikkunat ovat rakennuksen arkkitehtuurin takia suojassa suurimmilta säärasituksilta. Ikkunat ovat kohtalaisessa kunnossa, mutta tiivistyskorjauksen tarvetta on yleisesti.

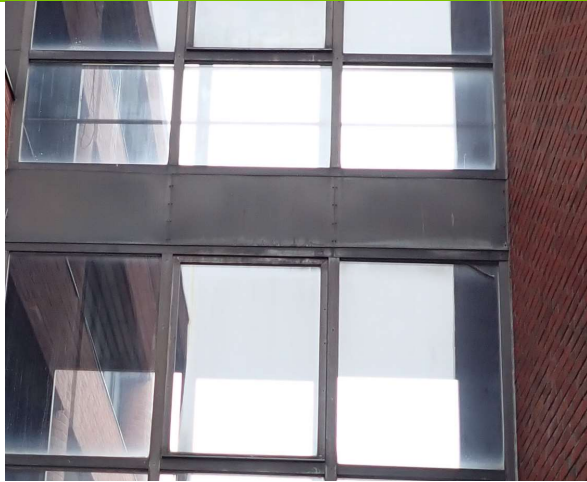
Porrashuoneen yhdyskäytävän ikkunoissa havaittiin yleisesti korjaustarpeita ja paikallisia vuotoja.

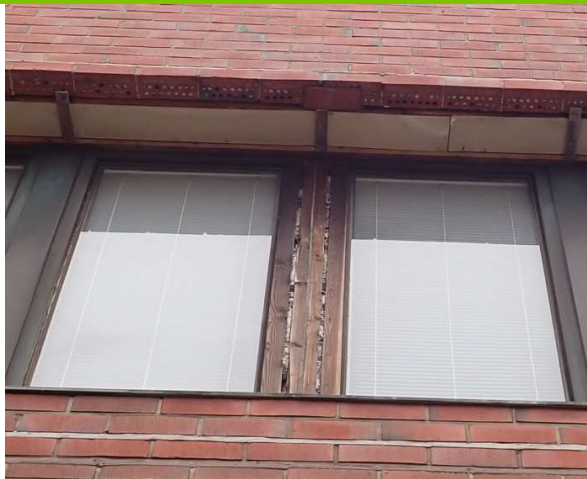
Yksittäinen ikkunoiden välinen suojapelti puuttuu.

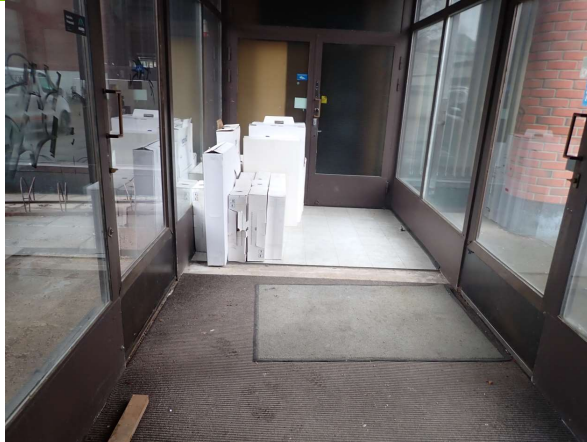
Porrashuoneen yhdyskäytävän ovissa on käyntiongelmia. Rakennuksen käyttämättömyyden takia säännöllisiä huoltoja ei ole lähivuosina suoritettu. Myös ovien tiivistyksissä on puutteita.

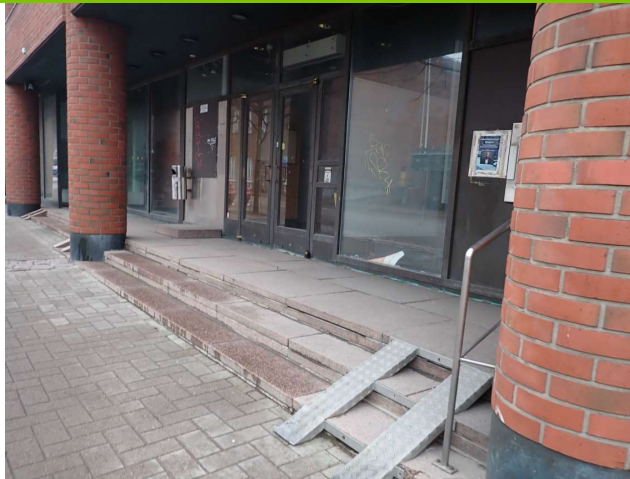
Ulko-ovet ovat rakennuksen arkkitehtuurin takia suojassa suurimmilta säärasiuksilta. Pää osin ulko-ovet ovat kohtalaisessa kunnossa, mutta huoltokorjauksen tarvetta on yleisesti.

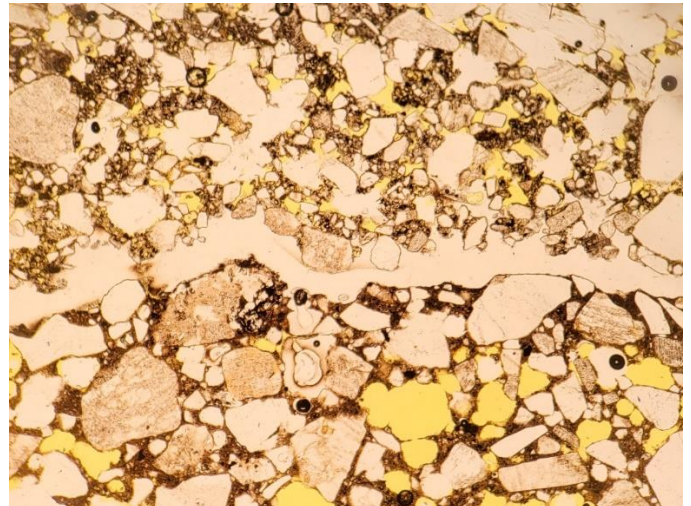
Ohuthiekuva 1. Kuvan vaakasivu näytteessä 4,0 mm.

Julkisivun tiilimuurauksen ohuthieanalyysin perusteella tiilessä ja laastissa ei havaittu merkittävää rapautumista tai vaurioitumista. Tiilen ja laastin tartunnat ovat kuitenkin osin irronneet, joka heikentää tiilen ja laastin kunnon/laadun tyydyttäväksi. Karbonatisoituminen on laastissa edennyt läpi, jonka takia tiilimuurauksessa olevat raudotteet ovat kaikilta osin korroosiotilassa.

- näyte koostuu poltetusta reikätilestä sekä sauma- ja muurauslaastista, tiili ja laastit ovat osin irronneet tartunnoista, kontaktit ovat näytteessä avoimet (*ohuthiekuva 1, sauma- ja muurauslaasti*) ja lieriötä on liimattu laboratoriossa
- tiilisauman ulkopinnassa, saumalaasti on noin 10 mm vahva
- makrorakenteeltaan tiili on tasalaatuinen
- laastit ovat makrorakenteeltaan tasalaatuisia, muurauslaasti on suhteellisen huokoista ja ulkopinnan saumalaasti huokoista, käsiteltäessä laastit ovat koossapysyvä eivätkä hiekkaannu

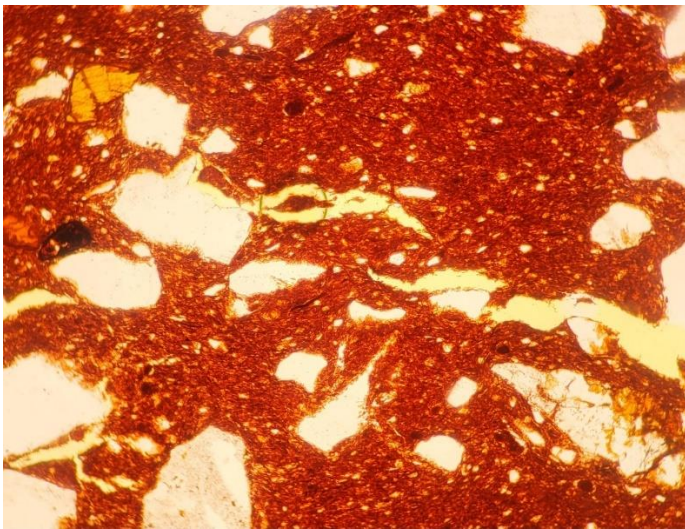
Ohuthiekuva 2. Kuvan vaakasivu näytteessä 1,8 mm.

Tiili on laadultaan tavanomaista ja kunnoltaan hyvä. Siinä havaittiin vähän tekstuurisäröilyä (index 1, vaurioituneisuus 1), minkä perusteella tiilen mikrorakenne heikentää hieman pakkasenkesto-ominaisuuksia. Tiilessä ei kuitenkaan havaittu myöhempää rapautumista.

- tiilessä punasavi, mikrorakenne on tasalaatuinen ja saviaines on massamaista (*ohuthiekuva 2*)
- muurauslaasti on sementtipohjainen (arviolta luokkaa KS10/90), saumalaasti on arviolta sementtilaastia
- sideaineen mikrorakenne on laasteissa tasalaatuinen (*ohuthiekuva 3, muurauslaasti*), karbonisoituminen on edennyt pääosin laastien läpi

- tiilessä vähän epäjatkovaa tekstuurisäröilyä (index 1) (*ohuthiekuva 2*)
- laasteissa vähäistä, epäjatkovaa mikrosäröilyä
- suuntautunutta säröilyä ei havaittu

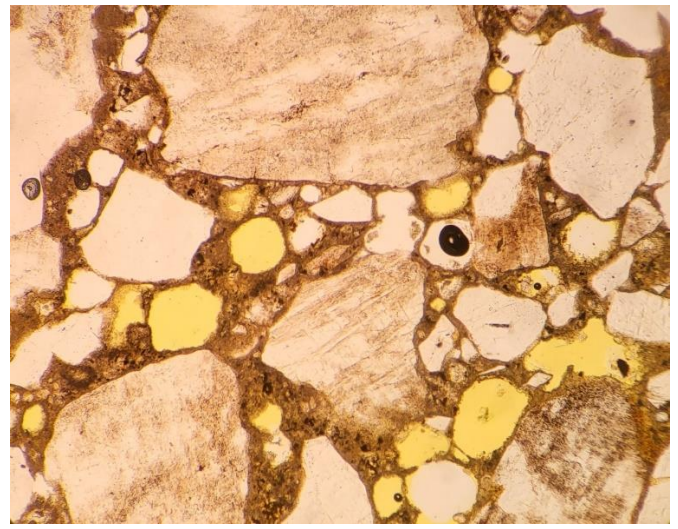
Ohuthiekuva 3. Kuvan vaakasivu näytteessä 1,8 mm.

- muurauslaastissa runsaasti (paikoin kasautumina) pyöreitä tai pyöreähköjä, kooltaan suojahuokosiksi luokiteltavia huokostiloja (*ohuthiekuva 3*), saumalaastissa pyöreitä huokosia vähän
- huokostiloissa ei merkittäviä täytekiteytyymiä
