Kohde: Otsolan koulu, Hiidenkirnuntie 2, 48770 Kotka

Tutkimuksen tarkoitus ja lähtötilanne

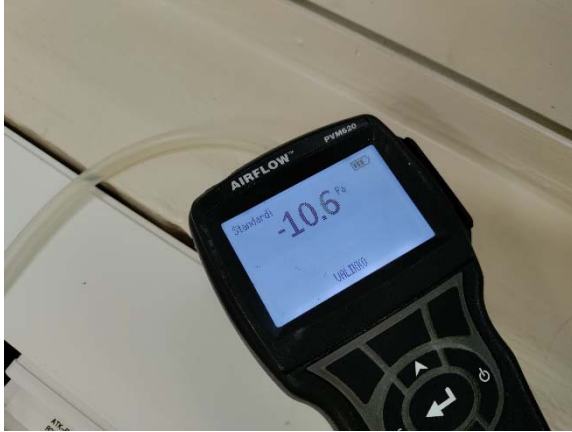
Tila 174 oli noin -10 Pa alipaineinen ulkoilmaan nähden mittausten aikana. Tilassa 174 ulkoseinärakenteen il-mavuotopaikkoja havaittiin yksittäisestä patterin kannakkeesta. Alapohjarakenteesta ei havaittu il-mavuotoja.

Kuva 1. Hetkellinen paine-ero mittauksen aikana.

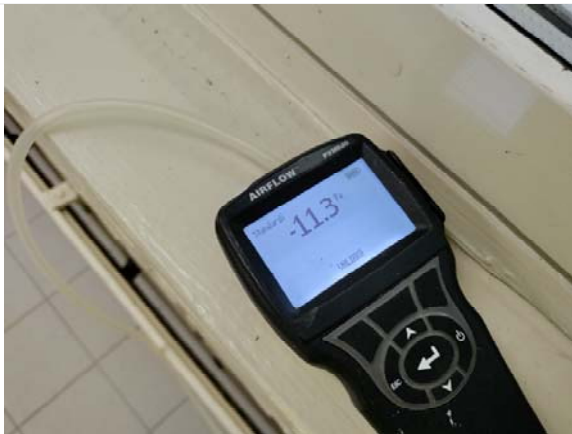
Tila 181 oli noin -10 Pa alipaineinen ulkoilmaan nähden mittausten aikana. Tilassa 181 ulkoseinärakenteen il-mavuotopaikkoja havaittiin patterin kannakkeista (voimakas vuoto) sekä ikkunan liitoskohdasta (vähäinen). Alapohjarakenteesta ei havaittu il-mavuotoja.

Kuva 3. Hetkellinen paine-ero mittauksen aikana.

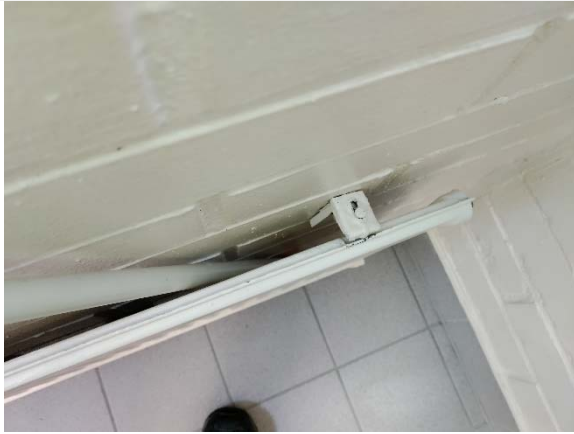
Tila 182 oli noin -10 Pa alipaineinen ulkoilmaan nähden mittausten aikana. Tilassa 182 ulkoseinärakenteen il-mavuotopaikkoja havaittiin patterin kannakkeista, ulkoseinän ja väliseinän liitoskohdassa alanurkassa sekä vä-liseinärakenteesta sähkökourun ja kaapin takaa. Alapohjarakenteesta ei havaittu ilmavuotoja.

Kuva 9. Patterin kannakkeista havaittiin ilmapuotoa.

Toimenpiteinä uudella puolella suositellaan puotopaikkojen tiivistämistä.

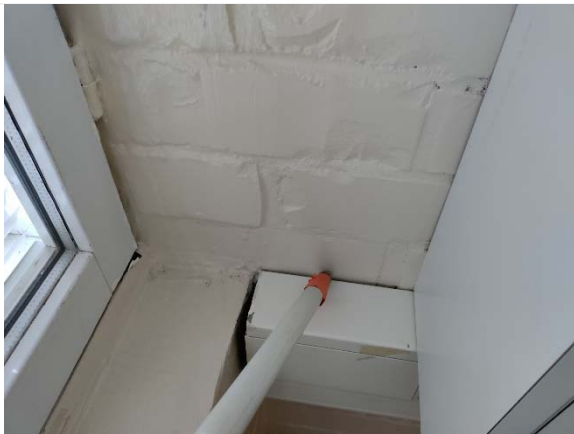
Kuva 11. Sähkökourun takaa väliseinärakenteessa havaittiin ilmapuotoa.

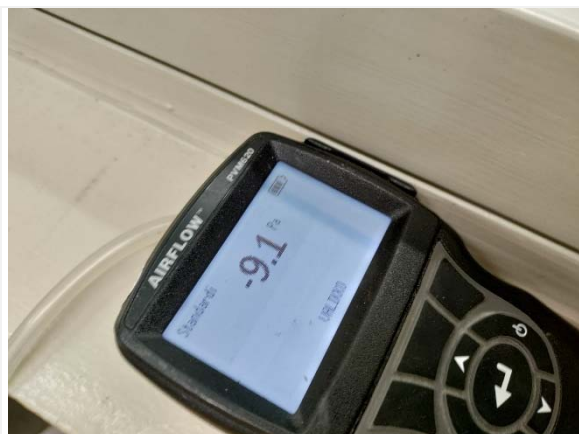
Tila 183 oli noin -10 Pa alipaineinen ulkoilmaan nähden mittausten aikana. Tilassa 183 ulkoseinärakenteen ilmapuotopaikkoja havaittiin patterin kannakkeista, ulkoseinärakenteen ja väliseinärakenteen liitoskohdasta alanurkassa, väliseinärakenteen muurauksen saumasta sekä ikkunanliitoksesta. Alapohjarakenteesta havaittiin voimakasta ilmapuotoa pistorasian kautta.

Kuva 13. Hetkellinen paine-ero mittauksen aikana.

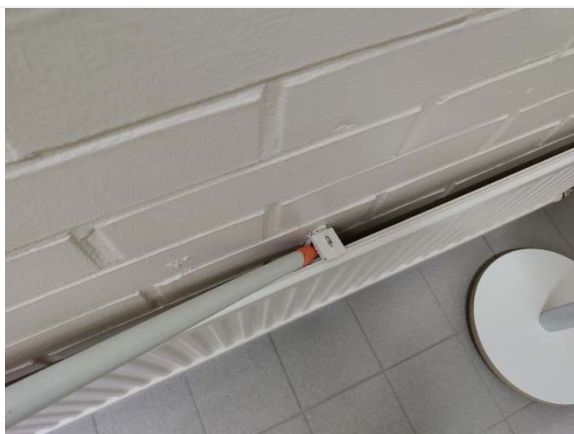
Kuva 14. Patterin kannakkeista havaittiin ilmapuotoa.

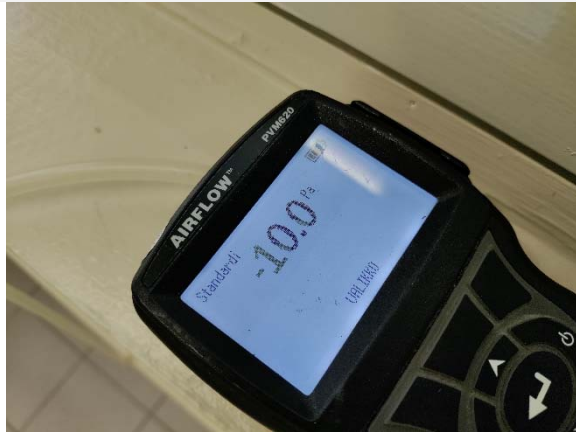
Tila 184 oli noin -10 Pa alipaineinen ulkoilmaan nähden mittauksen aikana. Alipaineistettuna tilassa havaittiin poikkeavaa maakellarimaista hajua. Tilassa 184 ulkoseinärakenteen ilmapuotopaikkoja havaittiin patterin kannakkeista. Alapohjarakenteesta havaittiin voimakasta ilmapuotoa väliseinärakenteen halkeaman kautta.

Kuva 19. Hetkellinen paine-ero mittauksen aikana.

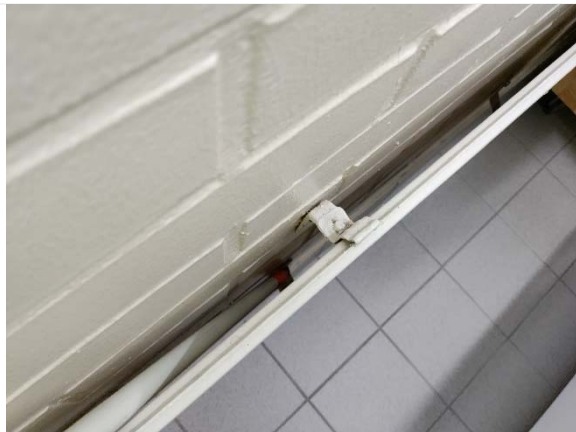
Kuva 21. Patterin kannakkeista havaittiin ilmapuotoa.

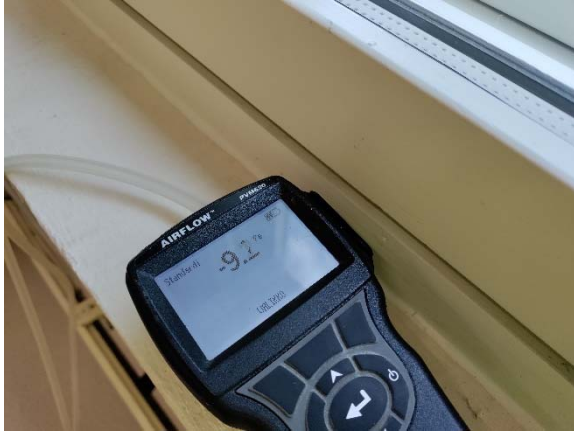
Tila 254 oli noin -10 Pa alipaineinen ulkoilmaan nähden mittausten aikana. Tilassa 254 ulkoseinärakenteen il-mavuotopaikkoja havaittiin patterin kannakkeista.

Kuva 23. Hetkellinen paine-ero mittauksen aikana.

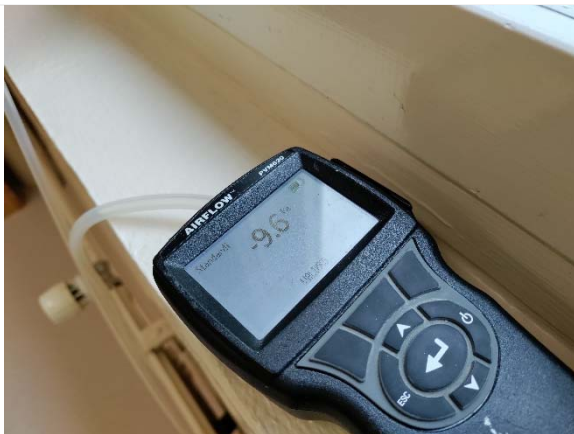
Tila 255 oli noin -10 Pa alipaineinen ulkoilmaan nähden mittausten aikana. Tilassa 255 ulkoseinärakenteen il-mavuotopaikkoja havaittiin patterin kannakkeista, muovimaton ylösnostosta nurkassa sekä muovimaton sau-moista.

Kuva 25. Hetkellinen paine-ero mittauksen aikana.

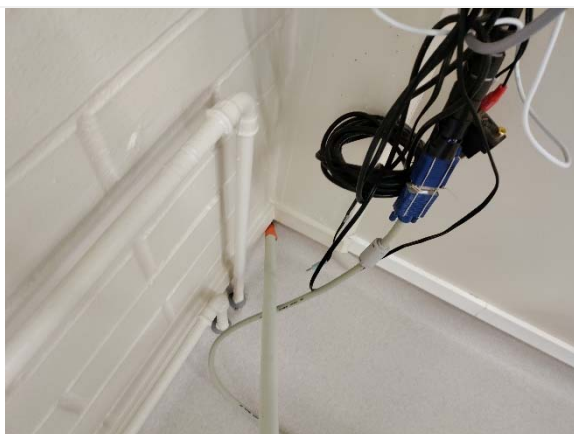
Kuva 28. Muovimaton ylösnostosta havaittiin il-
mavuotoa nurkassa.

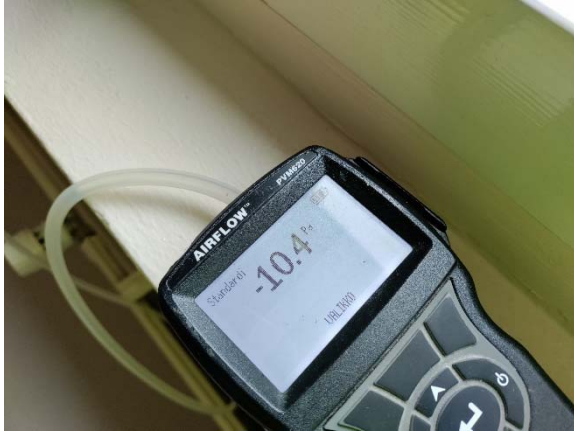
Tila 256 oli noin -10 Pa alipaineinen ulkoilmaan nähden mittausten aikana. Tilassa 256 ulkoseinärakenteen il-mavuotopaikkoja havaittiin patterin kannakkeista sekä muovimaton saumasta.

Kuva 31. Hetkellinen paine-ero mittauksen aikana.

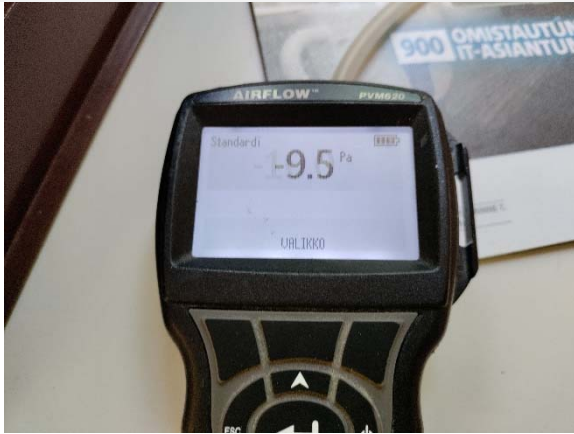
Tila 257 oli noin -10 Pa alipaineinen ulkoilmaan nähden mittausten aikana. Tilassa 257 ulkoseinärakenteesta ei havaittu ilmavuotoja.

Kuva 35. Hetkellinen paine-ero mittauksen aikana.

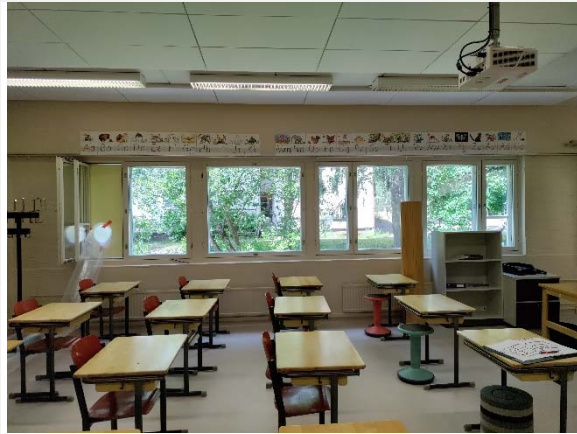
Kuva 36. Tilassa 257 ei havaittu ilmavuotoja ulkoseinärakenteesta.

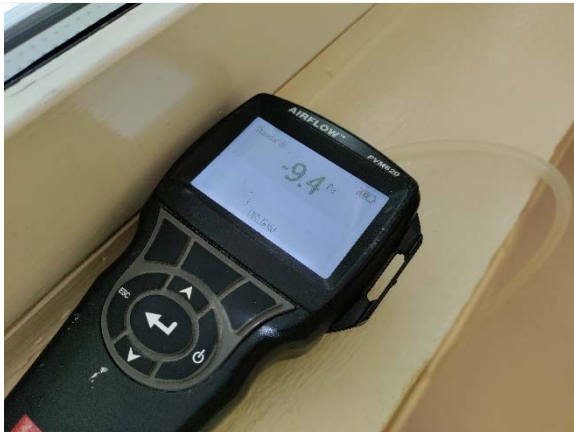
Tila 258 oli noin -10 Pa alipaineinen ulkoilmaan nähden mittausten aikana. Tilassa 258 ulkoseinärakenteen ilmavuotopaikkoja havaittiin patterin kannakkeista sekä muovimaton saumoista.

Kuva 37. Hetkellinen paine-ero mittauksen aikana.

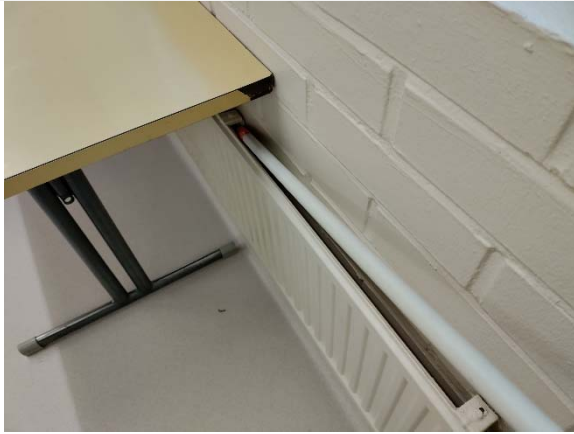
Kuva 39. Patterin kannakkeesta havaittiin ilma-
vuotoa.

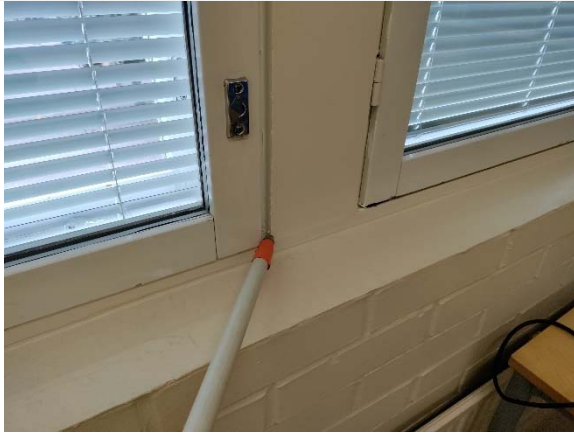
Tila 260 oli noin -10 Pa alipaineinen ulkoilmaan nähden mittausten aikana. Tilassa 260 ulkoseinärakenteen il-
mavuotopaikkoja havaittiin patterin kannakkeista, ikkunan liitoksesta (vähäinen vuoto) sekä muovimaton ylös-
nostosta nurkassa pilarin/patterinputkien läheisyydessä.

Kuva 43. Ikkunan liitoskohdasta havaittiin il-
mavuotoa.

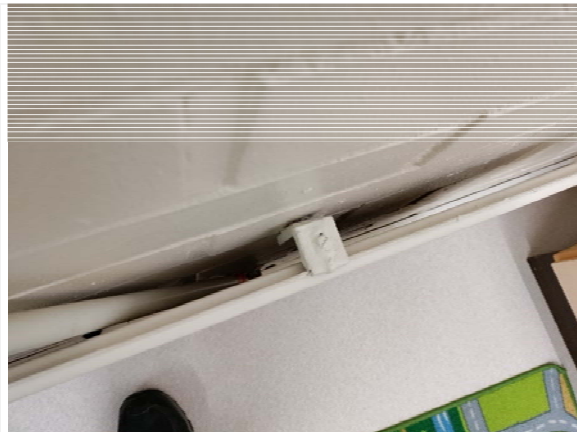
Tila 261 oli noin -10 Pa alipaineinen ulkoilmaan nähden mittausten aikana. Tilassa 261 ulkoseinärakenteen il-
mavuotopaikkoja havaittiin yksittäisestä patterin kannakkeesta, muovimaton ylösnostosta nurkassa sekä säh-
kökourun takaa.

Kuva 46. Yksittäisestä patterin kannakkeesta ha-
vaittiin ilmavuotoa.

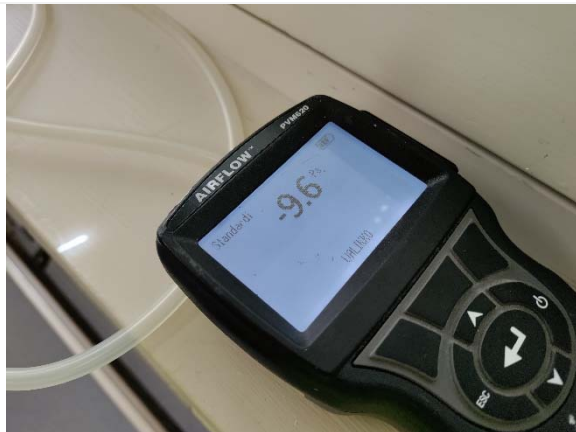
Tila 262 oli noin -10 Pa alipaineinen ulkoilmaan nähden mittausten aikana. Tilassa 262 ulkoseinärakenteen ilmavuotopaikkoja havaittiin patterin kannakkeista muovimaton ylösnostosta huoneen nurkassa ja pilarin nurkassa sekä patteriputkien läpiviennistä.

Kuva 49. Hetkellinen paine-ero mittauksen aikana.

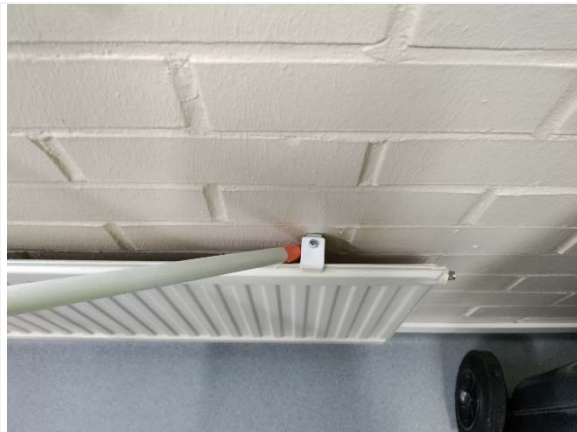
Kuva 50. Patterin kannakkeesta havaittiin ilmavuotoa.

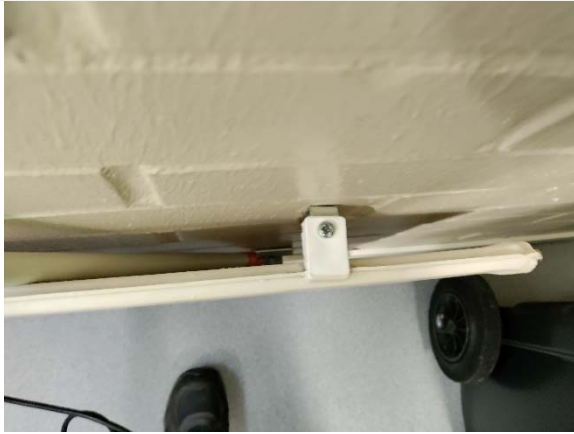
Kuva 51. Patterin kannakkeesta havaittiin il-
mavuotoa.

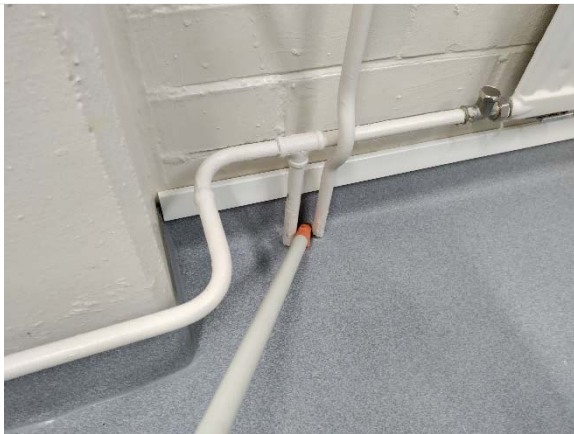
Kuva 53. Patteriputkien läpiviennistä havaittiin
ilmavuotoa.

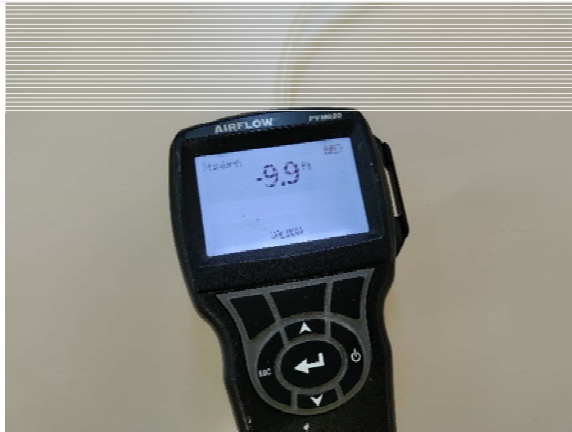
Tila 263 oli noin -10 Pa alipaineinen ulkoilmaan nähden mittausten aikana. Tilassa 263 ulkoseinärakenteen il-
mavuotopaikkoja havaittiin patterin kannakkeista, verhon kiinnikkeestä, ikkunapenkin nurkasta sekä ikkun-
liitoksesta.

Kuva 55. Hetkellinen paine-ero mittauksen aikana.

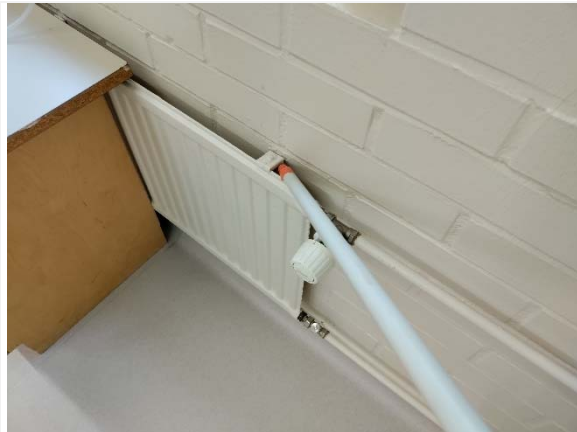
Kuva 56. Patterin kannakkeesta havaittiin ilma-
vuotoa.

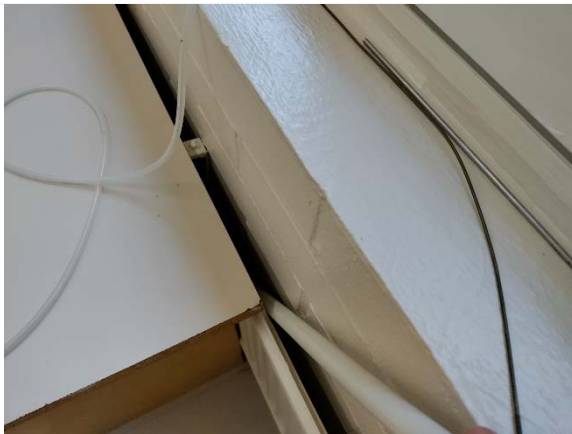
Kuva 57. Patterin kannakkeesta havaittiin ilma-
vuotoa.

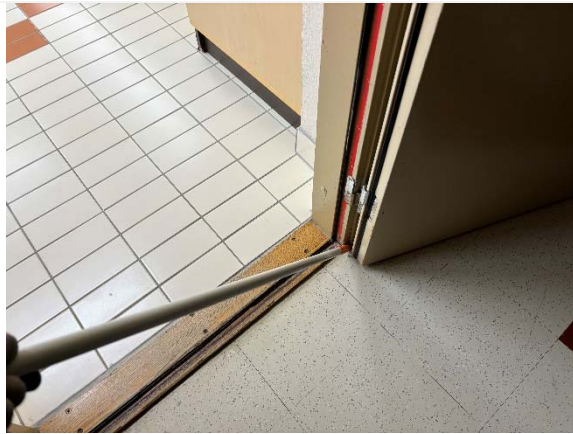
Tilassa 011 tarkastettiin alapohjan eristetilan lisäksi ympäröivien tilojen (019, 020 ja talonmiehen varaston käytävä) vuotopaikkoja käytävään nähden. Käytävä oli noin -8 Pa alipaineinen ulkoilmaan nähden mittauksen aikana. Vuotopaikkoja alapohjan kautta havaittiin kaikista ovista, käytävän/kattilahuoneen välisen seinän alaosasta sekä käytävän palopostista. Varasto- ja kattilahuone tiloista havaittiin vuotopaikkoja sähköjohtojen/hyllyjen läpivienneistä sekä palopostin kautta.

Kuva 69. Vuotopaikka alapohjan kautta luokan oven juuresta.

Vanhan puolen toimenpiteinä suositellaan varastotilojen läpivientien tiivistämistä sekä alipaineistuksen lisäämistä, ettei huoneilma siirtyisi ”likaisesta” tilasta puhtaaseen. Alapohja- ja välipohja sekä maanvastaisten rakenteiden puotopaikkoja suositellaan tiivistettäväksi.

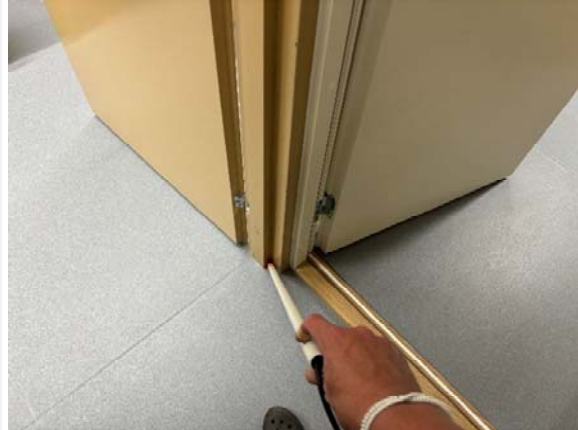
Tilat 131–137 oli noin -10 Pa alipaineinen ulkoilmaan nähden mittauksen aikana. Tiloissa 131–137 lattiarakenteen ilmavuotopaikkoja havaittiin väliovien karmien juuresta, ulkoseinän osalta vuotopaikkoja havaittiin koteloinnin nurkista sekä tilan 136 ikkunan liitoksista.

Kuva 86. Ilmavuotokohta ovenkarmien juuresta.

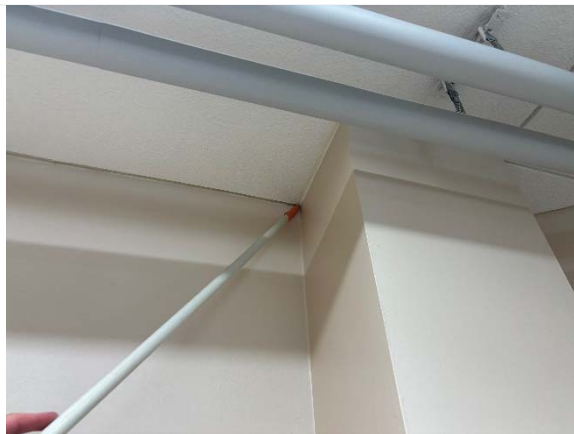
Kuva 87. Ilmavuotopaikka kotelon yläreunasta.

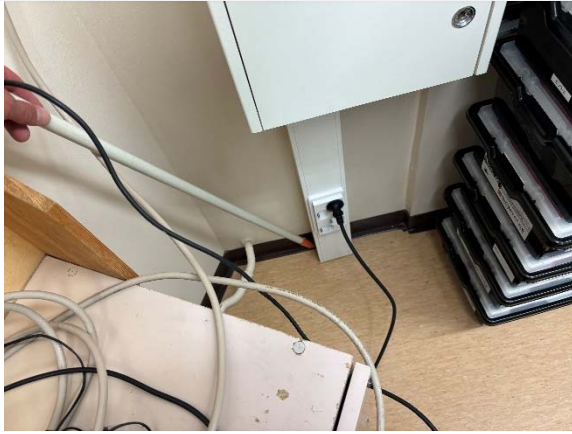
Tila 140 oli noin -10 Pa alipaineinen ulkoilmaan nähden mittauksen aikana. Ilmavuotopaikkoja havaittiin opettajan korokkeen kohdalla audiokaapin alta sekä IV-pystyhormin/lattian liitoskohdasta.

Kuva 89. Ilmavuotopaikka audiokaapin alla seinä/lattia liitoksesta.

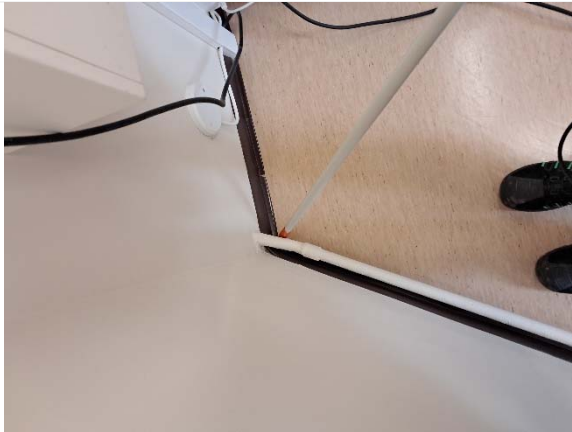
Tila 142 oli noin -9 Pa alipaineinen ulkoilmaan nähden mittauksen aikana. Ilmavuotopaikkoja havaittiin opettajan korokkeen kohdalla ulkoseinän/korokkeen liitoskohdasta sekä yhdestä kohtaa keskellä korokkeen askelmaa.

Kuva 91. Ilmavuotopaikka opettajan korokkeen ja ulkoseinän liitoskohdassa.

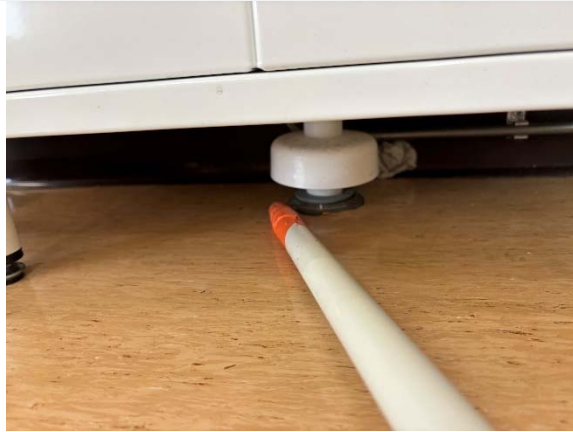
Tila 222 oli noin -10 Pa alipaineinen ulkoilmaan nähden mittausten aikana. Ilmavuotopaikkoja havaittiin opettajan korokkeen viemäreiden läpiviennistä sekä IV-pystyhormien juuresta.

Kuva 93. Ilmavuotopaikka korokkeen viemärin läpiviennistä.
