# KATARIINAN PIENTALOALUE

RAKENNUSINVENTOINTI

Laatijat:  
Werner Vähä-Impola  
Marja Pelo

2021  
päivitetty 2022

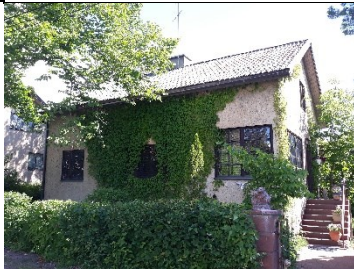
1

<b>1946</b>	Rakennustaiteellinen	<b>x</b>	RKY 09	<b>x</b>	<b>100033</b>
<b>Helge Rajala</b>	Kulttuurihistoriallinen	<b>x</b>	MK 08	<b>49.0</b>	<b>200014</b>
<b>Rappaus</b>	Kaupunkikuvallinen	<b>x</b>	KYM 92	<b>49.</b>	<b>204124</b>
	Säilyneisyys	<b>4/5</b>	OYK 96	<b>32.</b>	<b>200464</b>
			INV 82	<b>Y17</b>

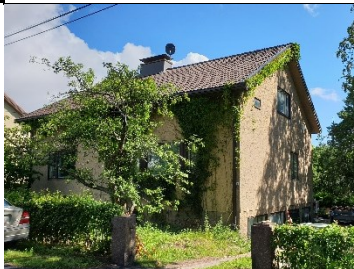
<b>1947</b>	Rakennustaiteellinen	<b>x</b>	RKY 09	<b>x</b>	<b>100033</b>
<b>Helge Rajala</b>	Kulttuurihistoriallinen	<b>x</b>	MK 08	<b>49.0</b>	<b>200014</b>
<b>Rappaus</b>	Kaupunkikuvallinen	<b>x</b>	KYM 92	<b>49.</b>	<b>204124</b>
	Säilyneisyys	<b>4/5</b>	OYK 96	<b>32.</b>	<b>200463</b>
			INV 82	<b>Y17</b>

Puolitoistakerroksinen kellarillinen yhden asunnon talo, jossa jälleenrakennuskauden pientaloarkkitehtuurin piirteitä. Alun perin kahden asunnon talo. Sisäänkäynti itäisivulla, ulkoportaat betonia. Pohjoispäädyssä toisen kerroksen ulokeparveke, betonilaatta, avokaide metalia, ilmeisesti alkuperäinen tai sitä vastaava.

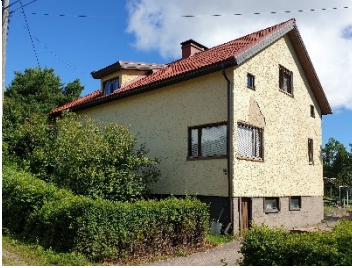
**3** Purjehtijankatu 4 285-5-84-2

Arvo	Aiemmat inventoinnit	Pakki nro
<b>1947</b>	Rakennustaiteellinen <b>x</b>	RKY 09	<b>x 100033</b>
<b>Helge Rajala</b>	Kulttuurihistoriallinen <b>x</b>	MK 08	<b>49.0 200014</b>
<b>Rappaus</b>	Kaupunkikuvallinen <b>x</b>	KYM 92	<b>49. 204124</b>
	Säilyneisyys <b>5/5</b>	OYK 96	<b>32. 200461</b>
		INV 82	Y17

Puolitoistakerroksinen kellarillinen kahden asunnon talo, jossa jälleenrakennuskauden pientaloarkkitehtuurin piirteitä. Kaksi katettua sisäänkäyntiä itäisivulla, ulkoportaot betonia. Alun perin yhden asunnon talo, laajennettu kaksiasuntoiseksi 1956, suunnittelija Helge Rajala. Asunnot yhdistetty 2013, suunnittelija Kaija Hakoköngäs.

Harjakatto, punainen tiilikate. Länsisivulla kattolyhty. Savupiippu. Vesikourut ja syöksytorvet aikakaudelle poikkeavat. Ulkoseinissä vaaleankeltainen strukturoitu rappaus, rappauskuviointissa nähtävissä korjaustöiden kerrostumaa. Julkisivujen ylläpitoon tulee kiinnittää huomiota lähivuosina. Betonisokkeli, jonka pinnassa ruskea strukturoitu rappaus. Ikkunat säilyneet alkuperäisinä tai sitä vastaavina, puitejako rakennusajalle tyypillinen. Päädyissä pienet nelioikkunat. Aukotus alkuperäinen. Ulko-ovet uusittu, ovimalli rakennusajalle poikkeava. Kellarin ovi alkuperäinen tai sitä vastaava.

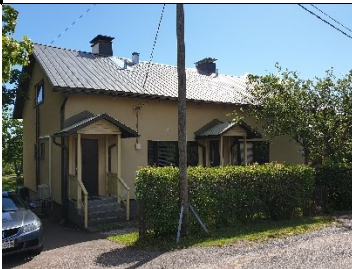
**4** Purjehtijankatu 2 285-5-84-1

Arvo	Aiemmat inventoinnit	Pakki nro
<b>1948</b>	Rakennustaiteellinen <b>x</b>	RKY 09	<b>x 100033</b>
<b>Erik Lindroos</b>	Kulttuurihistoriallinen <b>x</b>	MK 08	<b>49.0 200014</b>
<b>Rappaus</b>	Kaupunkikuvallinen <b>x</b>	KYM 92	<b>49. 204124</b>
	Säilyneisyys <b>3/5</b>	OYK 96	<b>32. 200460</b>
		INV 82	Y17

Puolitoistakerroksinen kellarillinen usean asunnon talo, jossa jälleenrakennuskauden asuntoarkkitehtuurin piirteitä. Länsisivulla kaksi katettua sisäänkäyntiä, eteläpäädyssä yksi, ulkoportaot betonia. Itäisivulla laajennus. Laajennuksen yläpuolella toisen kerroksen parveke. Rakennusta laajennettu 2015 - itäisivun laajennus, kattolyhty ja parveke, suunnittelija Jari Soininen.

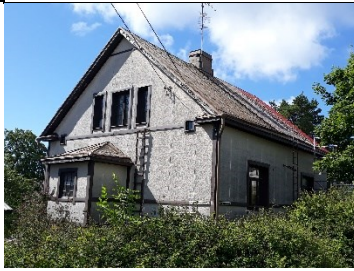
<b>1926</b>	Rakennustaiteellinen	<b>x</b>	RKY 09	<b>x</b>	<b>100033</b>
<b>Armas Laitinen</b>	Kulttuurihistoriallinen	<b>x</b>	MK 08	<b>49.0</b>	<b>200014</b>
<b>Julkisivulevy</b>	Kaupunkikuvallinen	<b>x</b>	KYM 92	<b>49.</b>	<b>204124</b>
	Säilyneisyys	<b>3/5</b>	OYK 96	<b>32.</b>	
			INV 82	<b>Y17</b>

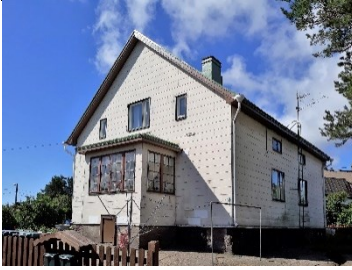
**6** Tuulastajankatu 2 285-5-83-4

Arvo	Aiemmat inventoinnit	Pakki nro
<b>1930</b>	Rakennustaiteellinen <b>x</b>	RKY 09	<b>x 100033</b>
<b>Armas Laitinen</b>	Kulttuurihistoriallinen <b>x</b>	MK 08	<b>49.0 200014</b>
<b>Kuitubetonilevy</b>	Kaupunkikuvallinen <b>x</b>	KYM 92	<b>49. 204124</b>
	Säilyneisyys <b>4/5</b>	OYK 96	<b>32.</b>
		INV 82	<b>Y17</b>

Puolitoistakerroksinen kahden asunnon talo, jossa 1930-luvun vähäeleisen klassismin piirteitä. Sisäänkäyntikuisti itäpäädyssä, betoniportaati. Rakennusta laajennettu länsipään yksikerroksisella siivellä 1998. Suunnittelija Juha Rokka. Rakennuksessa on harjoitettu liiketoimintaa asumisen lisäksi.

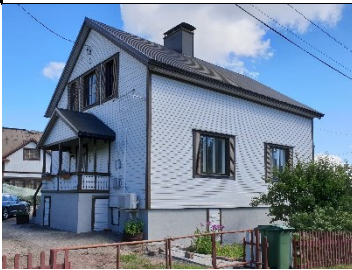
**7** Tuulastajankatu 4, rak. 1 285-5-83-3

Arvo	Aiemmat inventoinnit	Pakki nro
<b>1937</b>	Rakennustaiteellinen	RKY 09	<b>x 100033</b>
<b>Armas Laitinen</b>	Kulttuurihistoriallinen <b>x</b>	MK 08	<b>49.0 200014</b>
<b>Puu</b>	Kaupunkikuvallinen <b>x</b>	KYM 92	<b>49. 204124</b>
	Säilyneisyys <b>2/5</b>	OYK 96	<b>32. 200459</b>
		INV 82	<b>Y17</b>

Puolitoistakerroksinen kellarillinen yhden asunnon talo. Alun perin kahden asunnon talo. Länsisivulla sisäänkäyntikuisti, betoniportaati. Toinen sisäänkäyntikuisti pohjoisivulta muutettu asuintiloiksi, itäisivulle toteutettu terrassilaajennus sekä parveke 2006, suunnittelija Joni Räsänen.

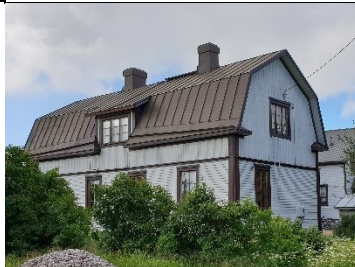
**8** Tuulastajankatu 4, rak. 2 285-5-83-3

Arvo	Aiemmat inventoinnit	Pakki nro
<b>1927</b>	Rakennustaiteellinen <b>x</b>	RKY 09	<b>x 100033</b>
<b>Armas Laitinen</b>	Kulttuurihistoriallinen <b>x</b>	MK 08	<b>49.0 200014</b>
<b>Puu</b>	Kaupunkikuvallinen <b>x</b>	KYM 92	<b>49. 204124</b>
	Säilyneisyys <b>4/5</b>	OYK 96	<b>32. 200459</b>
		INV 82	Y17

Puolitoistakerroksinen yhden asunnon talo, jossa 1920-luvun vähäeleisen klassismin piirteitä. Eteläsvilla poikkiharjainen sisäänkäyntikuisti. Alun perin ollut kahden asunnon talo, muutettu yhden asunnon taloksi 1976, suunnittelija Mikko Enegren.

Taitekatto, ruskea saumapeltikate. Vesikaton alkuperäiset yksityiskohdat - jalkarännit, päätyyn taittavat räystäät - säilyneet. Syöksytorvet puuttuvat. Kaksi savupiippua. Pohjoisvillalla kattolyhty. Ulkoseinien alaosassa vaakalautaverhous, yläosassa pystylautaverhous. Ulkoverhouksen alareunassa tippalauta. Kerrosten välissä vaakalista. Kulmissa pilasteriäiheet. Betonisokkeli. Ikkunoiden puitejako jäljittelee aikakaudelle tyypillistä.

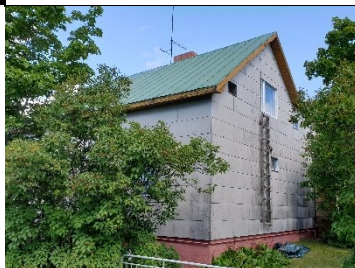
**9** Tuulastajankatu 6, rak. 1 285-5-83-2

Arvo	Aiemmat inventoinnit	Pakki nro
<b>1937</b>	Rakennustaiteellinen	RKY 09	<b>x 100033</b>
<b>Armas Laitinen</b>	Kulttuurihistoriallinen <b>x</b>	MK 08	<b>49.0 200014</b>
<b>Kuitubetonilevy</b>	Kaupunkikuvallinen <b>x</b>	KYM 92	<b>49. 204124</b>
	Säilyneisyys <b>2/5</b>	OYK 96	<b>32. 200458</b>
		INV 82	Y17

Puolitoistakerroksinen kellarillinen kahden asunnon talo. Poikkiharjainen pohjoissiipi toteutettu vuonna 1957, suunnittelija Pauli Heinonen. Pohjoispäädyssä sisäänkäyntikuisti ja autotalli, toteutettu vuonna 1970, suunnittelija Pentti Arponen. Rakennuksessa on aiemmin harjoitettu liiketoimintaa asumisen lisäksi, työhuone muutettu liiketiloiksi 1937, suunnittelija Armas Laitinen

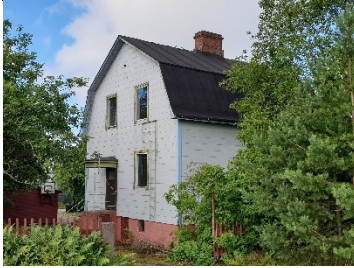
**10** Tuulastajankatu 6, rak. 2 285-5-83-2

Arvo	Aiemmat inventoinnit	Pakki nro
<b>1928</b>	Rakennustaiteellinen	<b>x</b>	RKY 09	<b>x 100033</b>
<b>Armas Laitinen</b>	Kulttuurihistoriallinen	<b>x</b>	MK 08	<b>49.0 200014</b>
<b>Kuitubetonilevy</b>	Kaupunkikuvallinen	<b>x</b>	KYM 92	<b>49. 204124</b>
	Säilyneisyys	<b>4/5</b>	OYK 96	<b>32. 200458</b>
			INV 82	Y17

Puolitoistakerroksinen kellarillinen kahden asunnon talo, jossa 1920-luvun vähäeleisen klassismin piirteitä. Eteläisvulla poikkiharjainen sisäänkäyntikuisti, jossa kaksi sisäänkäyntiä, ulkoportaat betonia. Itäpäädyssä pieni sisäänkäyntikatos, betoniportaavat.

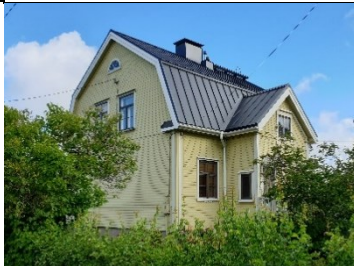
**11** Tuulastajankatu 8 285-5-83-1

Arvo	Aiemmat inventoinnit	Pakki nro
<b>1938</b>	Rakennustaiteellinen	<b>x</b>	RKY 09	<b>x 100033</b>
<b>Armas Laitinen</b>	Kulttuurihistoriallinen	<b>x</b>	MK 08	<b>49.0 200014</b>
<b>Puu</b>	Kaupunkikuvallinen	<b>x</b>	KYM 92	<b>49. 204124</b>
	Säilyneisyys	<b>4/5</b>	OYK 96	<b>32.</b>
			INV 82	Y17

Puolitoistakerroksinen yhden asunnon talo, jossa 1930-luvun vähäeleisen klassismin piirteitä. Alun perin ollut kahden asunnon talo, muutettu yhden asunnon taloksi 1976. Kaakkoisvulla poikkiharjainen sisäänkäyntikuisti. Puiset ulkoportaavat.

Taitekatto, tumma saumapeltikate. Päättyihin taittavat räystäät. Savupiippu. Ulkoseinissä kellanvihreä vaakalautaverho. Kulmissa valkoiset pilasteri-aiheet, joita korostettu värillisellä pystylaudalla. Betonisokkeli. Ullakon päädyissä lunetti-ikkunat. Täyspuiset ikkunat uusittu 1980-luvulla, puitejako alkuperäiselle aikakaudelle tyypillinen. Ikkunoiden vuorilautoja koristeltu alueelle tyypillisin puuleikkauksin.

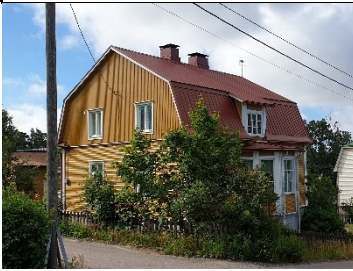
12	Metsästäjänkatu 3	285-5-82-2	Arvo	Aiemmat inventoinnit	Pakki nro

<b>1928</b>	Rakennustaiteellinen	<b>x</b>	RKY 09	<b>x 100033</b>
	<b>Armas Laitinen</b>	Kulttuurihistoriallinen	<b>x</b>	MK 08	<b>49.0 200014</b>
	<b>Puu</b>	Kaupunkikuvallinen	<b>x</b>	KYM 92	<b>49. 204124</b>
		Säilyneisyys	<b>3/5</b>	OYK 96	<b>32.</b>
				INV 82	<b>Y17</b>
	<p>Puolitoistakerroksinen yhden asunnon talo, jossa 1920-luvun vähäeleisen klassismin piirteitä. Länsisivulla erk-keri sekä itäsivun kuisti, jonka yläpuolella on toisen kerroksen parveke, on toteutettu vuonna 1995, suunnittelija Ulla Hovi.</p> <p>Taitekatto, punainen profiilipeltikate. Kaksi savupiippua. Länsisivulla kattolyhty. Ulkoseinässä tummankeltainen vaakalautaverhous, päätyjen yläosassa pystylautaverhous. Ulkoverhouksen alareunassa tippalankku. Päädyissä räystäään kohdalla vaakalista. Kulmissa valkoiset pilasteriaiheet. Maalattu betonisokkeli. Ikkunoiden pui-tejako jäljittelee aikakaudelle tyypillistä.</p>

Säilyneisyys	<p><b>3 Kohtuullisen hyvin säilynyt</b> - Rakennuksen alkuperäiset ominaispiirteet ovat muuttuneet, mutta tunnistetta- vat. Rakenteellisia muutoksia. Rakennuksen alkuperäinen hahmo, mittasuhteet ja ominaispiirteet ovat pääosin säilyneet. Rakennuksessa on tehty sen alkuperäiseen ulkoasuun vaikuttaneita muutoksia.</p>				
Taloustrakennus	<p>Taloustrakennus on valmistunut vuonna 1928. Rakennettu rajalla harjasta yhteen naapurin taloustrakennuksen kanssa. Taloustrakennus on toiminut asuinrakennuksena ennen päärakennuksen valmistumista. Pulttikatto, punainen profiilipelti. Savupiippu. Ulkoseinissä keltainen vaakalautaverhous. Mahdollisesti alkuperäiset ovet ja ikkunat.</p>				
Pihapiiri	<p>Asuinrakennus tontin länsireunassa Metsästäjänkadun suuntaisesti. Taloustrakennus tontin itäreunassa kiinni tontin rajassa. Rakennukset rajaavat keskelleen oleskelupiha, joka avautuu lounaaseen. Tontille ajo pohjois- esta Tuulastajankadulta ja lännestä Metsästäjänkadulta. Tontiliittymissä Metsästäjänkadun puolella metalli- portti ja Tuulastajankadun puolella puuportti. Ajo- ja kulkuväylät sora sekä avokalliota. Tontti rajattu matalalla pystyrima-aidalla. Puutarhamainen, numikkoinen piha, jolla perennaistutuksi sekä lehtipuita ja -pensaita, kuten syreeneitä.</p>

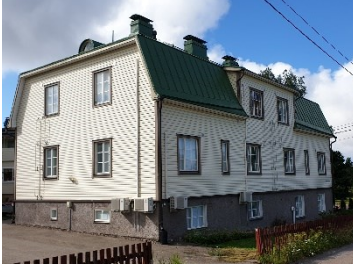
13	Metsästäjänkatu 5	285-5-82-9	Arvo	Aiemmat inventoinnit	Pakki nro

<b>1936</b>	Rakennustaiteellinen	<b>x</b>	RKY 09	<b>x 100033</b>
	<b>Armas Laitinen</b>	Kulttuurihistoriallinen	<b>x</b>	MK 08	<b>49.0 200014</b>
	<b>Puu</b>	Kaupunkikuvallinen	<b>x</b>	KYM 92	<b>49. 204124</b>
		Säilyneisyys	<b>3/5</b>	OYK 96	<b>32. 200452</b>
				INV 82	<b>Y17</b>
	<p>Puolitoistakerroksinen kellarillinen asuinkeuhkotalo, jossa 1930-luvun vähäeleisen klassismin piirteitä. Kaakkois- sivulla kolme katettua sisäänkäyntiä.</p> <p>Aumattu taitekatto, vihreä saumapeltikate. Vesikaton alkuperäiset yksityiskohtat - jalkarännit, syöksytorvet sup- piloineen - säilyneet. Kaakkois- ja koillisivulla kattolyhty. Päädyissä lunettikkattolyhdyt. Kolme savupiippua. Ulko- seinissä valkoinen vinyyliverhous. Ulkoverhouksen alareunassa tippalankku. Roiskerapattu betonisokkeli. Ikku- noiden puitejako säilynyt aikakaudelle tyypillisenä. Aukotus säilynyt alkuperäisenä.</p>

Säilyneisyys	<p><b>3 Kohtuullisen hyvin säilynyt</b> - Rakennuksen alkuperäiset ominaispiirteet ovat muuttuneet, mutta tunnistetta- vat. Rakenteellisia muutoksia. Rakennuksen alkuperäinen hahmo, mittasuhteet ja ominaispiirteet ovat pääosin säilyneet. Rakennuksessa on tehty sen alkuperäiseen ulkoasuun vaikuttaneita muutoksia.</p>				
Taloustrakennus	<p>-</p>				
Pihapiiri	<p>Asuinrakennus sijaitsee tontin länsireunassa Metsästäjänkadun suuntaisesti. Pieni oleskelupiha asuinrakennuk- sen eteläpäädyssä. Tontille ajo lännestä Metsästäjänkadulta ja etelästä Urheilijankadulta. Ajo- ja kulkuväylät asfalttia. Tontti rajattu matalalla pystylauta-aidalla. Avoin, lähes kokonaan asfaltoitu piha, nurmikkoa ja muutama lehtipensas tontin etelä- ja länsireunassa.</p>

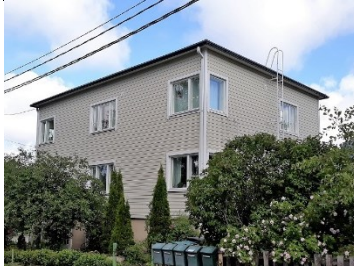
<b>1937</b>	Rakennustaiteellinen	<b>x</b>	RKY 09	<b>x</b>	<b>100033</b>
<b>Armas Laitinen</b>	Kulttuurihistoriallinen	<b>x</b>	MK 08	<b>49.0</b>	<b>200014</b>
<b>Puu</b>	Kaupunkikuvallinen	<b>x</b>	KYM 92	<b>49.</b>	<b>204124</b>
	Säilyneisyys	<b>4/5</b>	OYK 96	<b>32.</b>	<b>200453</b>
			INV 82	<b>Y17</b>

Kaksikerroksinen kellarillinen asuinkerrostalo, jossa alueelle harvinaisen 1930-luvun funktionalismin piirteitä. Sisäänkäyntikuisti pohjoissivulla. Ulkoportaat betonia. Sisäänkäyntikuistin yläpuolella toisen kerroksen parvekkeet. Kellariin toteutettu asunto 2017.

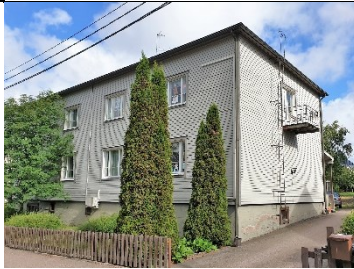
<b>1937</b>	Rakennustaiteellinen	<b>x</b>	RKY 09	<b>x</b>	<b>100033</b>
<b>Armas Laitinen</b>	Kulttuurihistoriallinen	<b>x</b>	MK 08	<b>49.0</b>	<b>200014</b>
<b>Puu</b>	Kaupunkikuvallinen	<b>x</b>	KYM 92	<b>49.</b>	<b>204124</b>
	Säilyneisyys	<b>4/5</b>	OYK 96	<b>32.</b>	<b>200455</b>
			INV 82	<b>Y17</b>

Kaksikerroksinen kellarillinen asuinkerrostalo, jossa alueelle harvinaisen 1930-luvun funktionalismin piirteitä. Toisen kerroksen päädyissä ulokeparvekkeet. Parvekkeissa avokaiteet, metallia. Katetut sisäänkäynnit pohjoissivulla. Ulkoportaat betonia. Pihakatos, ikkunat ja parvekkeet muutostyö 1983.

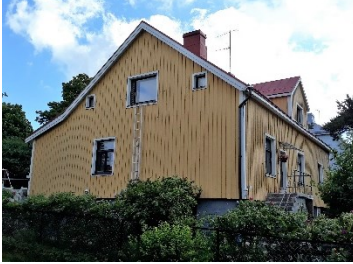
16	Urheilijankatu 8	285-5-82-4	Arvo	Aiemmat inventoinnit	Pakki nro

<b>1928</b>	Rakennustaiteellinen	<b>x</b>	RKY 09	<b>x 100033</b>
	<b>Armas Laitinen</b>	Kulttuurihistoriallinen	<b>x</b>	MK 08	<b>49.0 200014</b>
	<b>Puu</b>	Kaupunkikuvallinen	<b>x</b>	KYM 92	<b>49. 204124</b>
		Säilyneisyys	<b>3/5</b>	OYK 96	<b>32. 200456</b>
				INV 82	Y17
	Puolitoistakerroksinen kellarillinen yhden asunnon talo, jossa 1920-luvun vähäeleisen pientaloarkkitehtuurin piirteitä. Ollut alun perin useamman perheen talo. Rakennusta on laajennettu pohjoissivulta 1972, suunnittelija Oiva Vesterinen. Eteläsivulla sisäänkäynti, ulkoportaat betonia.				
	Harjakatto, punainen saumapeltikate. Eteläsivulla kattolyhty. Savupiippu. Ulkoseinissä keltainen pystylautaverhous. Ulkoseiniä mahdollisesti lisäeristetty - lyhyt räystääs, ikkunat ja sokkeli syvennyksessä. Maalattu betonisokkeli. Osassa ikkunoista puitejako aikakaudelle poikkeava. Osassa ikkunoista puitejako jäljittelee aikakaudelle tyypillistä. Aukotus osin muuttunut alkuperäisestä, muutos 1971.

Säilyneisyys	<b>3 Kohtuullisen hyvin säilynyt</b> - Rakennuksen alkuperäiset ominaispiirteet ovat muuttuneet, mutta tunnistettavat. Rakenteellisia muutoksia. Rakennuksen alkuperäinen hahmo, mittasuhteet ja ominaispiirteet ovat pääosin säilyneet. Rakennuksessa on tehty sen alkuperäiseen ulkoasuun vaikuttaneita muutoksia.				
Taloussrakennus	Taloussrakennus valmistunut vuonna 1928. Rakennettu harjasta yhteen rajalla naapurin taloussrakennuksen kanssa. Pulpettikatto, vihreä profiilipeltikate. Savupiippu. Ulkoseinissä vaaleansininen vaakalautaverhous.				
Pihapiiri	Kahden kadun, Tuulastajankatu ja Urheilijankatu, välissä sijaitseva tontti. Asuinrakennus sijaitsee tontin eteläreunassa Urheilijankadun suuntaisesti. Taloussrakennus on tontin pohjoisosassa kiinni tontin itärajassa. Oleskelupiha jää asuinrakennuksen pohjoispuolelle avautuen pohjoiseen ja länteen. Tontille ajo etelästä Urheilijankadulta asuinrakennuksen länsipuolelta sekä pohjoisesta Tuulastajankadulta. Asfaltoitu autopaikka Urheilijankadun puolella sekä ajo kellarin. Ajoväylällä betonikiveys. Tontti rajattu pystylauta-aidalla. Kallioinen rinnetontti laskee etelään. Nurmikkoinen piha, jolla istutuksia, lehtipuita ja -pensaita. Pihan itäreunassa muutama mänty.

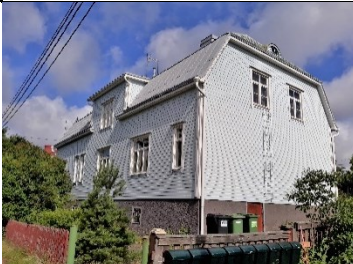
<b>1937</b>	Rakennustaiteellinen	<b>x</b>	RKY 09	<b>x 100033</b>
	<b>Armas Laitinen</b>	Kulttuurihistoriallinen	<b>x</b>	MK 08	<b>49.0 200014</b>
	<b>Puu</b>	Kaupunkikuvallinen	<b>x</b>	KYM 92	<b>49. 204124</b>
		Säilyneisyys	<b>4/5</b>	OYK 96	<b>32. 200457</b>
				INV 82	Y17
	Puolitoistakerroksinen kellarillinen yhden asunnon talo, jossa 1930-luvun vähäeleisen asuntoarkkitehtuurin piirteitä. Ollut alun perin asuinkerrostalo. Pohjoissivulla sisäänkäyntikuisti, mahdollisesti toteutettu vasta 1983.				
	Aumattu taitekatto, vaaleanharmaa saumapeltikate. Etelä- ja pohjoissivulla kattolyhty. Päädyissä lunettikkattolyhdyt. Kaksi savupiippua. Vesikatkon alkuperäiset yksityiskohdat - jalkarännit - säilyneet. Syöksytörvet suppiloineen mukailevat aikakaudelle tyypillistä. Ulkoseinissä vaaleansininen vaakalautaverhous. Roiskerapattu betonisokkeli. Ikkunoiden puitejako mukailee aikakaudelle tyypillistä. Ikkunoiden vuorilautoja koristeltu viistein. Kellarin ikkunoista osa mahdollisesti alkuperäiset. Aukotus ilmeisesti säilynyt alkuperäisenä.

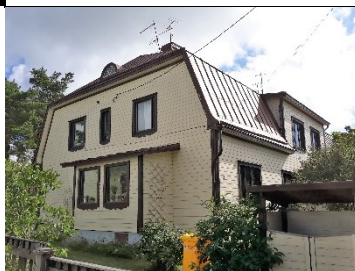
<b>1935</b>	Rakennustaiteellinen	<b>x</b>	RKY 09	<b>x</b>	<b>100033</b>
<b>Armas Laitinen</b>	Kulttuurihistoriallinen	<b>x</b>	MK 08	<b>49.0</b>	<b>200014</b>
<b>Puu</b>	Kaupunkikuvallinen	<b>x</b>	KYM 92	<b>49.</b>	<b>204124</b>
	Säilyneisyys	<b>4/5</b>	OYK 96	<b>32.</b>	<b>200454</b>
			INV 82	<b>Y17</b>

Puolitoistakerroksinen kellarillinen asuinkerrostalo, jossa piirteitä 1930-luvun vähäeleisestä klassismista. Huonejako alkuperäinen. Pihan puolella sisäänkäyntitasanne, betonia, katettu 2001, suunnittelija Juha Rokka. Länsipäädyssä ja Urheilijankadun puolella sisäänkäyntikuistit, ulkoportaat betonia. Länsipuolen sisäänkäynti katettu 2006, suunnittelija Juha Rokka. Rakennuksessa on harjoitettu liiketoimintaa asumisen lisäksi.

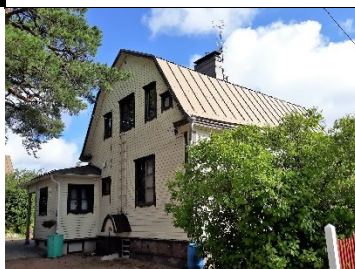
<b>1925</b>	Rakennustaiteellinen	<b>x</b>	RKY 09	<b>x</b>	<b>100033</b>
<b>Armas Laitinen</b>	Kulttuurihistoriallinen	<b>x</b>	MK 08	<b>49.0</b>	<b>200014</b>
<b>Puu</b>	Kaupunkikuvallinen	<b>x</b>	KYM 92	<b>49.</b>	<b>204124</b>
	Säilyneisyys	<b>4/5</b>	OYK 96	<b>32.</b>	
			INV 82	<b>Y17</b>

Puolitoistakerroksinen yhden asunnon talo, jossa 1920-luvun vähäeleisen klassismin piirteitä. Pohjoisivulla yksikerroksinen laajennus toteutettu 2003, suunnittelija Erik Hakas.

Taitekatto, ruskea saumapeltikate. Katon alkuperäiset yksityiskohdat - jalkarännit, päätyihin taittavat räystäät - säilyneet. Syöksytorvet suppiloineen mukailen aikakaudelle tyypillistä, laajennusosan räystäskourut, syöksytorvet suppiloineen aikakaudelle poikkeavat. Savupiippu. Vesikaton ylläpitoon tulee kiinnittää huomiota lähivuosina. Ulkoseinissä kermanvärinen vaakalautaverhous. Ulkoverhouksen alareunassa tippalankku. Kulmissa pilasteri-aiheet, joita on korostettu värillisellä pystylaudalla. Luonnonkivisokkeli. Laajennusosassa harmaa betonisokkeli. Ikkunoiden puitejako aikakaudelle tyypillinen. Ikkunoiden vuorilautoja koristeltu alueelle tyypillisin puuleikkauksin. Aukotus säilynyt pääosin alkuperäisenä.

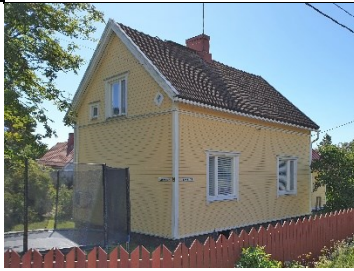
**20** Leppätie 19

<b>1927</b>	Rakennustaiteellinen	<b>x</b>	RKY 09	<b>x</b>	<b>100033</b>
<b>Armas Laitinen</b>	Kulttuurihistoriallinen	<b>x</b>	MK 08	<b>49.0</b>	<b>200014</b>
<b>Puu</b>	Kaupunkikuvallinen	<b>x</b>	KYM 92	<b>49.</b>	<b>204124</b>
	Säilyneisyys	<b>3/5</b>	OYK 96	<b>32.</b>	
			INV 82	<b>Y17</b>

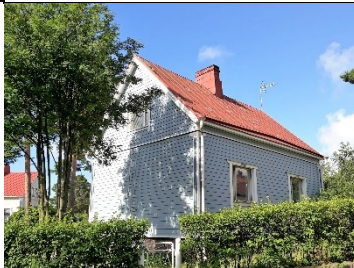
<b>1929</b>	Rakennustaiteellinen	<b>x</b>	RKY 09	<b>x</b>	<b>100033</b>
<b>Armas Laitinen</b>	Kulttuurihistoriallinen	<b>x</b>	MK 08	<b>49.0</b>	<b>200014</b>
<b>Puu</b>	Kaupunkikuvallinen	<b>x</b>	KYM 92	<b>49.</b>	<b>204124</b>
	Säilyneisyys	<b>4/5</b>	OYK 96	<b>32.</b>	
			INV 82	<b>Y17</b>

Puolitoistakerroksinen yhden asunnon talo, jossa 1920-luvun pientaloarkkitehtuurin piirteitä. Poikkiharjainen sisäänkäyntikuisti pihan puolella eteläisivulla.

Harjakatto, punainen saumapeltikate. Kuistilla musta palahuopakate. Savupiippu. Vesikaton alkuperäiset yksityiskohdat - jalkarännit - säilyneet. Vesikaton ylläpitoon tulee kiinnittää huomiota lähivuosina. Syöksytorvet suppiloineen mukailevat aikakaudelle tyypillistä. Ulkoseinissä sininen vaakalautaverhous. Ulkoseiniä mahdollisesti lisäeristetty - lyhyt räystääs, ikkunat syvennyksessä. Ulkoverhouksen alareunassa tippalankku. Kulmissa pilasteriraiheet, joita korostettu värillisellä pystylaudalla. Räystäään alapuolella vaakalista. Luonnonkivisokkeli. Ikkunoiden puitejako aikakaudelle poikkeava. Ikkunoiden vuorilautoja koristeltu viistein ja koristepaloin. Aukotus luultavasti alkuperäinen.

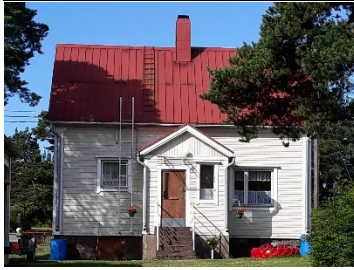
**22** Leppätie 15

<b>1924</b>	Rakennustaiteellinen	<b>x</b>	RKY 09	<b>x</b>	<b>100033</b>
<b>Armas Laitinen</b>	Kulttuurihistoriallinen	<b>x</b>	MK 08	<b>49.0</b>	<b>200014</b>
<b>Puu</b>	Kaupunkikuvallinen	<b>x</b>	KYM 92	<b>49.</b>	<b>204124</b>
	Säilyneisyys	<b>4/5</b>	OYK 96	<b>32.</b>	
			INV 82	<b>Y17</b>

Puolitoistakerroksinen yhden asunnon talo, jossa 1920-luvun pientaloarkkitehtuurin piirteitä. Poikkiharjainen sisäänkäyntikuisti itäisivulla. Ulkoportaat betonia, metallikaiteet.

Harjakatto, punainen profiilipelti. Savupiippu. Ulkoseinissä kermanvalkoinen vaakalautaverhous. Ulkoverhouksen alareunassa tippalankku. Kulmissa pilasteriaiheet, joita korostettu väriillisellä pystylaudalla. Räystään alapuolella vaakalista. Luonnonkivisokkeli. Kuistin sokkeli betonia. Ikkunoiden puitejako aikakaudelle poikkeava. Ikkunoiden vuorilautoja koristeltu viistein. Aukotus luultavasti alkuperäinen. Ovimalli aikakaudelle poikkeava.

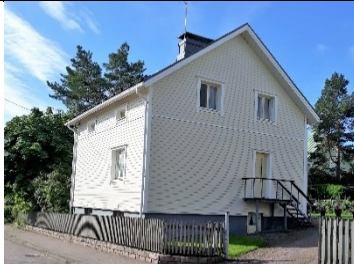
<b>1938</b>	Rakennustaiteellinen		RKY 09	<b>x</b>	<b>100033</b>
<b>Armas Laitinen</b>	Kulttuurihistoriallinen	<b>x</b>	MK 08	<b>49.0</b>	<b>200014</b>
<b>Puu</b>	Kaupunkikuvallinen	<b>x</b>	KYM 92	<b>49.</b>	<b>204124</b>
	Säilyneisyys	<b>2/5</b>	OYK 96	<b>32.</b>	
			INV 82	<b>Y17</b>

Puolitoistakerroksinen kellarillinen yhden asunnon talo. Pieni poikkiharjainen sisäänkäyntikuisti pihan puolella länsisivulla. Sisäänkäynnit lisäksi päädyissä, ulkoportaat puuta.

Harjakatto, tummanharmaa saumapeltikate. Savupiippu. Ulkoseinissä kermanvalkoinen vaakalautaverhous. Ulkoseiniä lisäeristetty - lyhyt räystääs, ikkunat ja sokkeli syvennyksessä. Julkisivussa kerrosten välillä vaakalista. Maalattu betonisokkeli. Räystään alla matalat suorakaiteen muotoiset ikkunat. Ikkunoiden puitejako aikakaudelle poikkeava. Ikkunoiden vuorilautoja koristeltu viistein. Aukotus luultavasti alkuperäinen.

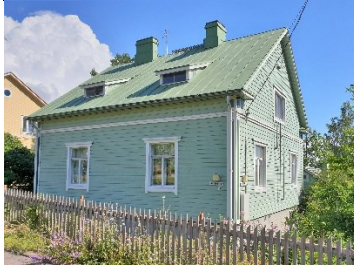
<b>1928</b>	Rakennustaiteellinen	<b>x</b>	RKY 09	<b>x</b>	<b>100033</b>
<b>Armas Laitinen</b>	Kulttuurihistoriallinen	<b>x</b>	MK 08	<b>49.0</b>	<b>200014</b>
<b>Puu</b>	Kaupunkikuvallinen	<b>x</b>	KYM 92	<b>49.</b>	<b>204124</b>
	Säilyneisyys	<b>4/5</b>	OYK 96	<b>32.</b>	
			INV 82	<b>Y17</b>

Puolitoistakerroksinen kellarillinen yhden asunnon talo, jossa 1920-luvun pientaloarkkitehtuurin piirteitä. Katettu sisäänkäyntikuisti itäisivulla. Rakennuksessa on aikoinaan toiminut kioskikauppa.

Harjakatto, vihreä saumapeltikate. Kaksi savupiippua. Päätyihin taittavat räystäät. Koillis- ja kaakkoisivulla kaksi kattolyhtyä. Ulkoseinissä vaaleanvihreä vaakalautaverhous. Räystäään alapuolella vaakalista. Kulmissa pilasteri-aiheet, joita korostettu värillisellä pystylaudalla. Maalattu betonisokkeli. Ikkunoiden puitejako aikakaudelle tyyppillinen. Ikkunoiden vuorilautoja koristeltu viistein. Ikkunajako luultavasti alkuperäinen.

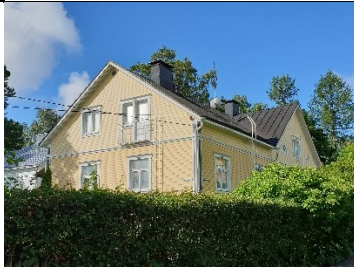
<b>1956</b>	Rakennustaiteellinen		RKY 09	<b>x</b>	<b>100033</b>
<b>Helge Rajala</b>	Kulttuurihistoriallinen	<b>x</b>	MK 08	<b>49.0</b>	<b>200014</b>
<b>Puu</b>	Kaupunkikuvallinen	<b>x</b>	KYM 92	<b>49.</b>	<b>204124</b>
	Säilyneisyys	<b>1/5</b>	OYK 96	<b>32.</b>	
			INV 82	<b>Y17</b>

Puolitoistakerroksinen kellarillinen kahden asunnon talo. Rakennusta on laajennettu voimakkaasti 1980-luvulla. Länsipäädyn poikkiharjainen osuus oletettavasti alkuperäinen rakennus. Länsipäädyssä yksikerroksinen laajennus, sisäänkäyntikuisti. Itäpäädyssä toisessa kerroksessa ranskalainen parveke.

Harjakatto, musta saumapeltikate. Kaksi savupiippua. Ulkoseinissä keltainen vaakalautaverhous. Kulmissa pilasteri-aiheet, joita korostettu värillisellä pystylaudalla. Räystäään alapuolella vaakalista. Ulkoverhouksen alareunassa tippalankku. Rapattu betonisokkeli. Poikkiharjan päädyissä sivu-ullakoiden lunetti-ikkunat. Ikkunoiden puitejako aikakaudelle tyyppillinen, puiteprofiili poikkeava. Ikkunoiden vuorilautoja koristeltu viistein.

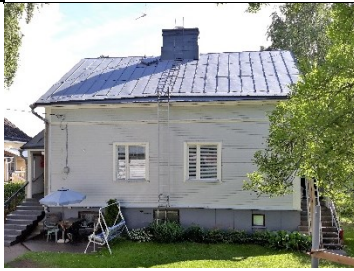
<b>1935</b>	Rakennustaiteellinen	<b>x</b>	RKY 09	<b>x</b>	<b>100033</b>
<b>Armas Laitinen</b>	Kulttuurihistoriallinen	<b>x</b>	MK 08	<b>49.0</b>	<b>200014</b>
<b>Puu</b>	Kaupunkikuvallinen	<b>x</b>	KYM 92	<b>49.</b>	<b>204124</b>
	Säilyneisyys	<b>4/5</b>	OYK 96	<b>32.</b>	
			INV 82	<b>Y17</b>

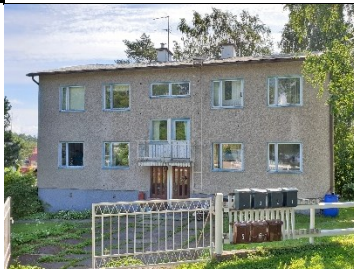
<b>1958</b>	Rakennustaiteellinen	<b>x</b>	RKY 09	<b>x</b>	<b>100033</b>
<b>Pentti Arponen</b>	Kulttuurihistoriallinen	<b>x</b>	MK 08	<b>49.0</b>	<b>200014</b>
<b>Rappaus</b>	Kaupunkikuvallinen	<b>x</b>	KYM 92	<b>49.</b>	<b>204124</b>
	Säilyneisyys	<b>5/5</b>	OYK 96	<b>32.</b>	
			INV 82	<b>Y17</b>

Kaksikerroksinen kellarillinen asuinkerrostalo 1960-luvulta. Alueelle harvinainen talotyyppi. Tiilirunko. Porrashuone ja katettu sisäänkäynti keskeisesti länsisivulla. Sisäänkäynnin yläpuolella porrashuoneen tuuletusparveke. Pystypinnakaide, metallia, mahdollisesti alkuperäinen. Asunnot parvekkeettomat. Rakennuksessa on aikoinaan toiminut kauppa.

Harjakatto, harmaa saumapeltikate. Kaksi savupiippua. Ulkoseinissä ruskeanharmaa roiskerappaus. Roiskerappattu betonisokkeli. Ikkunoiden puitejako aikakaudelle tyypillinen. Ikkunoissa ei ole vuorilautoja. Korostettuina siniset karmit. Ulko-ovimalli rakennusajalle tyypillinen.

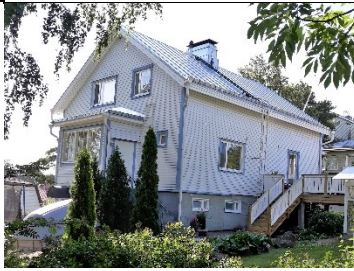
<b>1936</b>	Rakennustaiteellinen		RKY 09	<b>x</b>	<b>100033</b>
<b>Armas Laitinen</b>	Kulttuurihistoriallinen	<b>x</b>	MK 08	<b>49.0</b>	<b>200014</b>
<b>Puu</b>	Kaupunkikuvallinen	<b>x</b>	KYM 92	<b>49.</b>	<b>204124</b>
	Säilyneisyys	<b>2/5</b>	OYK 96	<b>32.</b>	
			INV 82	<b>Y17</b>

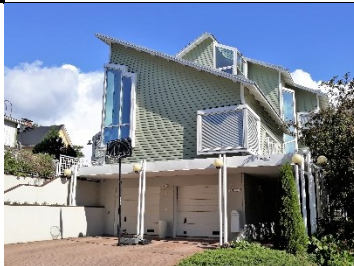
<b>1991</b>	Rakennustaiteellinen	<b>x</b>	RKY 09	<b>x</b>	<b>100033</b>
<b>Kalevi Ilonen</b>	Kulttuurihistoriallinen		MK 08	<b>49.0</b>	<b>200014</b>
<b>Puu</b>	Kaupunkikuvallinen	<b>x</b>	KYM 92	<b>49.</b>	<b>204124</b>
	Säilyneisyys	<b>-</b>	OYK 96	<b>32.</b>	
			INV 82

Kaksikerroksinen kellarillinen yhden asunnon talo, jossa alueelle harvinaisen 1990-luvun modernismin piirteitä. Rakennustaiteellisesti monimuotoinen rakennus poikkeaa ympäröivästä rakennuskannasta. Betonirunko.

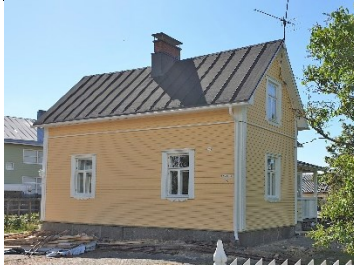
<b>1935 / 1982</b>	Rakennustaiteellinen		RKY 09	<b>x</b>	<b>100033</b>
<b>Armas Laitinen/M. Enegren</b>	Kulttuurihistoriallinen	<b>x</b>	MK 08	<b>49.0</b>	<b>200014</b>
<b>Puu</b>	Kaupunkikuvallinen	<b>x</b>	KYM 92	<b>49.</b>	<b>204124</b>
	Säilyneisyys	<b>2/5</b>	OYK 96	<b>32.</b>	
			INV 82	<b>Y17</b>

Puolitoistakerroksinen yhden asunnon talo. Poikkiharjainen laajennus eteläisivulle on toteutettu 1982. Laajennettu vuonna 2020. Laajennusosan sivuilla yksikerroksiset kuistit.

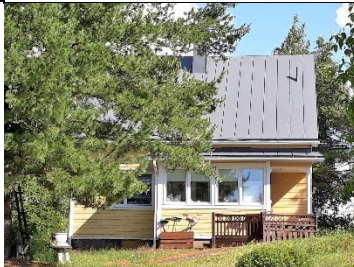
<b>1926</b>	Rakennustaiteellinen	<b>x</b>	RKY 09	<b>x</b>	<b>100033</b>
<b>Armas Laitinen</b>	Kulttuurihistoriallinen	<b>x</b>	MK 08	<b>49.0</b>	<b>200014</b>
<b>Puu</b>	Kaupunkikuvallinen	<b>x</b>	KYM 92	<b>49.</b>	<b>204124</b>
	Säilyneisyys	<b>3/5</b>	OYK 96	<b>32.</b>	
			INV 82	<b>Y17</b>

Puolitoistakerroksinen yhden asunnon talo, jossa 1920-luvun pientaloarkkitehtuurin piirteitä. Sisäänkäyntikuisti eteläisivulla. Ulkoportaat betonia.

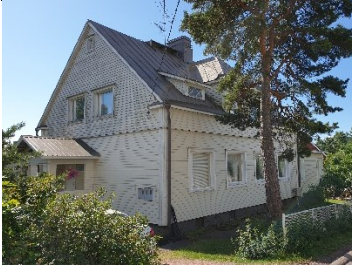
<b>1926</b>	Rakennustaiteellinen	<b>x</b>	RKY 09	<b>x</b>	<b>100033</b>
<b>Armas Laitinen</b>	Kulttuurihistoriallinen	<b>x</b>	MK 08	<b>49.0</b>	<b>200014</b>
<b>Puu</b>	Kaupunkikuvallinen	<b>x</b>	KYM 92	<b>49.</b>	<b>204124</b>
	Säilyneisyys	<b>3/5</b>	OYK 96	<b>32.</b>	
			INV 82	<b>Y17</b>

Puolitoistakerroksinen kahden asunnon talo, jossa 1920-luvun vähäeleisen klassismin piirteitä. Asuinrakennusta laajennettu 2016 yksikerroksisella osalla eteläsvuolta. Sisäänkäynnin avokuiti pohjoispäädyssä, mahdollisesti myöhemmin toteutettu. Eteläpäädyssä parveke toisessa kerroksessa. Kattolyhdyt pitkällä sivuilla.

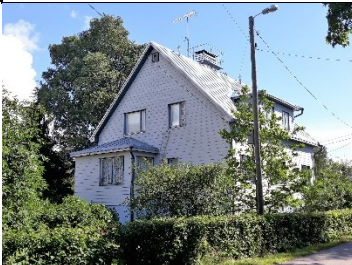
-	Rakennustaiteellinen	<b>x</b>	RKY 09	<b>x</b>	<b>100033</b>
-	Kulttuurihistoriallinen	<b>x</b>	MK 08	<b>49.0</b>	<b>200014</b>
<b>Kuitubetonilevy</b>	Kaupunkikuvallinen	<b>x</b>	KYM 92	<b>49.</b>	<b>204124</b>
	Säilyneisyys	<b>3/5</b>	OYK 96	<b>32.</b>	
			INV 82	<b>Y17</b>

Puolitoistakerroksinen kellarillinen kahden asunnon talo, jossa 1920-luvun pientaloarkkitehtuurin piirteitä. Päädyissä sisäänkäyntikuistit. Ulkoportaat betonia, metallikaide. Itäpäädyn toisessa kerroksessa parveke, metallikaide, mahdollisesti alkuperäinen. Kadun puoleisella sivulla kattolyhty.

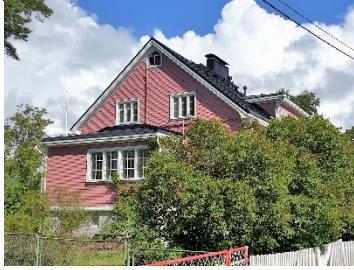
285-5-110-2

<b>1927</b>	Rakennustaiteellinen	<b>x</b>	RKY 09	<b>x</b>	<b>100033</b>
<b>Pentti Penttilä</b>	Kulttuurihistoriallinen	<b>x</b>	MK 08	<b>49.0</b>	<b>200014</b>
<b>Puu</b>	Kaupunkikuvallinen	<b>x</b>	KYM 92	<b>49.</b>	<b>204124</b>
	Säilyneisyys	<b>4/5</b>	OYK 96	<b>32.</b>	
			INV 82	<b>Y17</b>

Puolitoistakerroksinen kellarillinen kahden asunnon talo, jossa 1920-luvun vähäeleisen klassismin piirteitä. Sisäänkäyntikiistit päädyissä. Itä- ja länsisivuilla kattolyhyt. Laajennettu vuonna 2006. Rakennuksessa on toiminut useita eri kauppoja.

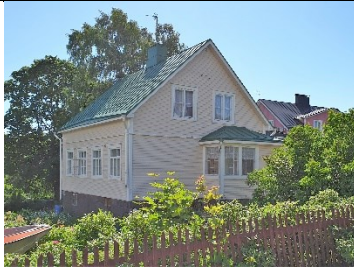
285-5-110-1

<b>1932</b>	Rakennustaiteellinen	<b>x</b>	RKY 09	<b>x</b>	<b>100033</b>
<b>livari Penttilä</b>	Kulttuurihistoriallinen	<b>x</b>	MK 08	<b>49.0</b>	<b>200014</b>
<b>Puu</b>	Kaupunkikuvallinen	<b>x</b>	KYM 92	<b>49.</b>	<b>204124</b>
	Säilyneisyys	<b>5/5</b>	OYK 96	<b>32.</b>	
			INV 82	<b>Y17</b>

Puolitoistakerroksinen kellarillinen yhden asunnon talo, jossa 1930-luvun vähäeleisen klassismin piirteitä. Sisäänkäyntikiistit päädyissä. Rakennuksessa on toiminut rakennusliike asumisen lisäksi.

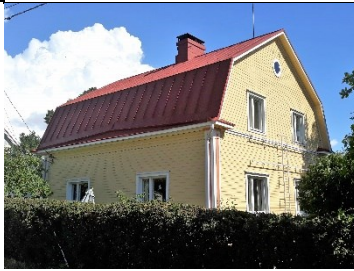
<b>1935</b>	Rakennustaiteellinen	<b>x</b>	RKY 09	<b>x</b>	<b>100033</b>
<b>Armas Laitinen</b>	Kulttuurihistoriallinen	<b>x</b>	MK 08	<b>49.0</b>	<b>200014</b>
<b>Puu</b>	Kaupunkikuvallinen	<b>x</b>	KYM 92	<b>49.</b>	<b>204124</b>
	Säilyneisyys	<b>4/5</b>	OYK 96	<b>32.</b>	
			INV 82	<b>Y17</b>

Taitekatto, punainen saumapeltikate. Savupiippu. Vesikaton alkuperäiset yksityiskohdat - jalkarännit, räystäsuppilot, päätyihin taittavat räystäät - säilyneet. Ulkoseinissä keltainen vaakalautaverhous. Räystäään kohdalla vaakalista. Ulkoverhouksen alareunassa tippalankku. Kulmissa pilasteriaiheet, joita korostettu värillisellä pystylaudalla. Ruskea betonisokkeli. Ullakon päädyissä pyöreät ikkunat. Ikkunoiden puitejako aikakaudelle poikkeava. Aukotus luultavasti alkuperäinen.

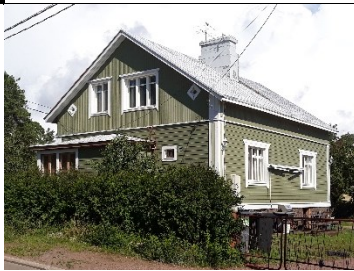
<b>1929</b>	Rakennustaiteellinen	<b>x</b>	RKY 09	<b>x</b>	<b>100033</b>
<b>Armas Laitinen</b>	Kulttuurihistoriallinen	<b>x</b>	MK 08	<b>49.0</b>	<b>200014</b>
<b>Puu</b>	Kaupunkikuvallinen	<b>x</b>	KYM 92	<b>49.</b>	<b>204124</b>
	Säilyneisyys	<b>3/5</b>	OYK 96	<b>32.</b>	
			INV 82	<b>Y17</b>

Harjakatto, vaaleanharmaa saumapeltikate. Savupiippu. Vesikaton alkuperäiset yksityiskohdat - jalkarännit - ovat säilyneet. Ulkoseinissä vihreä lautaverhous. Räystäään alapuolella vaakalista - alaosa vaakalautaverhous, yläosa pystylauta. Ulkoverhouksen alareunassa tippalauta ja vesilauta. Kulmissa pilasteriaiheet, joita korostettu värillisellä pystylaudalla. Luonnonkivisokkeli. Ikkunoiden puitejako mukaillee aikakaudelle tyypillistä, profiili poikkeava. Sivu-ullakoiden päädyissä vinoneliöikkunat. Aukotus ilmeisesti pääosin alkuperäinen. Ikkunoiden vuorilautoja koristeltu viistein.

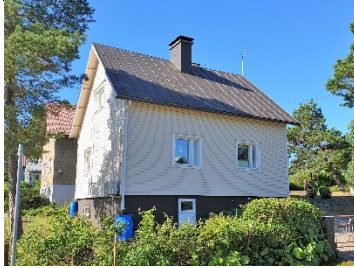
**38** Koivutie 17

<b>1951</b>	Rakennustaiteellinen	<b>x</b>	RKY 09	<b>x</b>	<b>100033</b>
<b>Jorma Kallioinen</b>	Kulttuurihistoriallinen	<b>x</b>	MK 08	<b>49.0</b>	<b>200014</b>
<b>Puu</b>	Kaupunkikuvallinen	<b>x</b>	KYM 92	<b>49.</b>	<b>204124</b>
	Säilyneisyys	<b>4/5</b>	OYK 96	<b>32.</b>	
			INV 82	<b>Y17</b>

Puolitoistakerroksinen kellarillinen kahden asunnon talo, jossa jälleenrakennuskauden tyypitaloon pohjautuvan pientaloarkkitehtuurin, ns. rintamamiestalo-tyyppin, piirteitä. Sisäänkäyntikuisti rakennuksen päädyssä, länsisivulla. Mahdollisesti osin tai kokonaan myöhempi laajennus vuodelta 1996. Ulkoportaat betonia. Parveke länsipäädyssä, kuistin yläpuolella.

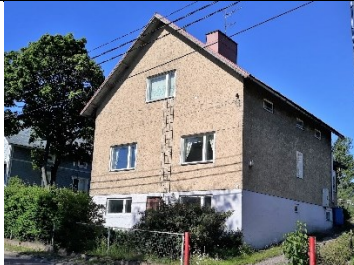
<b>1951</b>	Rakennustaiteellinen	<b>x</b>	RKY 09	<b>x</b>	<b>100033</b>
<b>Reino Vehkasalo</b>	Kulttuurihistoriallinen	<b>x</b>	MK 08	<b>49.0</b>	<b>200014</b>
<b>Rappaus</b>	Kaupunkikuvallinen	<b>x</b>	KYM 92	<b>49.</b>	<b>204124</b>
	Säilyneisyys	<b>4/5</b>	OYK 96	<b>32.</b>	
			INV 82	<b>Y17</b>

Puolitoistakerroksinen kellarillinen yhden asunnon talo, jossa jälleenrakennuskauden tyypitaloon pohjautuvan pientaloarkkitehtuurin, ns. rintamamiestalo-tyyppin, piirteitä. Vehkasalon itselleen suunnittelema talo. Sisäänkäyntikuisti pihan puolella länsisivulla.

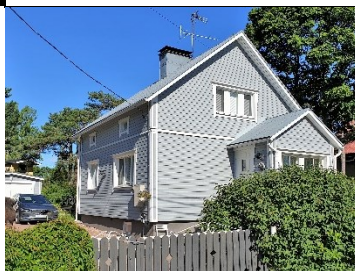
<b>1952</b>	Rakennustaiteellinen	<b>x</b>	RKY 09	<b>x</b>	<b>100033</b>
<b>Pentti Arponen</b>	Kulttuurihistoriallinen	<b>x</b>	MK 08	<b>49.0</b>	<b>200014</b>
<b>Puu</b>	Kaupunkikuvallinen	<b>x</b>	KYM 92	<b>49.</b>	<b>204124</b>
	Säilyneisyys	<b>3/5</b>	OYK 96	<b>32.</b>	
			INV 82	<b>Y17</b>

Harjakatto, harmaa saumapeltikate. Savupiippu. Ulkoseinissä siniharmaa vaakalautaverhous. Alkuperäinen julkisivumateriaali rappaus. Ulkoseiniä lisäeristetty - lyhyt räystääs, ikkunat syvennyksessä. Kulmissa pilasteriaiheet, joita korostettu värillisellä pystylaudalla. Maalattu betonisokkeli. Räystäään alla matalat suorakaiteen muotoiset ikkunat. Ikkunoiden vuorilautoja koristeltu viistein. Koristeaiheet aikakaudelle poikkeavia. Ikkunoiden puitejako aikakaudelle poikkeava. Aukotus luultavasti osin alkuperäinen.

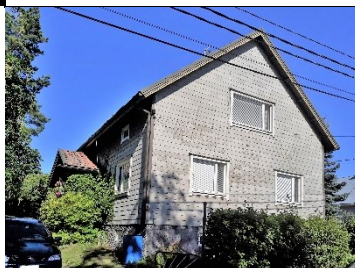
285-5-126-10

<b>1951</b>	Rakennustaiteellinen	<b>x</b>	RKY 09	<b>x</b>	<b>100033</b>
<b>Pentti Arponen</b>	Kulttuurihistoriallinen	<b>x</b>	MK 08	<b>49.0</b>	<b>200014</b>
<b>Kuitubetonilevy</b>	Kaupunkikuvallinen	<b>x</b>	KYM 92	<b>49.</b>	<b>204124</b>
	Säilyneisyys	<b>4/5</b>	OYK 96	<b>32.</b>	
			INV 82	<b>Y17</b>

Puolitoistakerroksinen kellarillinen yhden asunnon talo, jossa jälleenrakennuskauden tyyppitaloon pohjautuvan pientaloarkkitehtuurin, ns. rintamamiestalo-tyyppin, piirteitä. Sisäänkäyntikuisti eteläisivulla.

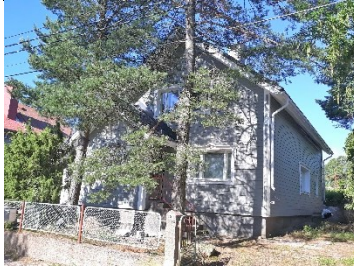
<b>1951</b>	Rakennustaiteellinen		RKY 09	<b>x</b>	<b>100033</b>
<b>Toivo Jäntti</b>	Kulttuurihistoriallinen	<b>x</b>	MK 08	<b>49.0</b>	<b>200014</b>
<b>Puu</b>	Kaupunkikuvallinen	<b>x</b>	KYM 92	<b>49.</b>	<b>204124</b>
	Säilyneisyys	<b>2/5</b>	OYK 96	<b>32.</b>	
			INV 82	<b>Y17</b>

Puolitoistakerroksinen yhden asunnon talo, joka on alueen ainoa jälleenrakennuskauden Puutalo Oy:n tehdasvalmisteinen tyypitalo. Sisäänkäyntikuisti Koivutien puoleisessa päädyssä. Ulkoportaat betonia, metallikaide, mahdollisesti alkuperäinen. Rakennusta laajennettu 2010, suunnittelija Jari Soinen.

Harjakatto, musta tiilikate. Savupiippu. Umpiräystä. Ulkoseinissä siniharmaa vaakalautaverhous. Ulkoseiniä lisäeristetty - lyhyt räystä, ikkunat syvennyksessä. Kulmissa pilasteri aiheet, joita korostettu värillisellä pystylaudalla, aikakaudelle poikkeava. Maalattu betonisokkeli. Ikkunoiden puitejako sekä vuorilautojen koristelu aikakaudelle poikkeava. Aukotus muuttunut alkuperäisestä.

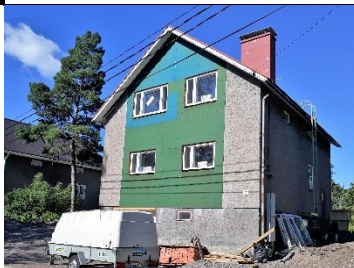
<b>1951</b>	Rakennustaiteellinen	<b>x</b>	RKY 09	<b>x</b>	<b>100033</b>
<b>Pentti Rekula</b>	Kulttuurihistoriallinen	<b>x</b>	MK 08	<b>49.0</b>	<b>200014</b>
<b>Rappaus</b>	Kaupunkikuvallinen	<b>x</b>	KYM 92	<b>49.</b>	<b>204124</b>
	Säilyneisyys	<b>3/5</b>	OYK 96	<b>32.</b>	
			INV 82	<b>Y17</b>

Puolitoistakerroksinen kellarillinen yhden asunnon talo, jossa jälleenrakennuskauden tyypitaloon pohjautuvan pientaloarkkitehtuurin, ns. rintamamiestalo-typin, piirteitä. Sisäänkäyntikuisti pihan puolella länsipäädyssä, toteutettu 1953, suunnittelija Pentti Rekula. Laajennus 2020, suunnittelija Tuomo Hovi.

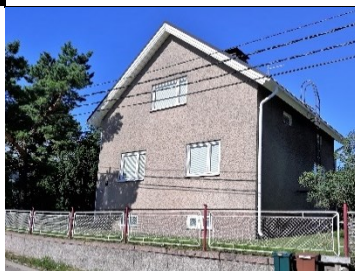
<b>1951</b>	Rakennustaiteellinen	<b>x</b>	RKY 09	<b>x</b>	<b>100033</b>
<b>Pentti Arponen</b>	Kulttuurihistoriallinen	<b>x</b>	MK 08	<b>49.0</b>	<b>200014</b>
<b>Rappaus</b>	Kaupunkikuvallinen	<b>x</b>	KYM 92	<b>49.</b>	<b>204124</b>
	Säilyneisyys	<b>4/5</b>	OYK 96	<b>32.</b>	
			INV 82	<b>Y17</b>

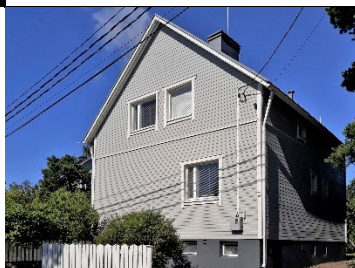
<b>1951</b>	Rakennustaiteellinen		RKY 09	<b>x</b>	<b>100033</b>
<b>Pentti Rekula</b>	Kulttuurihistoriallinen	<b>x</b>	MK 08	<b>49.0</b>	<b>200014</b>
<b>Puu</b>	Kaupunkikuvallinen	<b>x</b>	KYM 92	<b>49.</b>	<b>204124</b>
	Säilyneisyys	<b>2/5</b>	OYK 96	<b>32.</b>	
			INV 82	<b>Y17</b>

Puolitoistakerroksinen kellarillinen yhden asunnon talo. Sisäänkäyntikuisti länsipäädystä.

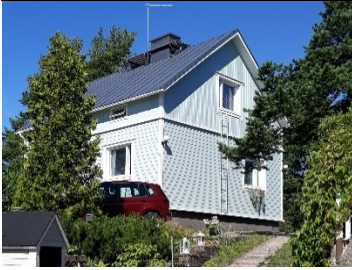
285-5-126-5

<b>1952</b>	Rakennustaiteellinen	<b>x</b>	RKY 09	<b>x</b>	<b>100033</b>
<b>Pentti Arponen</b>	Kulttuurihistoriallinen	<b>x</b>	MK 08	<b>49.0</b>	<b>200014</b>
<b>Puu</b>	Kaupunkikuvallinen	<b>x</b>	KYM 92	<b>49.</b>	<b>204124</b>
	Säilyneisyys	<b>3/5</b>	OYK 96	<b>32.</b>	
			INV 82	<b>Y17</b>

Puolitoistakerroksinen yhden asunnon talo, jossa jälleenrakennuskauden tyyppitaloon pohjautuvan pientaloarkkitehtuurin, ns. rintamamiestalo-tyyppin, piirteitä.

Harjakatto, tummanharmaa saumapeltikate. Savupiippu. Umpiräystä. Ulkoseinissä vaaleansininen lautaverhous; alaosassa vaakalauta, yläosassa pystylauta. Alkuperäinen julkisivumateriaali rappaus. Ulkoseiniä lisäeristetty - lyhyt räystä, ikkunat syvennyksessä. Kerrosten välissä vaakalista. Ulkoverhouksen alareunassa tippanlankku. Maalattu betonisokkeli. Räystään alla matalat suorakaiteen muotoiset ikkunat. Ikkunoiden vuorilautojen koristelu aikakaudelle poikkeava. Aukotus mahdollisesti pääosin alkuperäinen.

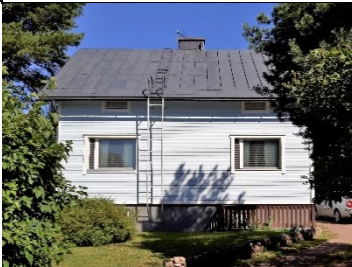
285-5-126-4

<b>1951</b>	Rakennustaiteellinen	<b>x</b>	RKY 09	<b>x</b>	<b>100033</b>
<b>Aulis Laine</b>	Kulttuurihistoriallinen	<b>x</b>	MK 08	<b>49.0</b>	<b>200014</b>
<b>Puu</b>	Kaupunkikuvallinen	<b>x</b>	KYM 92	<b>49.</b>	<b>204124</b>
	Säilyneisyys	<b>3/5</b>	OYK 96	<b>32.</b>	
			INV 82	<b>Y17</b>

Puolitoistakerroksinen kellarillinen yhden asunnon talo, jossa jälleenrakennuskauden pientaloarkkitehtuurin piirteitä. Sisäänkäyntikuisti pihan puolella länsisivulla. Eteläpäädyssä toisen kerroksen ulokeparveke. Laajennettu 2002; kuisti ja parveke.

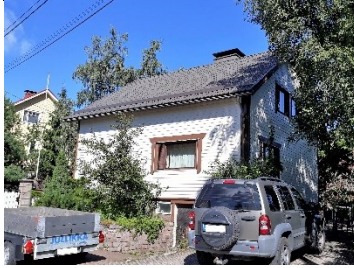
<b>1951</b>	Rakennustaiteellinen		RKY 09	<b>x</b>	<b>100033</b>
<b>Pentti Arponen</b>	Kulttuurihistoriallinen	<b>x</b>	MK 08	<b>49.0</b>	<b>200014</b>
<b>Puu</b>	Kaupunkikuvallinen	<b>x</b>	KYM 92	<b>49.</b>	<b>204124</b>
	Säilyneisyys	<b>2/5</b>	OYK 96	<b>32.</b>	
			INV 82	<b>Y17</b>

Puolitoistakerroksinen kellarillinen yhden asunnon talo. Sisäänkäyntikuisti eteläpäädyssä. Kuistin yläpuolelle toteutettu parveke vuonna 1984, suunnittelija Heikki Salmenhaara.

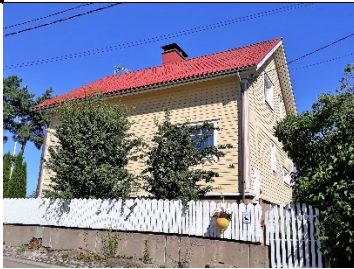
<b>1951</b>	Rakennustaiteellinen	<b>x</b>	RKY 09	<b>x</b>	<b>100033</b>
<b>T. Lehto</b>	Kulttuurihistoriallinen	<b>x</b>	MK 08	<b>49.0</b>	<b>200014</b>
<b>Puu</b>	Kaupunkikuvallinen	<b>x</b>	KYM 92	<b>49.</b>	<b>204124</b>
	Säilyneisyys	<b>3/5</b>	OYK 96	<b>32.</b>	
			INV 82	<b>Y17</b>

Puolitoistakerroksinen kellarillinen yhden asunnon talo, jossa jälleenrakennuskauden pientaloarkkitehtuurin piirteitä. Sisäänkäyntikuisti pihan puolella rakennuksen pohjoispuolella. Oleskelupiha rakennuksen pohjoispuolella. Länsipäädyssä toisessa kerroksessa ulokeparveke.

Harjakatto, punainen profiilipeltikate, tiilijäljitelmä. Savupiippu. Ulkoseinissä keltainen vaakalautaverhous. Ulkoverhouksen alareunassa tippalankku. Alkuperäinen julkisivumateriaali rappaus. Kulmissa pilasteriäiset, joita korostettu värillisellä pystylaudalla, aikakaudelle poikkeava. Maalattu betonisokkeli. Ikkunoiden puitejako ja vuorilautojen koristeaiheet aikakaudelle poikkeavat.

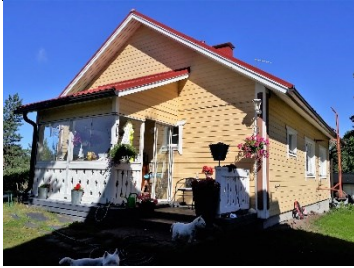
<b>2007</b>	Rakennustaiteellinen	RKY 09
<b>Jari Juutilainen</b>	Kulttuurihistoriallinen	MK 08
<b>Puu</b>	Kaupunkikuvallinen	KYM 92
	Säilyneisyys	- OYK 96
		INV 82

Yksikerroksinen yhden asunnon talo 2000-luvulta. Eteläpäädyssä katettu ja lasitettu sisäänkäynti. Harjakatto, punainen profiilipeltikate. Savupiippu. Ulkoseinissä keltainen vaakalautaverhous. Kulmissa valkoiset pilasteriaiheet, joita korostettu värillisellä pystylaudalla. Betonisokkeli. Ikkunoiden vuorilautoja koristeltu viistein.

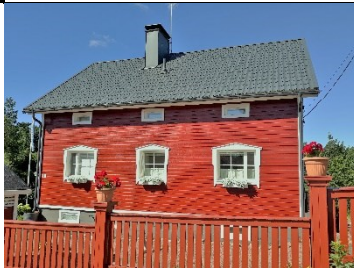
<b>1951</b>	Rakennustaiteellinen	RKY 09	x	<b>100033</b>
<b>Pentti Arponen</b>	Kulttuurihistoriallinen	x	MK 08	<b>49.0 200014</b>
<b>Puu</b>	Kaupunkikuvallinen	x	KYM 92	<b>49. 204124</b>
	Säilyneisyys	<b>2/5</b>	OYK 96	<b>32.</b>
			INV 82	<b>Y17</b>

Puolitoistakerroksinen kellarillinen yhden asunnon talo. Sisäänkäyntikuisti rakennuksen länsisivulla toteutettu vuonna 1981, suunnittelija Jorma Kallioinen. Ulokeparveke ensimmäisen kerroksen eteläpäädyssä. Harjakatto, musta profiilipeltikate, tiilijäljitelmä. Savupiippu. Ulkoseinissä punainen vaakalautaverhous. Alkuperäisten piirustusten mukaan julkisivumateriaali rappaus. Ulkoverhouksen alareunassa tippalankku. Ulkoseiniä lisäeristetty - ikkunat syvennyksessä. Maalattu betonisokkeli. Räystäään alla matalat suorakaiteen muotoiset ikkunat. Ikkunoiden vuorilautoja koristettu viistein. Ikkunoiden puitejako ja vuorilautojen koristelu aikakaudelle poikkeavat. Aukotus alkuperäinen.

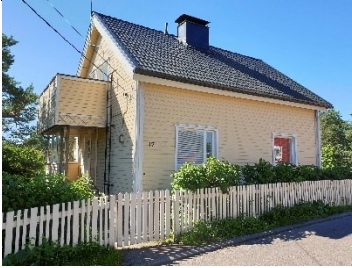
<b>1951</b>	Rakennustaiteellinen	<b>x</b>	RKY 09	<b>x</b>	<b>100033</b>
<b>Pentti Arponen</b>	Kulttuurihistoriallinen	<b>x</b>	MK 08	<b>49.0</b>	<b>200014</b>
<b>Puu</b>	Kaupunkikuvallinen	<b>x</b>	KYM 92	<b>49.</b>	<b>204124</b>
	Säilyneisyys	<b>3/5</b>	OYK 96	<b>32.</b>	
			INV 82	<b>Y17</b>

Puolitoistakerroksinen yhden asunnon talo, joka pohjautuu jälleenrakennuskauden tyyppitaloon. Sisäänkäyntikatot itäpäädyssä. Sisäänkäynnin yläpuolella toisessa kerroksessa parveke. Kuisti ja parveke toteutettu 2006.

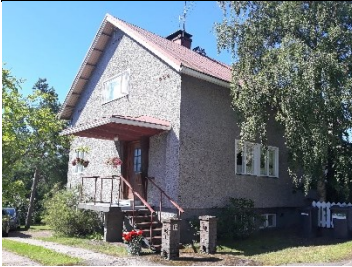
**53** Pajutie 15

<b>1958</b>	Rakennustaiteellinen	<b>x</b>	RKY 09	<b>x</b>	<b>100033</b>
<b>Olavi Karttaavi</b>	Kulttuurihistoriallinen	<b>x</b>	MK 08	<b>49.0</b>	<b>200014</b>
<b>Rappaus</b>	Kaupunkikuvallinen	<b>x</b>	KYM 92	<b>49.</b>	<b>204124</b>
	Säilyneisyys	<b>5/5</b>	OYK 96	<b>32.</b>	
			INV 82	<b>Y17</b>

Puolitoistakerroksinen kellarillinen yhden asunnon talo, joka pohjautuu jälleenrakennuskauden tyyppitaloon. Kattettu sisäänkäynti itäpäädyssä, ulokekatot. Ulkoportaat betonia, metallikaide.

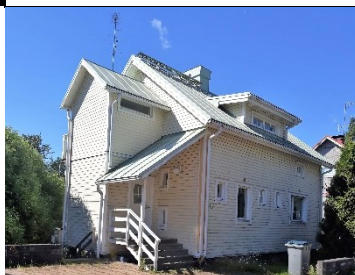
<b>1951</b>	Rakennustaiteellinen		RKY 09	<b>x</b>	<b>100033</b>
<b>Pentti Rekula</b>	Kulttuurihistoriallinen	<b>x</b>	MK 08	<b>49.0</b>	<b>200014</b>
<b>Puu</b>	Kaupunkikuvallinen	<b>x</b>	KYM 92	<b>49.</b>	<b>204124</b>
	Säilyneisyys	<b>1/5</b>	OYK 96	<b>32.</b>	
			INV 82	<b>Y17</b>

Harjakatto, vihreä saumapeltikate. Savupiippu. Avoräystä. Pohjoissivulla kattolyhty, ilmeisesti myöhempi toteutus. Ulkoseinissä vaaleankeltainen vaakalautaverhous. Ulkoverhouksen alareunassa tippalankku. Ulkoseiniä lisäeristetty - lyhyt räystä, ikkunat syvennyksessä. Kulmissa pilasteriaiheet, joita korostettu värillisellä pystylaudalla, aikakaudelle poikkeava. Maalattu betonisokkeli. Ikkunoiden puitejako aikakaudelle poikkeava. Aukotus ilmeisesti muuttunut alkuperäisestä.

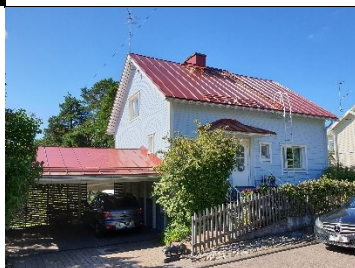
<b>1951</b>	Rakennustaiteellinen		RKY 09	<b>x</b>	<b>100033</b>
<b>Pentti Rekula</b>	Kulttuurihistoriallinen	<b>x</b>	MK 08	<b>49.0</b>	<b>200014</b>
<b>Puu</b>	Kaupunkikuvallinen	<b>x</b>	KYM 92	<b>49.</b>	<b>204124</b>
	Säilyneisyys	<b>2/5</b>	OYK 96	<b>32.</b>	
			INV 82	<b>Y17</b>

Puolitoistakerroksinen kellarillinen yhden asunnon talo, joka pohjautuu jälleenrakennuskauden tyyppitaloon. Kattettu sisäänkäynti pohjoissivulla. Ulkoportaat betonia, metallikaide. Rakennusta laajennettu 2013 eteläsivun poikkihajaisella osalla.

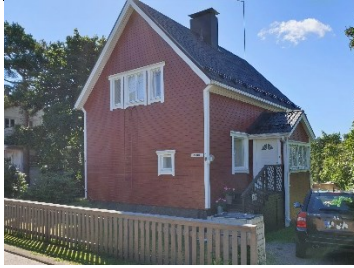
<b>1925</b>	Rakennustaiteellinen		RKY 09	<b>x</b>	<b>100033</b>
<b>Armas Laitinen</b>	Kulttuurihistoriallinen	<b>x</b>	MK 08	<b>49.0</b>	<b>200014</b>
<b>Puu</b>	Kaupunkikuvallinen	<b>x</b>	KYM 92	<b>49.</b>	<b>204124</b>
	Säilyneisyys	<b>2/5</b>	OYK 96	<b>32.</b>	
			INV 82	<b>Y17</b>

Puolitoistakerroksinen yhden asunnon talo. Sisäänkäyntikuisti itäsvuulla. Puiset ulkoportaat.

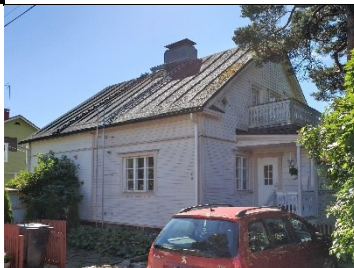
<b>1924</b>	Rakennustaiteellinen	<b>x</b>	RKY 09	<b>x</b>	<b>100033</b>
<b>Armas Laitinen</b>	Kulttuurihistoriallinen	<b>x</b>	MK 08	<b>49.0</b>	<b>200014</b>
<b>Puu</b>	Kaupunkikuvallinen	<b>x</b>	KYM 92	<b>49.</b>	<b>204124</b>
	Säilyneisyys	<b>4/5</b>	OYK 96	<b>32.</b>	<b>202913</b>
			INV 82	<b>Y17</b>

Puolitoistakerroksinen kellarillinen kahden asunnon talo, jossa 1920-luvun vähäeleisen klassismin piirteitä. Sisäänkäyntikuistit päädyissä. Puiset ulkoportaat. Kuistien yläpuolella toisen kerroksen parvekkeet. Kuistit ja eteläpuolen terassit laajennuksia 2000-luvulta.

Harjakatto, musta kolmiorimahuopakate. Savupiippu. Umpiräystä. Päätyihin taittavat räystäät. Ulkoseinissä vaalea vaakalautaverhous. Räystään alapuolella vaakalista. Ulkoverhouksen alareunassa tippalankku. Kulmissa pilasteriäiheet, joita on korostettu värillisellä pystylaudalla. Luonnonkivisokkeli. Osa ikkunoista ilmeisesti alkuperäiset. Osa ikkunoiden vuorilautoista koristeltu puuleikkauksin. Koristeelliset puukaiteet. Sivu-ullakoiden päädyissä vinoneliöikkunat.

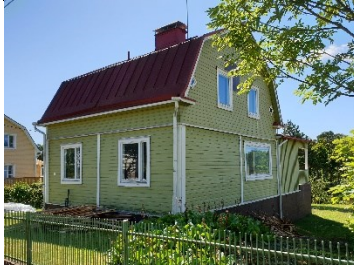
<b>1928</b>	Rakennustaiteellinen	<b>x</b>	RKY 09	<b>x</b>	<b>100033</b>
<b>Armas Laitinen</b>	Kulttuurihistoriallinen	<b>x</b>	MK 08	<b>49.0</b>	<b>200014</b>
<b>Puu</b>	Kaupunkikuvallinen	<b>x</b>	KYM 92	<b>49.</b>	<b>204124</b>
	Säilyneisyys	<b>3/5</b>	OYK 96	<b>32.</b>	
			INV 82	<b>Y17</b>

Puolitoistakerroksinen yhden asunnon talo, jossa piirteitä 1920-luvun vähäeleisestä klassismista. Rakennusta laajennettu poikkiharjalla eteläsvulta vuonna 1962. Suunnittelija Jussi Miettinen. Sisäänkäyntikatos itäpäädyssä. Ulkopoortaat betonia. Metallikaide.

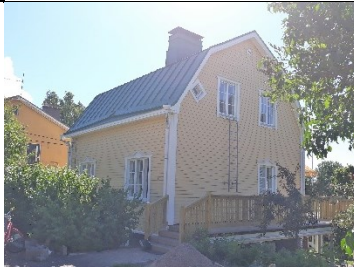
<b>1936</b>	Rakennustaiteellinen	<b>x</b>	RKY 09	<b>x</b>	<b>100033</b>
<b>Armas Laitinen</b>	Kulttuurihistoriallinen	<b>x</b>	MK 08	<b>49.0</b>	<b>200014</b>
<b>Puu</b>	Kaupunkikuvallinen	<b>x</b>	KYM 92	<b>49.</b>	<b>204124</b>
	Säilyneisyys	<b>3/5</b>	OYK 96	<b>32.</b>	
			INV 82	<b>Y17</b>

Puolitoistakerroksinen kellarillinen yhden asunnon talo, jossa piirteitä 1930-luvun vähäeleisestä klassismista. Eteläsvun kuisti toteutettu 1957. Suunnittelija Yrjö E. Rantala. Eteläsvun parveke sekä länsi- ja eteläsvun terrassi ja kulkusilta toteutettu 2020.

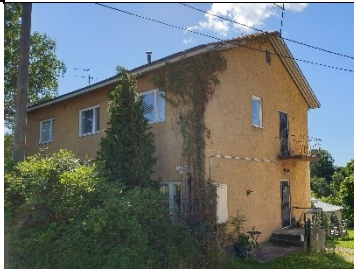
<b>1953</b>	Rakennustaiteellinen	<b>x</b>	RKY 09	<b>x</b>	<b>100033</b>
<b>Pentti Rekula</b>	Kulttuurihistoriallinen	<b>x</b>	MK 08	<b>49.0</b>	<b>200014</b>
<b>Rappaus</b>	Kaupunkikuvallinen	<b>x</b>	KYM 92	<b>49.</b>	<b>204124</b>
	Säilyneisyys	<b>4/5</b>	OYK 96	<b>32.</b>	
			INV 82	<b>Y17</b>

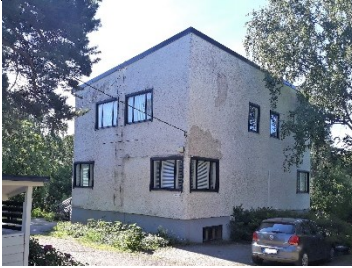
**61** Leppätie 2

<b>1937</b>	Rakennustaiteellinen	<b>x</b>	RKY 09	<b>x</b>	<b>100033</b>
<b>Armas Laitinen</b>	Kulttuurihistoriallinen	<b>x</b>	MK 08	<b>49.0</b>	<b>200014</b>
<b>Rappaus</b>	Kaupunkikuvallinen	<b>x</b>	KYM 92	<b>49.</b>	<b>204124</b>
	Säilyneisyys	<b>4/5</b>	OYK 96	<b>32.</b>	
			INV 82	<b>Y17</b>

Kaksikerroksinen kellarillinen kahden asunnon talo, jossa alueelle harvinaisen funktionalismin piirteitä. Sisäänkäyntikuisti itäisivulla.

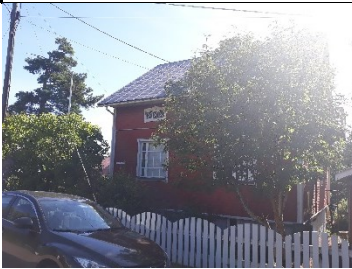
<b>1935</b>	Rakennustaiteellinen	<b>x</b>	RKY 09	<b>x</b>	<b>100033</b>
<b>Armas Laitinen</b>	Kulttuurihistoriallinen	<b>x</b>	MK 08	<b>49.0</b>	<b>200014</b>
<b>Puu</b>	Kaupunkikuvallinen	<b>x</b>	KYM 92	<b>49.</b>	<b>204124</b>
	Säilyneisyys	<b>3/5</b>	OYK 96	<b>32.</b>	
			INV 82	<b>Y17</b>

Puolitoistakerroksinen yhden asunnon talo, jossa piirteitä 1930-luvun klassismista. Sisäänkäyntikuisti pihan puolella itäisivulla, puiset ulkoportaat. Kuisti toteutettu 1953, suunnittelija Sulo G. Jukanen. Eteläpäädyssä toisen kerroksen ulokeparveke, puukaide.

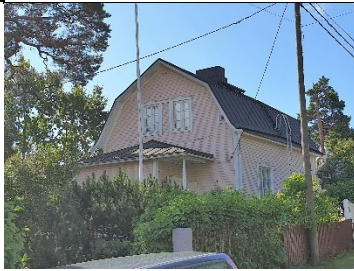
<b>1936</b>	Rakennustaiteellinen	<b>x</b>	RKY 09	<b>x</b>	<b>100033</b>
<b>Armas Laitinen</b>	Kulttuurihistoriallinen	<b>x</b>	MK 08	<b>49.0</b>	<b>200014</b>
<b>Puu</b>	Kaupunkikuvallinen	<b>x</b>	KYM 92	<b>49.</b>	<b>204124</b>
	Säilyneisyys	<b>3/5</b>	OYK 96	<b>32.</b>	
			INV 82	<b>Y17</b>

Puolitoistakerroksinen kellarillinen yhden asunnon talo, jossa piirteitä 1930-luvun vähäeleisestä klassismista. Sisäänkäyntikuistit päädyissä, puiset ulkoportaat. Ulkokuistit toteutettu 1950 sekä 1952? (muutos/laajennus) Eteläpäädyssä kuistin yläpuolella toisen kerroksen parveke. Pihan puolella itäisivulla lasitettu terassi sekä yläpuolinen parveke.

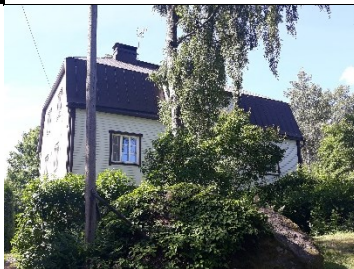
<b>1935</b>	Rakennustaiteellinen	<b>x</b>	RKY 09	<b>x</b>	<b>100033</b>
<b>Armas Laitinen</b>	Kulttuurihistoriallinen	<b>x</b>	MK 08	<b>49.0</b>	<b>200014</b>
<b>Puu</b>	Kaupunkikuvallinen	<b>x</b>	KYM 92	<b>49.</b>	<b>204124</b>
	Säilyneisyys	<b>4/5</b>	OYK 96	<b>32.</b>	
			INV 82	<b>Y17</b>

Puolitoistakerroksinen kellarillinen asuinrakennus, jossa piirteitä 1930-luvun vähäeleisestä klassismista. Sisäänkäyntikuistit länsipäädyssä ja eteläisivulla. Puiset sekä betoniset ulkoportaat.

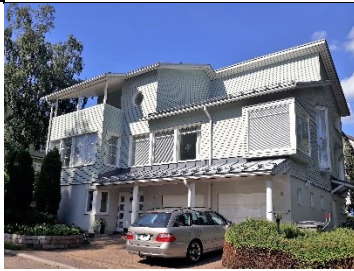
<b>1988</b>	Rakennustaiteellinen	<b>x</b>	RKY 09	<b>x</b>	<b>100033</b>
<b>Kalevi Ilonen</b>	Kulttuurihistoriallinen		MK 08	<b>49.0</b>	<b>200014</b>
<b>Puu</b>	Kaupunkikuvallinen	<b>x</b>	KYM 92	<b>49.</b>	<b>204124</b>
	Säilyneisyys	-	OYK 96	<b>32.</b>	
			INV 82

Kaksikerroksinen kellarillinen yhden asunnon talo, jossa alueelle harvinaisen 1990-luvun arkkitehtuurin piirteitä. Katettu sisäänkäynti Katajatien puolella itäisivulla. Toisen kerroksen parveke itäisivulla. Erkkeri eteläpäädyssä. Monimuotoinen rakennus erottuu ympäröivästä rakennuskannasta, sopeutuu kuitenkin mittakaavaltaan ympäröivään rakennuskantaan.

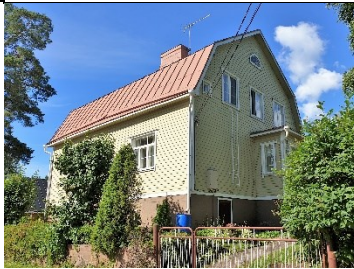
<b>1936</b>	Rakennustaiteellinen	<b>x</b>	RKY 09	<b>x</b>	<b>100033</b>
<b>Armas Laitinen</b>	Kulttuurihistoriallinen	<b>x</b>	MK 08	<b>49.0</b>	<b>200014</b>
<b>Puu</b>	Kaupunkikuvallinen	<b>x</b>	KYM 92	<b>49.</b>	<b>204124</b>
	Säilyneisyys	<b>4/5</b>	OYK 96	<b>32.</b>	
			INV 82	<b>Y17</b>

Puolitoistakerroksinen kellarillinen yhden asunnon talo, jossa piirteitä 1930-luvun vähäeleisestä klassismista. Sisäänkäyntikuistit päädyissä.

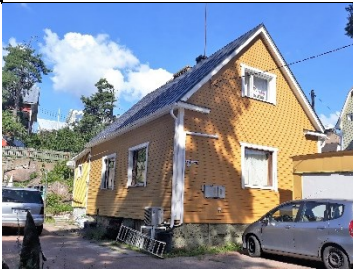
**67** Katajatie 1 285-5-113-3 Arvo Aiemmat inventoinnit Pakki nro

<b>1926</b>	Rakennustaiteellinen	<b>x</b>	RKY 09	<b>x</b>	<b>100033</b>
<b>Armas Laitinen</b>	Kulttuurihistoriallinen	<b>x</b>	MK 08	<b>49.0</b>	<b>200014</b>
<b>Puu</b>	Kaupunkikuvallinen	<b>x</b>	KYM 92	<b>49.</b>	<b>204124</b>
	Säilyneisyys	<b>3/5</b>	OYK 96	<b>32.</b>	
			INV 82	<b>Y17</b>

Puolitoistakerroksinen yhden asunnon talo, jossa piirteitä 1920-luvun vähäeleisestä klassismista. Sisäänkäynti-kuisti länsipäädystä.

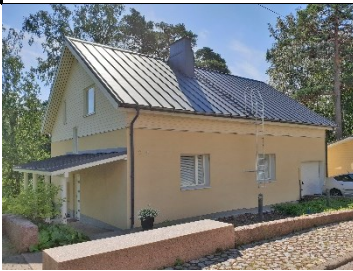
**68** Katajatie 2 285-5-114-3 Arvo Aiemmat inventoinnit Pakki nro

<b>1920-luku</b>	Rakennustaiteellinen		RKY 09	<b>x</b>	<b>100033</b>
<b>Armas Laitinen</b>	Kulttuurihistoriallinen	<b>x</b>	MK 08	<b>49.0</b>	<b>200014</b>
<b>Tiili/Rappaus</b>	Kaupunkikuvallinen	<b>x</b>	KYM 92	<b>49.</b>	<b>204124</b>
	Säilyneisyys	<b>1/5</b>	OYK 96	<b>32.</b>	
			INV 82	<b>Y17</b>

Puolitoistakerroksinen kellarillinen yhden asunnon talo. Katettu sisäänkäynti pohjoispäädystä. Eteläpäädystä sisäänvedetty parveke. Rakennusta on laajennettu sekä tehty muutoksia. Poikkeaa ulkonäöltään alueen muusta rakennuskannasta, mutta sopeutuu mittakaavaltaan ympäröivään vanhaan rakennuskantaan. Rakennusta on laajennettu vuosina 1966 ja 1977. Rakennus sai vuonna 1977 kahitiiliverhouksen, joka sittemmin rapattiin vuonna 2006.

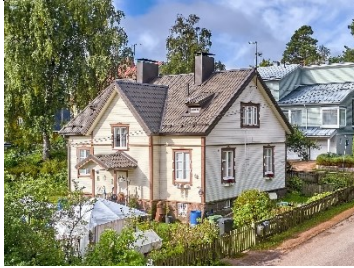
<b>1925</b>	Rakennustaiteellinen	<b>x</b>	RKY 09	<b>x</b>	<b>100033</b>
<b>R&amp;O Koskinen</b>	Kulttuurihistoriallinen	<b>x</b>	MK 08	<b>49.0</b>	<b>200014</b>
<b>Puu</b>	Kaupunkikuvallinen	<b>x</b>	KYM 92	<b>49.</b>	<b>204124</b>
	Säilyneisyys	<b>4/5</b>	OYK 96	<b>32.</b>	
			INV 82	<b>Y17</b>

Puolitoistakerroksinen kellarillinen kahden perheen talo, jossa piirteitä 1920-luvun vähäeleisestä klassismista. Lyhyt poikkiharja itäsvivulla. Katettu sisäänkäynti itäsvivulla poikkiharjan päädystä.

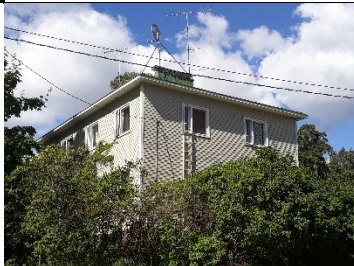
<b>1939</b>	Rakennustaiteellinen	<b>x</b>	RKY 09	<b>x</b>	<b>100033</b>
<b>livari Penttilä</b>	Kulttuurihistoriallinen	<b>x</b>	MK 08	<b>49.0</b>	<b>200014</b>
<b>Puu</b>	Kaupunkikuvallinen	<b>x</b>	KYM 92	<b>49.</b>	<b>204124</b>
	Säilyneisyys	<b>5/5</b>	OYK 96	<b>32.</b>	
			INV 82	<b>Y17</b>

Kaksikerroksinen asuinrakennus edustaa alueelle harvinaista 1930-luvun funktionalismia. Katoksettomat sisäänkäynnit luoteisvivaalta. Ulkoportaat betonia, metallikaiteet. Sisäänkäyntikatos toteutettu vuonna 2020, suunnittelija Selja-Maaria Flink.

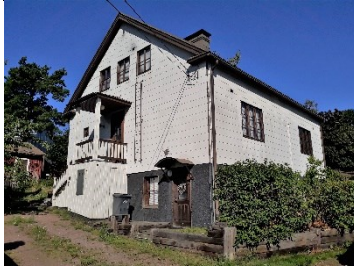
**71** Katajatie 23

<b>1923</b>	Rakennustaiteellinen		RKY 09	<b>x</b>	<b>100033</b>
<b>Armas Laitinen</b>	Kulttuurihistoriallinen	<b>x</b>	MK 08	<b>49.0</b>	<b>200014</b>
<b>Kuitubetonilevy</b>	Kaupunkikuvallinen	<b>x</b>	KYM 92	<b>49.</b>	<b>204124</b>
	Säilyneisyys	<b>2/5</b>	OYK 96	<b>32.</b>	
			INV 82	<b>Y17</b>

Puolitoistakerroksinen kellarillinen kahden asunnon talo. Katetut sisäänkäynnit päädyissä. Rakennuksessa on toiminut mm. kalakauppa, peltisepänliike ja korjaamo asumisen lisäksi.

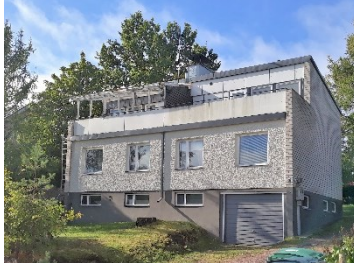
<b>1961</b>	Rakennustaiteellinen		RKY 09	<b>x</b>	<b>100033</b>
<b>Pentti Arponen</b>	Kulttuurihistoriallinen	<b>x</b>	MK 08	<b>49.0</b>	<b>200014</b>
<b>Rappaus/tiili</b>	Kaupunkikuvallinen	<b>x</b>	KYM 92	<b>49.</b>	<b>204124</b>
	Säilyneisyys	-	OYK 96	<b>32.</b>	
			INV 82	<b>Y17</b>

Kaksikerroksinen kellarillinen kahden asunnon talo. Arkkitehtuuriltaan alueen vanhasta rakennuskannasta poikkeava. Sisäänkäyntikatos pihan puolella länsisivulla. Koko sivun pituinen kattoterassi toisessa kerroksessa itäisivulla. Rakennuksessa on aikoinaan toiminut parturikampaamo asumisen lisäksi.

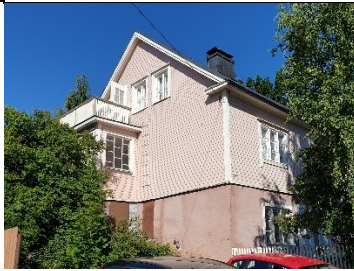
<b>1924</b>	Rakennustaiteellinen	<b>x</b>	RKY 09	<b>x</b>	<b>100033</b>
<b>Armas Laitinen</b>	Kulttuurihistoriallinen	<b>x</b>	MK 08	<b>49.0</b>	<b>200014</b>
<b>Puu</b>	Kaupunkikuvallinen	<b>x</b>	KYM 92	<b>49.</b>	<b>204124</b>
	Säilyneisyys	<b>3/5</b>	OYK 96	<b>32.</b>	
			INV 82	<b>Y17</b>

Puolitoistakerroksinen kellarillinen kahden asunnon talo, jossa piirteitä 1920-luvun vähäeleisestä klassismista. Kuitit päädyissä. Kuitien yläpuolella parvekkeet molemmissa päädyissä. Toinen kuiti ja parveke toteutettu vuonna 1953, toinen parveke vuonna 1993. Rakennuksessa on harjoitettu liiketoimintaa asumisen lisäksi.
