# KATARIINAN PIENTALOALUE

RAKENNUSINVENTOINTI

Laatijat:  
Werner Vähä-Impola  
Marja Pelo

2021  
päivitetty 2022

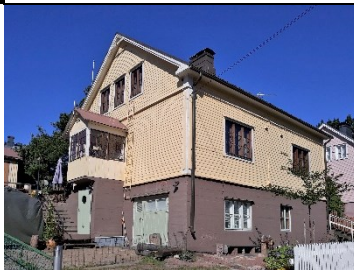
<b>1923</b>	Rakennustaiteellinen	<b>x</b>	RKY 09	<b>x</b>	<b>100033</b>
<b>Fredrik Lindqvist</b>	Kulttuurihistoriallinen	<b>x</b>	MK 08	<b>49.0</b>	<b>200014</b>
<b>Puu</b>	Kaupunkikuvallinen	<b>x</b>	KYM 92	<b>49.</b>	<b>204124</b>
	Säilyneisyys	<b>3/5</b>	OYK 96	<b>32.</b>	
			INV 82	<b>Y17</b>

Puolitoistakerroksinen kellarillinen kahden asunnon talo, jossa piirteitä 1920-luvun vähäeleisestä klassismista. Kuitit päädyissä, osin ulokkeena. Pohjoispäädyssä kuitin päällä toisen kerroksen avoparveke. Pohjoiskuitia mahdollisesti laajennettu vuonna 2002. Rakennuksessa on aiemmin harjoitettu liiketoimintaa asumisen lisäksi.

Harjakatto, ruskea profiilipeltikate. Savupiippu. Päätyihin taittavat räystäät. Umpiräystä. Ulkoseinissä keltainen vaakalautaverhous. Ulkoverhouksen alareunassa tippalankku. Räystäään alapuolella vaakalista. Kulmissa pilasteri-aiheet, joita korostettu värillisellä pystylaudalla. Korkea maalattu betonisokkeli. Ikkunoiden puitejako mukailee aikakaudelle tyypillistä. Kellarin ikkunat mahdollisesti alkuperäiset. Aukotus luultavasti pääosin alkuperäinen. Osa ikkunoiden vuorilaudoista koristeltu viistein.

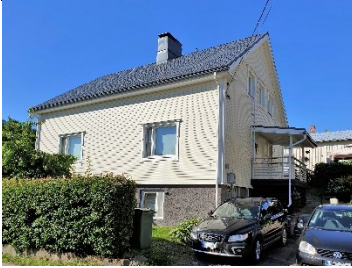
<b>1923</b>	Rakennustaiteellinen		RKY 09	<b>x</b>	<b>100033</b>
<b>Anton Ristola</b>	Kulttuurihistoriallinen	<b>x</b>	MK 08	<b>49.0</b>	<b>200014</b>
<b>Puu</b>	Kaupunkikuvallinen	<b>x</b>	KYM 92	<b>49.</b>	<b>204124</b>
	Säilyneisyys	<b>2/5</b>	OYK 96	<b>32.</b>	
			INV 82	<b>Y17</b>

Puolitoistakerroksinen kellarillinen kahden asunnon talo. Katetut sisäänkäynnit päädyissä.

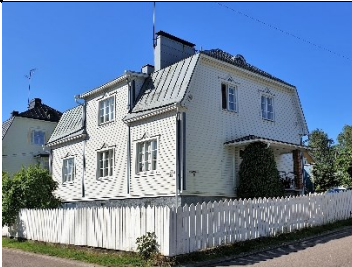
<b>1937</b>	Rakennustaiteellinen	<b>x</b>	RKY 09	<b>x</b>	<b>100033</b>
<b>Armas Laitinen</b>	Kulttuurihistoriallinen	<b>x</b>	MK 08	<b>49.0</b>	<b>200014</b>
<b>Puu</b>	Kaupunkikuvallinen	<b>x</b>	KYM 92	<b>49.</b>	<b>204124</b>
	Säilyneisyys	<b>4/5</b>	OYK 96	<b>32.</b>	
			INV 82	<b>Y17</b>

Puolitoistakerroksinen kellarillinen yhden asunnon talo, jossa piirteitä 1920-luvun vähäeleisestä klassismista. Katetut sisäänkäynnit päädyissä, tiilipilarit ja metallikaiteet, mahdollisesti myöhempiä laajennuksia. Sisäänkäyntikatot myös länsisivulla. Ulkoportaat betonia. Toisen kerroksen parveke länsisivulla toteutettu 2006. Rakennuksessa on toiminut maalaamo ja kauppa asumisen lisäksi.

Taitekatto, harmaa saumapeltikate. Kaksi savupiippua. Umpiräystä. Pitkillä sivuilla kattolyhdyt. Ullakon päädyissä lunetti-ikkunat. Vesikaton yksityiskohdat - jalkarännit, syöksytorvet suppiloineen - säilyneet. Vesikaton ylläpitoon tulee kiinnittää huomioita lähivuosina. Ulkoseinissä kermanvalkoinen vaakalautaverhous. Ulkoverhouksen alareunassa tippalankku ja vesilauta. Kulmissa ja pitkillä sivuilla pilasteriäiheet, joita korostettu värillisellä pystylaudalla. Rapattu betonisokkeli. Sivu-ullakoiden päädyissä vinoneliöikkunat. Ikkunoiden puitejako aikakaudelle tyypillinen. Aukotus luultavasti pääosin alkuperäinen. Ikkunoiden vuorilautoja koristeltu viistein ja koristepaloin.

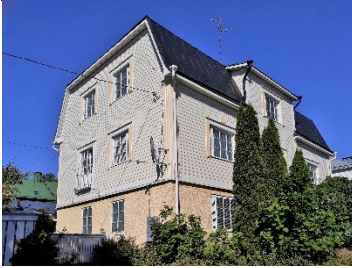
285-5-115-2

<b>1936</b>	Rakennustaiteellinen	<b>x</b>	RKY 09	<b>x</b>	<b>100033</b>
<b>Armas Laitinen</b>	Kulttuurihistoriallinen	<b>x</b>	MK 08	<b>49.0</b>	<b>200014</b>
<b>Puu</b>	Kaupunkikuvallinen	<b>x</b>	KYM 92	<b>49.</b>	<b>204124</b>
	Säilyneisyys	<b>3/5</b>	OYK 96	<b>32.</b>	
			INV 82	<b>Y17</b>

Puolitoistakerroksinen kellarillinen kahden asunnon talo, jossa piirteitä 1930 -luvun vähäeleisestä klassismista. Sisäänkäyntikuisti pohjoispäädyssä. Veranta länsisivulla on laajennus vuodelta 1990. Toisen kerroksen parveke länsisivulla verannan yläpuolella. Ranskalainen parveke eteläpäädyssä.

Taitekatto, musta saumapeltikate. Savupiippu. Umpiräystä. Pitkillä sivuilla kattolyhyt. Päädyissä ullakon lunetti-ikkunat. Katon ylläpitoon tulee kiinnittää huomiota lähivuosina. Ulkoseinissä kermanvalkoinen vaakalautaverhous. Ulkoverhouksen alareunassa tippalankku. Kulmissa ja pitkällä sivulla pilasteriaiheet, joita korostettu värillisillä pystyrimoilla. Roiskerapattu betonisokkeli. Ikkunamalli aikakaudelle poikkeava. Ikkunoiden vuorilautoja koristeltu puuleikkauksin ja koristepaloin.

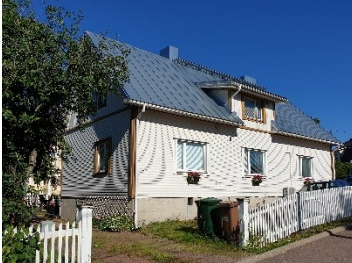
285-5-115-3

<b>1926</b>	Rakennustaiteellinen		RKY 09	<b>x</b>	<b>100033</b>
<b>Armas Laitinen</b>	Kulttuurihistoriallinen	<b>x</b>	MK 08	<b>49.0</b>	<b>200014</b>
<b>Puu</b>	Kaupunkikuvallinen	<b>x</b>	KYM 92	<b>49.</b>	<b>204124</b>
	Säilyneisyys	<b>2/5</b>	OYK 96	<b>32.</b>	
			INV 82	<b>Y17</b>

Puolitoistakerroksinen kahden asunnon talo. Sisäänkäyntikatokset pihan puolella länsisivulla. Rakennusta laajennettu 1938, suunnittelija Armas Laitinen.

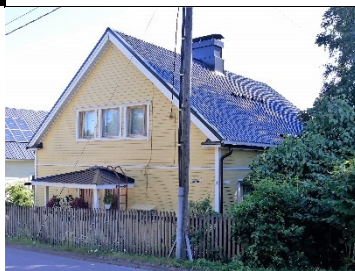
<b>1927</b>	Rakennustaiteellinen		RKY 09	<b>x</b>	<b>100033</b>
<b>Armas Laitinen</b>	Kulttuurihistoriallinen	<b>x</b>	MK 08	<b>49.0</b>	<b>200014</b>
<b>Puu</b>	Kaupunkikuvallinen	<b>x</b>	KYM 92	<b>49.</b>	<b>204124</b>
	Säilyneisyys	<b>2/5</b>	OYK 96	<b>32.</b>	
			INV 82	<b>Y17</b>

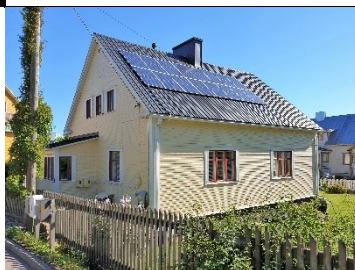
<b>1923</b>	Rakennustaiteellinen		RKY 09	<b>x</b>	<b>100033</b>
<b>livari Penttilä</b>	Kulttuurihistoriallinen	<b>x</b>	MK 08	<b>49.0</b>	<b>200014</b>
<b>Puu</b>	Kaupunkikuvallinen	<b>x</b>	KYM 92	<b>49.</b>	<b>204124</b>
	Säilyneisyys	<b>2/5</b>	OYK 96	<b>32.</b>	
			INV 82	<b>Y17</b>

Puolitoistakerroksinen kahden asunnon talo. Sisäänkäyntikuistit päädyissä. Toisen kerroksen parveke itäisivulla. Harjakatto, musta suoraprofiilipeltikate. Savupiippu. Aurinkopaneelit. Päätyihin taittavat räystäät. Ulkoseinissä vaaleankeltainen vaakalautaverhous. Ulkoverhouksen alareunassa tippalankku. Maalattu betonisokkeli. Ikkunoiden puitejako mukailee aikakaudelle tyypillistä. Aukotus mahdollisesti pääosin alkuperäinen.

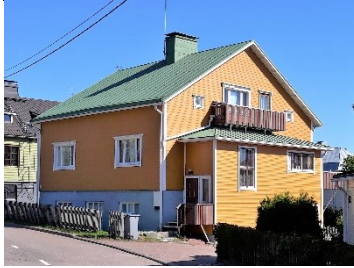
<b>1951</b>	Rakennustaiteellinen	<b>x</b>	RKY 09	<b>x</b>	<b>100033</b>
<b>Helge Rajala</b>	Kulttuurihistoriallinen	<b>x</b>	MK 08	<b>49.0</b>	<b>200014</b>
<b>Puu</b>	Kaupunkikuvallinen	<b>x</b>	KYM 92	<b>49.</b>	<b>204124</b>
	Säilyneisyys	<b>3/5</b>	OYK 96	<b>32.</b>	
			INV 82	<b>Y17</b>

Puolitoistakerroksinen kellarillinen kahden asunnon talo 1950-luvulta. Sisäänkäyntikuisti ja toisen kerroksen parveke eteläpäädyssä. Sisäänkäyntikuisti on toteutettu vuonna 1996, laajennettu vuonna 2019, tyyllisesti poikkeava. Sisäänkäyntikatos itäisivulla. Rakennuksessa on toiminut puuseppä ja verhoiluliike asumisen lisäksi. Rakennuksen kellari on paikalla sijainneen, 1920-luvulla rakentuneen asuinrakennuksen kellari, joka säilyi pommituksesta johtuneesta tulipalosta.

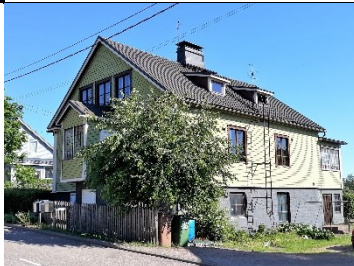
<b>1924</b>	Rakennustaiteellinen	<b>x</b>	RKY 09	<b>x</b>	<b>100033</b>
<b>livari Penttilä</b>	Kulttuurihistoriallinen	<b>x</b>	MK 08	<b>49.0</b>	<b>200014</b>
<b>Puu</b>	Kaupunkikuvallinen	<b>x</b>	KYM 92	<b>49.</b>	<b>204124</b>
	Säilyneisyys	<b>3/5</b>	OYK 96	<b>32.</b>	
			INV 82	<b>Y17</b>

Puolitoistakerroksinen kellarillinen kahden asunnon talo, jossa piirteitä 1920-luvun vähäeleisestä klassismista. Sisäänkäyntikuistit päädyissä. Länsipäädyn kuisti osin ulokkeena. Ulkoportaat betonia. Laajennettu ulkoeteisellä vuonna 1937, suunnittelija livari Penttilä. Rakennuksessa harjoitettu erilaista liiketoimintaa asumisen lisäksi.

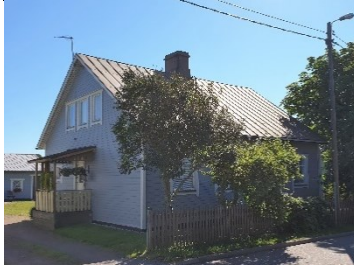
<b>1925</b>	Rakennustaiteellinen	<b>x</b>	RKY 09	<b>x</b>	<b>100033</b>
<b>Armas Laitinen</b>	Kulttuurihistoriallinen	<b>x</b>	MK 08	<b>49.0</b>	<b>200014</b>
<b>Puu</b>	Kaupunkikuvallinen	<b>x</b>	KYM 92	<b>49.</b>	<b>204124</b>
	Säilyneisyys	<b>3/5</b>	OYK 96	<b>32.</b>	
			INV 82	<b>Y17</b>

Puolitoistakerroksinen yhden asunnon talo, jossa piirteitä 1920-luvun vähäeleisestä klassismista. Sisäänkäyntikatos pohjoispäädyssä. Kuisti eteläpäädyssä.

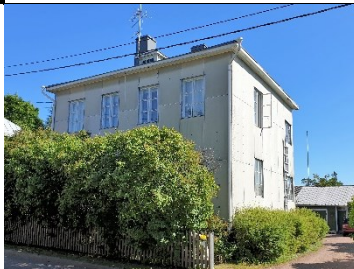
<b>1924</b>	Rakennustaiteellinen	<b>x</b>	RKY 09	<b>x</b>	<b>100033</b>
<b>K &amp; O Koskinen</b>	Kulttuurihistoriallinen	<b>x</b>	MK 08	<b>49.0</b>	<b>200014</b>
<b>Kuitubetonilevy</b>	Kaupunkikuvallinen	<b>x</b>	KYM 92	<b>49.</b>	<b>204124</b>
	Säilyneisyys	<b>4/5</b>	OYK 96	<b>32.</b>	
			INV 82	<b>Y17</b>

Kaksikerroksinen kellarillinen kahden asunnon talo, jossa piirteitä klassismista ja varhaisesta funktionalismista. Alueen vanhasta rakennuskannasta poikkeava rakennus. Sisäänkäynti pihan puolella itäisivulla.

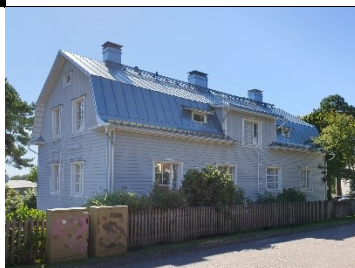
<b>1929</b>	Rakennustaiteellinen	<b>x</b>	RKY 09	<b>x</b>	<b>100033</b>
<b>Armas Laitinen</b>	Kulttuurihistoriallinen	<b>x</b>	MK 08	<b>49.0</b>	<b>200014</b>
<b>Puu</b>	Kaupunkikuvallinen	<b>x</b>	KYM 92	<b>49.</b>	<b>204124</b>
	Säilyneisyys	<b>3/5</b>	OYK 96	<b>32.</b>	
			INV 82	<b>Y17</b>

Puolitoistakerroksinen kahden asunnon talo, jossa piirteitä 1920-luvun vähäeleisestä klassismista. Sisäänkäynti itäisivulla. Ulkoportaat betonia. Kuiditit muutostyö vuodelta 1991. Toisen kerroksen parveke itäisivulla toteutettu vuonna 2001.

Taitekatto, harmaa saumapeltikate. Kolme savupiippua. Kattolyhdyt kaakkois- ja luoteissivuilla. Umpiräystä. Vesikaton yksityiskohdat - jalkarännit, syöksytorvet suppiloineen, päätyihin taittavat räystäät - säilytetty muutostöissä. Ulkoseinissä vaaleansininen vaakalautaverhous, julkisivun yläosassa pystylautaverhous. Räystäään kohdalla vaakalista. Ulkoverhouksen alareunassa tippalauta. Kulmissa pilasteriäiheet, joita korostettu värillisellä pystylaudalla. Roiskerapattu betonisokkeli. Ikkunoiden puitejako mukailee aikakaudelle tyypillistä. Ikkunoiden vuorilautoja koristeltu viistein.

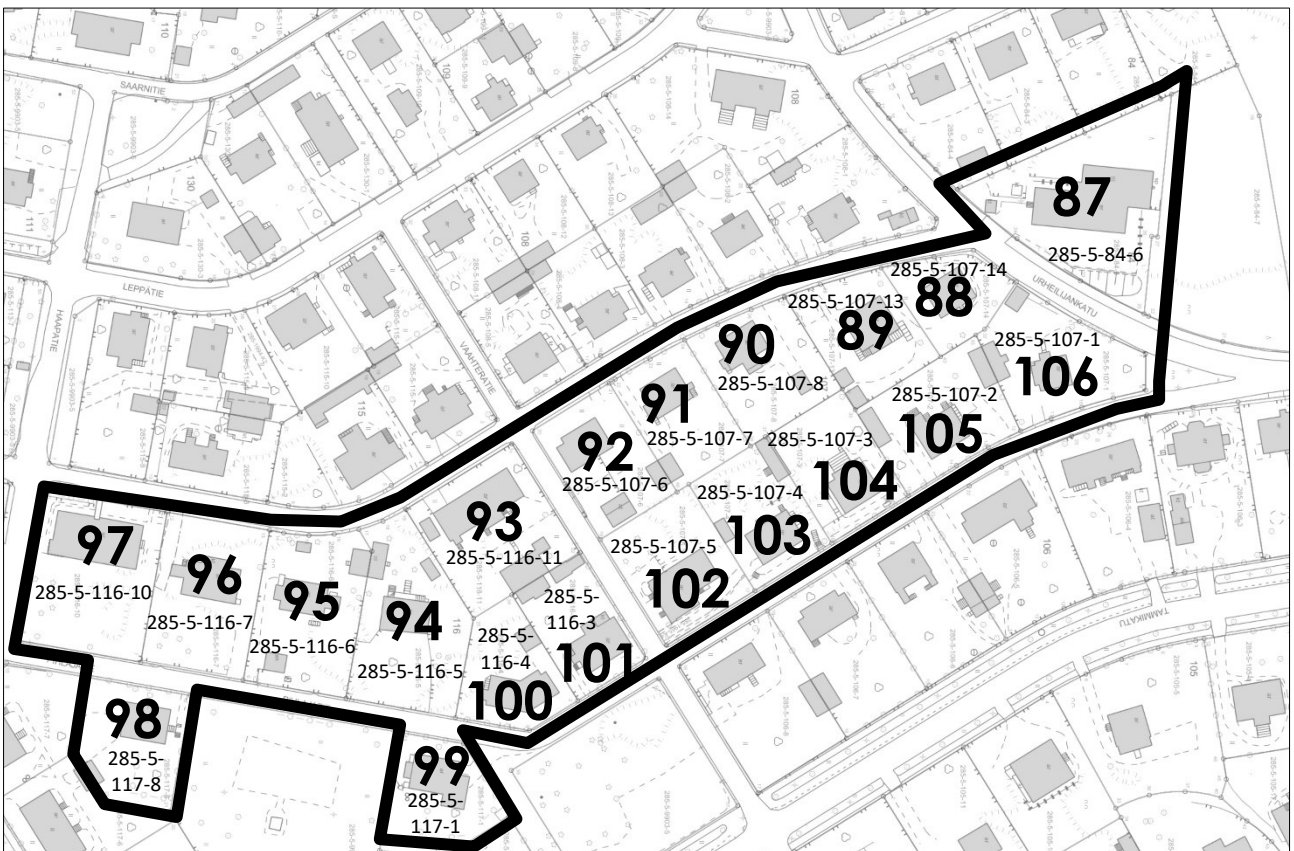
**87** Urheilijankatu 2b 285-5-84-6 Arvo Aiemmat inventoinnit Pakki nro

<b>1976</b>	Rakennustaiteellinen	RKY 09	<b>x</b>	<b>100033</b>
<b>Keijo Laine</b>	Kulttuurihistoriallinen	MK 08	<b>49.0</b>	<b>200014</b>
<b>Betonielementti</b>	Kaupunkikuvallinen	KYM 92	<b>49.</b>	<b>204124</b>
	Säilyneisyys	OYK 96	<b>32.</b>	<b>200462</b>
		INV 82	Y17

Neijäkerroksinen asuinkerrostalo 1970-luvulta. Rakennus poikkeaa arkkitehtuuriltaan ympäröivästä rakennuskannasta. Sisäänkäynti länsisivulta. Parvekkeet länsisivulla, pohjoispäädyssä itäisivulla.

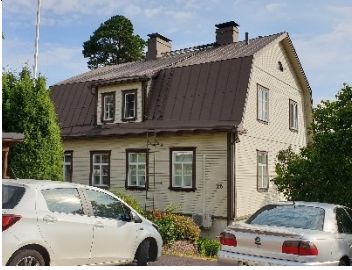
<b>1928</b>	Rakennustaiteellinen	<b>x</b>	RKY 09	<b>x</b>	<b>100033</b>
<b>Armas Laitinen</b>	Kulttuurihistoriallinen	<b>x</b>	MK 08	<b>49.0</b>	<b>200014</b>
<b>Puu</b>	Kaupunkikuvallinen	<b>x</b>	KYM 92	<b>49.</b>	<b>204124</b>
	Säilyneisyys	<b>4/5</b>	OYK 96	<b>32.</b>	
			INV 82	<b>Y17</b>

Puolitoistakerroksinen kellarillinen kahden asunnon talo, jossa piirteitä 1920-luvun vähäeleisestä klassismista. Sisäänkäyntikuisti pihan puolella itäisivulla. Kuistin yläpuolella toisen kerroksen parveke.

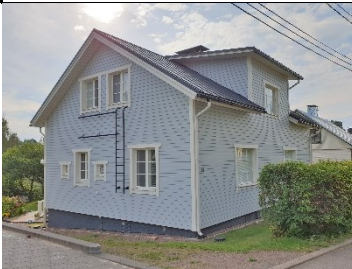
<b>1924</b>	Rakennustaiteellinen		RKY 09	<b>x</b>	<b>100033</b>
<b>Armas Laitinen</b>	Kulttuurihistoriallinen	<b>x</b>	MK 08	<b>49.0</b>	<b>200014</b>
<b>Puu</b>	Kaupunkikuvallinen	<b>x</b>	KYM 92	<b>49.</b>	<b>204124</b>
	Säilyneisyys	<b>2/5</b>	OYK 96	<b>32.</b>	
			INV 82	<b>Y17</b>

Puolitoistakerroksinen yhden asunnon talo. Rakennusta on laajennettu vuonna 1951, jolloin rakennusta on korotettu ja ullakosta tehty asuintilaa. Sisäänkäyntikuisti länsisivulla. Kuistin yläpuolella toisen kerroksen parveke. Toinen kuisti eteläpäädyssä, toteutettu vuonna 2014.

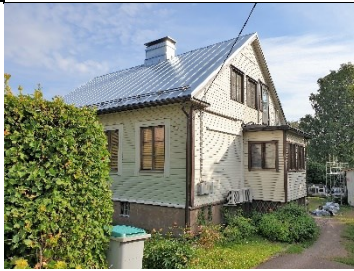
285-5-107-7

<b>1923</b>	Rakennustaiteellinen	<b>x</b>	RKY 09	<b>x</b>	<b>100033</b>
<b>Armas Laitinen</b>	Kulttuurihistoriallinen	<b>x</b>	MK 08	<b>49.0</b>	<b>200014</b>
<b>Puu</b>	Kaupunkikuvallinen	<b>x</b>	KYM 92	<b>49.</b>	<b>204124</b>
	Säilyneisyys	<b>3/5</b>	OYK 96	<b>32.</b>	
			INV 82	<b>Y17</b>

Puolitoistakerroksinen kellarillinen kahden asunnon talo, jossa piirteitä 1920-luvun vähäeleisestä klassismista. Sisäänkäyntikuisti eteläpäädyssä, sisäänkäyntikatos pohjoispäädyssä.

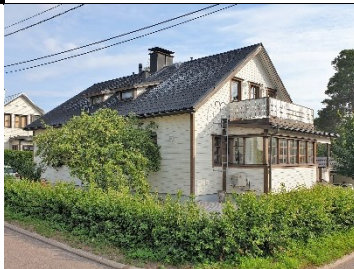
285-5-107-6

<b>1989</b>	Rakennustaiteellinen		RKY 09	<b>x</b>	<b>100033</b>
<b>Jyrki Kalke</b>	Kulttuurihistoriallinen		MK 08	<b>49.0</b>	<b>200014</b>
<b>Puu</b>	Kaupunkikuvallinen	<b>x</b>	KYM 92	<b>49.</b>	<b>204124</b>
	Säilyneisyys	<b>-</b>	OYK 96	<b>32.</b>	
			INV 82

Puolitoistakerroksinen kellarillinen kahden asunnon talo. Uudisrakennus rakennettu vanhan rakennuksen tilalle, osa alkuperäistä kellaria säilynyt. Sisäänkäyntikuistit päädyissä. Kuistien yläpuolella toisen kerroksen parvekkeet. Alkuperäinen rakennus vuodelta 1923, suunnittelija Armas Laitinen. Alkuperäisessä rakennuksessa on toiminut leipomo asumisen lisäksi.

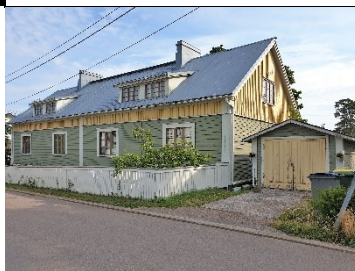
<b>1928</b>	Rakennustaiteellinen	<b>x</b>	RKY 09	<b>x</b>	<b>100033</b>
<b>Fredrik Lindqvist</b>	Kulttuurihistoriallinen	<b>x</b>	MK 08	<b>49.0</b>	<b>200014</b>
<b>Puu</b>	Kaupunkikuvallinen	<b>x</b>	KYM 92	<b>49.</b>	<b>204124</b>
	Säilyneisyys	<b>3/5</b>	OYK 96	<b>32.</b>	
			INV 82	<b>Y17</b>

Puolitoistakerroksinen kellarillinen kahden asunnon talo, jossa vähäeleisen klassismin piirteitä. Sisäänkäynti-kuistit itäisivulla. Ulkoportaat betonia.

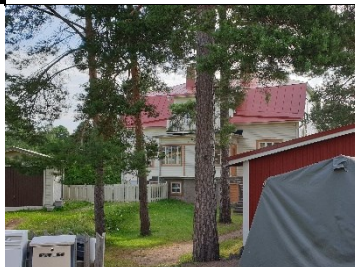
<b>1936</b>	Rakennustaiteellinen	<b>x</b>	RKY 09	<b>x</b>	<b>100033</b>
<b>Armas Laitinen</b>	Kulttuurihistoriallinen	<b>x</b>	MK 08	<b>49.0</b>	<b>200014</b>
<b>Puu</b>	Kaupunkikuvallinen	<b>x</b>	KYM 92	<b>49.</b>	<b>204124</b>
	Säilyneisyys	<b>4/5</b>	OYK 96	<b>32.</b>	
			INV 82	<b>Y17</b>

Puolitoistakerroksinen kellarillinen kahden asunnon talo, jossa piirteitä 1930-luvun vähäeleisestä klassismista. Sisäänkäyntikuisti länsisivulla, ulkoportaat betonia. Kuistin yläpuolella toisen kerroksen parveke.

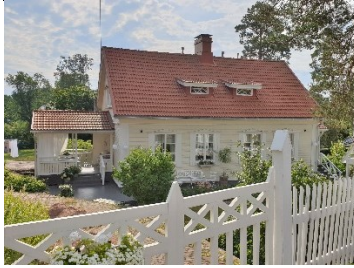
<b>1924</b>	Rakennustaiteellinen	<b>x</b>	RKY 09	<b>x</b>	<b>100033</b>
<b>Armas Laitinen</b>	Kulttuurihistoriallinen	<b>x</b>	MK 08	<b>49.0</b>	<b>200014</b>
<b>Puu</b>	Kaupunkikuvallinen	<b>x</b>	KYM 92	<b>49.</b>	<b>204124</b>
	Säilyneisyys	<b>3/5</b>	OYK 96	<b>32.</b>	
			INV 82	<b>Y17</b>

Puolitoistakerroksinen kellarillinen yhden asunnon talo, jossa piirteitä 1920-luvun vähäeleisestä klassismista. Sisäänkäyntikuisti eteläpäädyssä, toteutettu alun perin katoksena vuonna 1998, muutettu lämpimäksi kuistiksi vuonna 2006. Katettu terassi pohjoispäädyssä, myöhempi laajennus.

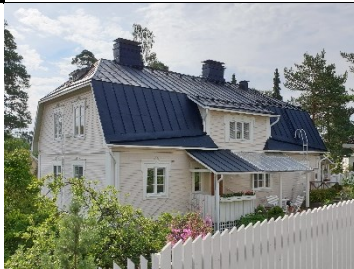
<b>1936</b>	Rakennustaiteellinen	<b>x</b>	RKY 09	<b>x</b>	<b>100033</b>
<b>Armas Laitinen</b>	Kulttuurihistoriallinen	<b>x</b>	MK 08	<b>49.0</b>	<b>200014</b>
<b>Puu</b>	Kaupunkikuvallinen	<b>x</b>	KYM 92	<b>49.</b>	<b>204124</b>
	Säilyneisyys	<b>4/5</b>	OYK 96	<b>32.</b>	
			INV 82	<b>Y17</b>

Puolitoistakerroksinen kellarillinen yhden asunnon talo, jossa piirteitä 1930-luvun vähäeleisestä klassismista. Sisäänkäyntikuisti eteläpäädyssä. Avokuisti länsisivulla toteutettu vuonna 1986. Rakennuksessa on harjoitettu liiketoimintaa asumisen lisäksi.

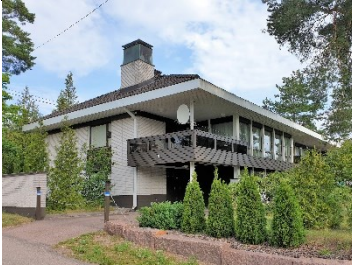
<b>1975</b>	Rakennustaiteellinen	RKY 09	<b>x</b>	<b>100033</b>
<b>Matti Silvennoinen</b>	Kulttuurihistoriallinen	MK 08	<b>49.0</b>	<b>200014</b>
<b>Tiili</b>	Kaupunkikuvallinen	KYM 92	<b>49.</b>	<b>204124</b>
	Säilyneisyys	OYK 96	<b>32.</b>	
		INV 82	<b>Y17</b>

Yksikerroksinen kellarillinen yhden asunnon talo. Rakennus poikkeaa tyylliltään alueen muusta rakennuskannasta. Eteläpäädyssä sisäänvedetty parveke. Tontilla alun perin sijainnut rivitalo on purettu. Rivitalo oli nk. Vuorimaan talo, jossa toimi Kymen mainos ja muita liiketoimintoja.

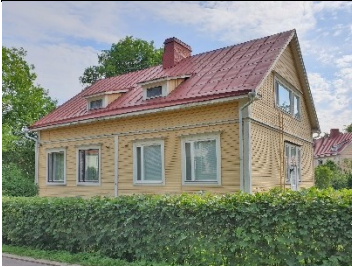
<b>1925</b>	Rakennustaiteellinen	<b>x</b>	RKY 09	<b>x</b>	<b>100033</b>
<b>Anton Ristola</b>	Kulttuurihistoriallinen	<b>x</b>	MK 08	<b>49.0</b>	<b>200014</b>
<b>Puu</b>	Kaupunkikuvallinen	<b>x</b>	KYM 92	<b>49.</b>	<b>204124</b>
	Säilyneisyys	<b>3/5</b>	OYK 96	<b>32.</b>	
			INV 82	<b>Y17</b>

Puolitoistakerroksinen kahden asunnon talo, jossa piirteitä 1920-luvun vähäeleisestä klassismista. Osa Merenpuolen korttelikonaisuutta.

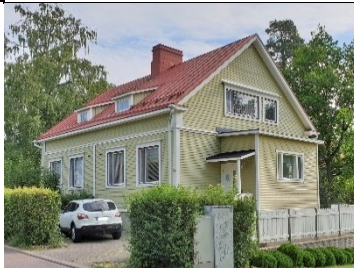
285-5-117-1

<b>1925</b>	Rakennustaiteellinen	<b>x</b>	RKY 09	<b>x</b>	<b>100033</b>
<b>Anton Ristola</b>	Kulttuurihistoriallinen	<b>x</b>	MK 08	<b>49.0</b>	<b>200014</b>
<b>Puu</b>	Kaupunkikuvallinen	<b>x</b>	KYM 92	<b>49.</b>	<b>204124</b>
	Säilyneisyys	<b>3/5</b>	OYK 96	<b>32.</b>	
			INV 82	<b>Y17</b>

Puolitoistakerroksinen kahden asunnon talo, jossa piirteitä 1920-luvun vähäeleisestä klassismista. Laajennus ja sisäänkäyntikatos pohjoispäädyssä, 2001. Sisäänkäyntikuisti eteläpäädyssä toteutettu vuonna 2012. Osa Merenpuolen korttelikokonaisuutta.

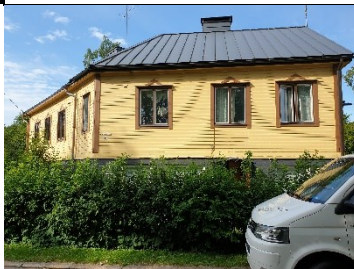
285-5-116-4

<b>1924</b>	Rakennustaiteellinen	<b>x</b>	RKY 09	<b>x</b>	<b>100033</b>
<b>Armas Laitinen</b>	Kulttuurihistoriallinen	<b>x</b>	MK 08	<b>49.0</b>	<b>200014</b>
<b>Puu</b>	Kaupunkikuvallinen	<b>x</b>	KYM 92	<b>49.</b>	<b>204124</b>
	Säilyneisyys	<b>4/5</b>	OYK 96	<b>32.</b>	
			INV 82	<b>Y17</b>

Puolitoistakerroksinen kellarillinen kahden asunnon talo, jossa 1920-luvun vähäeleisen klassismin piirteitä. Sisäänkäyntikuisti pohjoispäädyssä, sisäänkäyntikatos eteläpäädyssä. Rakennuksessa on harjoitettu liiketoimintaa asumisen lisäksi.

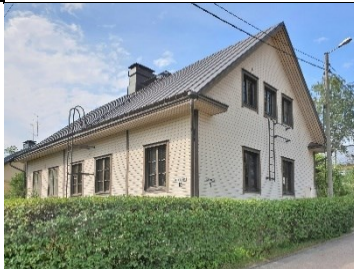
<b>1924</b>	Rakennustaiteellinen		RKY 09	<b>x</b>	<b>100033</b>
<b>Armas Laitinen</b>	Kulttuurihistoriallinen	<b>x</b>	MK 08	<b>49.0</b>	<b>200014</b>
<b>Puu</b>	Kaupunkikuvallinen	<b>x</b>	KYM 92	<b>49.</b>	<b>204124</b>
	Säilyneisyys	<b>2/5</b>	OYK 96	<b>32.</b>	
			INV 82	<b>Y17</b>

Puolitoistakerroksinen kahden asunnon talo. Sisäänkäyntikuisti eteläpäädyssä ja länsisivulla. Pihan puolella kuistin yläpuolella toisen kerroksen parveke. Rakennusta on laajennettu vuosina 1945 ja 2011. Rakennuksessa on toiminut seppä ja Kymnlaakson osuusliike asumisen lisäksi.

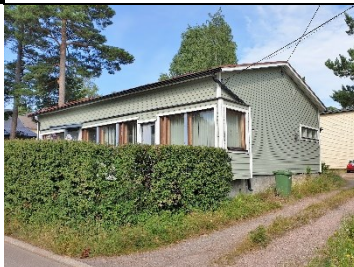
<b>1936</b>	Rakennustaiteellinen	<b>x</b>	RKY 09	<b>x</b>	<b>100033</b>
<b>Georg Jägeroos</b>	Kulttuurihistoriallinen	<b>x</b>	MK 08	<b>49.0</b>	<b>200014</b>
<b>Puu</b>	Kaupunkikuvallinen	<b>x</b>	KYM 92	<b>49.</b>	<b>204124</b>
	Säilyneisyys	<b>3/5</b>	OYK 96	<b>32.</b>	
			INV 82	<b>Y17</b>

Yksikerroksinen yhden asunnon talo, jossa alueelle harvinaisen funktionalismin piirteitä. Rakennusta on laajennettu poikkiharjaisella varastolla vuonna 1945. Eteläisivulla pitkä, itäpäätyyn taittuva ikkunaerkeri. Rakennus on ollut alun perin liikerakennus, muutettu asuinrakennukseksi vuonna 1977, suunnittelija Jorma Kallioinen. Rakennuksessa on toiminut Kymnlaakson osuusliike asumisen lisäksi.

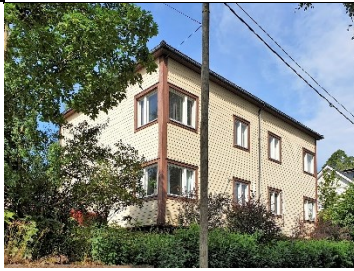
<b>1938</b>	Rakennustaiteellinen	<b>x</b>	RKY 09	<b>x</b>	<b>100033</b>
<b>Armas Laitinen</b>	Kulttuurihistoriallinen	<b>x</b>	MK 08	<b>49.0</b>	<b>200014</b>
<b>Puu</b>	Kaupunkikuvallinen	<b>x</b>	KYM 92	<b>49.</b>	<b>204124</b>
	Säilyneisyys	<b>4/5</b>	OYK 96	<b>32.</b>	
			INV 82	<b>Y17</b>

Kaksikerroksinen kahden asunnon talo, jossa alueelle harvinaisen 1930-luvun funktionalismin piirteitä. Katetut sisäänkäynnit pihan puolella länsisivulla.

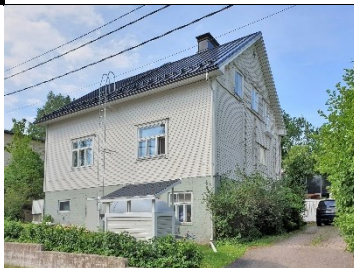
<b>1936</b>	Rakennustaiteellinen	<b>x</b>	RKY 09	<b>x</b>	<b>100033</b>
<b>Iivari Penttilä</b>	Kulttuurihistoriallinen	<b>x</b>	MK 08	<b>49.0</b>	<b>200014</b>
<b>Puu</b>	Kaupunkikuvallinen	<b>x</b>	KYM 92	<b>49.</b>	<b>204124</b>
	Säilyneisyys	<b>3/5</b>	OYK 96	<b>32.</b>	
			INV 82	<b>Y17</b>

Puolitoistakerroksinen kellarillinen yhden asunnon talo, jossa 1930-luvun vähäeleisen klassismin piirteitä. Alun perin ollut kahden asunnon talo, muutettu yhden asunnon taloksi 2006. Sisäänkäyntikuisti pihan puolella länsisivulla. Pohjoispäädyssä ranskalainen parveke, myöhempi muutostyö. Rakennuksessa on toiminut kampaaja asunnon lisäksi.

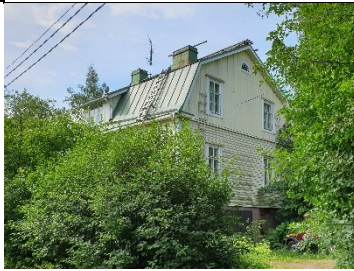
<b>1926</b>	Rakennustaiteellinen	<b>x</b>	RKY 09	<b>x</b>	<b>100033</b>
<b>Armas Laitinen</b>	Kulttuurihistoriallinen	<b>x</b>	MK 08	<b>49.0</b>	<b>200014</b>
<b>Puu</b>	Kaupunkikuvallinen	<b>x</b>	KYM 92	<b>49.</b>	<b>204124</b>
	Säilyneisyys	<b>4/5</b>	OYK 96	<b>32.</b>	
			INV 82	<b>Y17</b>

Puolitoistakerroksinen kellarillinen asuinkerrostalo, jossa 1920-luvun vähäeleisen klassismin piirteitä. Sisäänkäyntikuisti pihan puolella länsisivulla. Rakennuksessa on toiminut puuseppä asumisen lisäksi.

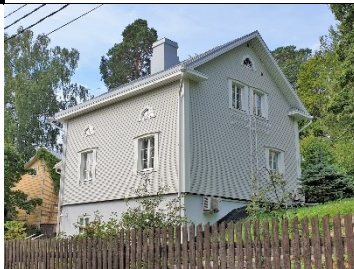
<b>1925</b>	Rakennustaiteellinen		RKY 09	<b>x</b>	<b>100033</b>
<b>Armas Laitinen</b>	Kulttuurihistoriallinen	<b>x</b>	MK 08	<b>49.0</b>	<b>200014</b>
<b>Puu</b>	Kaupunkikuvallinen	<b>x</b>	KYM 92	<b>49.</b>	<b>204124</b>
	Säilyneisyys	<b>2/5</b>	OYK 96	<b>32.</b>	
			INV 82	<b>Y17</b>

Puolitoistakerroksinen kellarillinen yhden asunnon talo. Muutettu yhden perheen taloksi vuonna 2013. Poikkiharjainen sisäänkäyntikuisti länsisivulla. Katettu terassilaaajennus eteläpäädyssä 2010-luvulta.

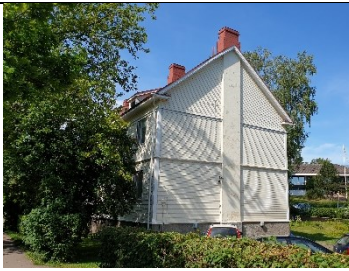
## 107 Mäntykatu 22

<b>1925</b>	Rakennustaiteellinen	<b>x</b>	RKY 09	<b>x</b>	<b>100033</b>
<b>Anton Ristola</b>	Kulttuurihistoriallinen	<b>x</b>	MK 08	<b>49.0</b>	<b>200014</b>
<b>Puu</b>	Kaupunkikuvallinen	<b>x</b>	KYM 92	<b>49.</b>	<b>204124</b>
	Säilyneisyys	<b>3/5</b>	OYK 96	<b>32.</b>	
			INV 82	<b>Y17</b>

Elias Paalasen tyyppitaloon perustuva kaksikerroksinen asuinkerrostalo, jossa 1920-luvun vähäeleisen klassismin piirteitä. Katokselliset sisäänkäynnit pohjoissivulla. Ulkoportaat betonia, metallikaiteet. Osa Merenpuolen korttelikokonaisuutta.

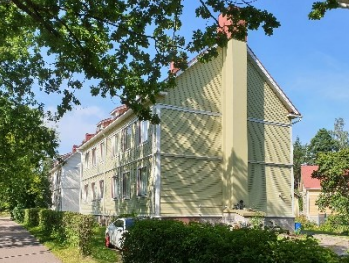
<b>1925</b>	Rakennustaiteellinen	<b>x</b>	RKY 09	<b>x</b>	<b>100033</b>
<b>Anton Ristola</b>	Kulttuurihistoriallinen	<b>x</b>	MK 08	<b>49.0</b>	<b>200014</b>
<b>Puu</b>	Kaupunkikuvallinen	<b>x</b>	KYM 92	<b>49.</b>	<b>204124</b>
	Säilyneisyys	<b>3/5</b>	OYK 96	<b>32.</b>	
			INV 82	<b>Y17</b>

Elias Paalasen tyyppitaloon perustuva kaksikerroksinen asuinkerrostalo, jossa 1920-luvun vähäeleisen klassismin piirteitä. Katetut sisäänkäynnit pohjoissivulla. Osa Merenpuolen korttelikokonaisuutta.

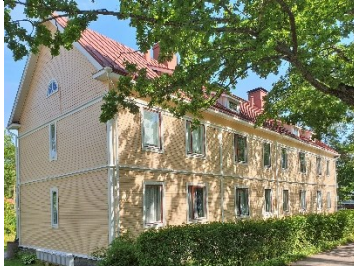
<b>1925</b>	Rakennustaiteellinen	<b>x</b>	RKY 09	<b>x</b>	<b>100033</b>
<b>Anton Ristola</b>	Kulttuurihistoriallinen	<b>x</b>	MK 08	<b>49.0</b>	<b>200014</b>
<b>Puu</b>	Kaupunkikuvallinen	<b>x</b>	KYM 92	<b>49.</b>	<b>204124</b>
	Säilyneisyys	<b>3/5</b>	OYK 96	<b>32.</b>	
			INV 82	<b>Y17</b>

Elias Paalasan tyyppitaloon perustuva kaksikerroksinen asuinkerrostalo, jossa 1920-luvun vähäeleisen klassismin piirteitä. Katetut sisäänkäynnit pohjoissivulla. Osa Merenpuolen korttelikonaisuutta.

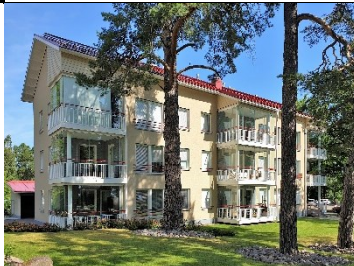
<b>2015</b>	Rakennustaiteellinen		RKY 09		<b>100033</b>
<b>Tuukka Karjalainen</b>	Kulttuurihistoriallinen		MK 08		<b>200014</b>
<b>Rappaus</b>	Kaupunkikuvallinen		KYM 92		<b>204124</b>
	Säilyneisyys	<b>-</b>	OYK 96		
			INV 82

Kolmikerroksinen asuinkerrostalo. Rakennettu paikalla sijainneen 1920-30 -luvulla rakentuneen puolitoistakerroksisen yhden asunnon talon tilalle. Katetut sisäänkäynnit pohjoissivulla. Parvekkeet eteläisivulla; kulmissa osin sisäänvedetyt, keskellä uloke. Ritiäkaiteet.

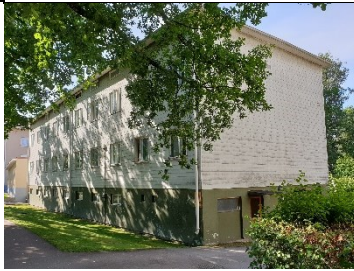
<b>1941</b>	Rakennustaiteellinen	<b>x</b>	RKY 09	<b>x</b>	<b>100033</b>
<b>Väinö Pälli</b>	Kulttuurihistoriallinen	<b>x</b>	MK 08	<b>49.0</b>	<b>200014</b>
<b>Puu</b>	Kaupunkikuvallinen	<b>x</b>	KYM 92	<b>49.</b>	<b>204124</b>
	Säilyneisyys	<b>4/5</b>	OYK 96	<b>32.</b>	
			INV 82	<b>Y17</b>

Kaksikerroksinen kellarillinen, tyypitaloon pohjautuva asuinkerrostalo, jossa sota-ajan askeettisen asuntoarkkitehtuurin piirteitä. Sisäänkäynnit pihan puolella länsisivulla. Rakennuksessa on toiminut mm. leipomoita, tilaussauna, yleissauna, pesula, parturi-kampaamo sekä lipeäkipakkaamo.

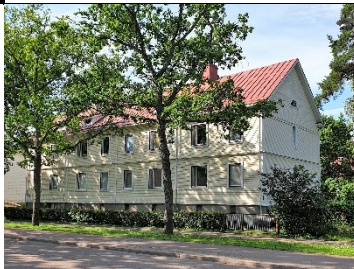
<b>1925</b>	Rakennustaiteellinen	<b>x</b>	RKY 09	<b>x</b>	<b>100033</b>
<b>Anton Ristola</b>	Kulttuurihistoriallinen	<b>x</b>	MK 08	<b>49.0</b>	<b>200014</b>
<b>Puu</b>	Kaupunkikuvallinen	<b>x</b>	KYM 92	<b>49.</b>	<b>204124</b>
	Säilyneisyys	<b>3/5</b>	OYK 96	<b>32.</b>	
			INV 82	<b>Y17</b>

Kaksikerroksinen kellarillinen, Elias Paalasen tyypitaloon perustuva asuinkerrostalo, jossa 1920-luvun vähäeleisen klassismin piirteitä. Sisäänkäynnit pihan puolella länsisivulla. Rakennuksessa on toiminut mm. ajuriliike asumisen lisäksi. Osa Merenpuolen korttelikonaisuutta.

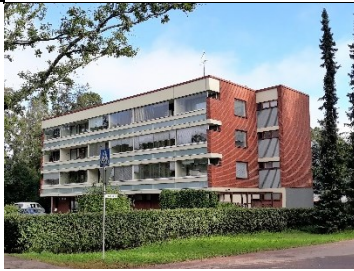
<b>1971</b>	Rakennustaiteellinen		RKY 09	<b>x</b>	<b>100033</b>
<b>Veijo Kuusisto</b>	Kulttuurihistoriallinen		MK 08	<b>49.0</b>	<b>200014</b>
<b>Tiili</b>	Kaupunkikuvallinen		KYM 92	<b>49.</b>	<b>204124</b>
	Säilyneisyys	-	OYK 96	<b>32.</b>	
			INV 82	<b>Y17</b>

Kolmikerroksinen kellarillinen asuinkerrostalo, jossa 1970-luvun kerrostalorakentamisen piirteitä. Nauhaparvekkeet länsisivulla, betonikaiteet. Maanpäällinen kellarikerros.

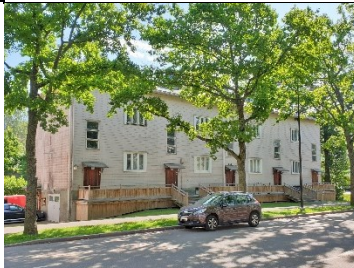
<b>1940</b>	Rakennustaiteellinen	<b>x</b>	RKY 09	<b>x</b>	<b>100033</b>
<b>Väinö Pälli</b>	Kulttuurihistoriallinen	<b>x</b>	MK 08	<b>49.0</b>	<b>200014</b>
<b>Kuitubetonilevy</b>	Kaupunkikuvallinen	<b>x</b>	KYM 92	<b>49.</b>	<b>204124</b>
	Säilyneisyys	<b>3/5</b>	OYK 96	<b>32.</b>	
			INV 82	<b>Y17</b>

Kaksikerroksinen kellarillinen, tyyppitaloon pohjautuva asuinkerrostalo, jossa sota-ajan askeettisen asuntoarkkitehtuurin piirteitä. Laaja sisäänkäyntiterassi ja katetut sisäänkäynnit länsisivulla Tammikadun puolella. Terassi uusittu rakentamisaikakaudelle poikkeavasti.

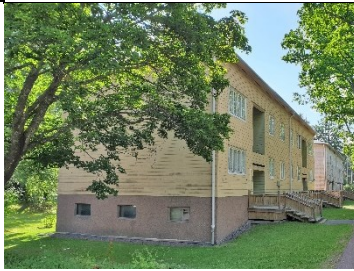
<b>1940</b>	Rakennustaiteellinen	<b>x</b>	RKY 09	<b>x</b>	<b>100033</b>
<b>Väinö Pälli</b>	Kulttuurihistoriallinen	<b>x</b>	MK 08	<b>49.0</b>	<b>200014</b>
<b>Kuitubetonilevy</b>	Kaupunkikuvallinen	<b>x</b>	KYM 92	<b>49.</b>	<b>204124</b>
	Säilyneisyys	<b>3/5</b>	OYK 96	<b>32.</b>	
			INV 82	<b>Y17</b>

Kaksikerroksinen kellarillinen, tyypitaloon pohjautuva asuinkerrostalo, jossa sota-ajan askeettisen asuntoarkkitehtuurin piirteitä. Laaja sisäänkäyntiterassi ja sisäänvedetyt sisäänkäynnit länsisivulla Tammikadun puolella. Terassi uusittu rakentamisaikakaudelle poikkeavasti vuonna 2014. Porrashuoneen sisäänvedetyt tuuletusparvekkeet länsisivulla.

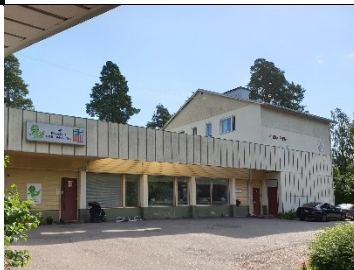
<b>1953</b>	Rakennustaiteellinen	<b>x</b>	RKY 09	<b>x</b>	<b>100033</b>
<b>Pentti Arponen</b>	Kulttuurihistoriallinen	<b>x</b>	MK 08	<b>49.0</b>	<b>200014</b>
<b>Rappaus</b>	Kaupunkikuvallinen	<b>x</b>	KYM 92	<b>49.</b>	<b>204124</b>
	Säilyneisyys	<b>4/5</b>	OYK 96	<b>32.</b>	
			INV 82	<b>Y17</b>

Kaksikerroksisen asuinkerrostalon ja yksikerroksisen myymälärakennuksen muodostama rakennuskokonaisuus sekä kioski. Kioski on valmistunut vuonna 1960. Rakennuksen matalampi osa on laajennus vuodelta 1961, suunnittelija Jorma Kallioinen. Myymälärakennuksessa Tammikadun puolella katos, jossa valoaukko. Rakennuksessa on toiminut Reippaan talo, piparkakkuleipomo, leipomo, autovuokraamo ja kauppa. Nykyään rakennuksessa toimii englanninkielinen päiväkotit. Lippakioski avattiin vuonna 1960. Reippaan talo ja sen lippakioski muodostivat aikanaan kaupunginosan keskuksen.

Asuinkerrostalossa harjakatto, harmaa saumapeltikate. Savupiippu. Avoräystä. Betonirunko. Ulkoseinissä vaaleanharmaa rappaus. Rapattu betonisokkeli. Myymälärakennuksessa pulpettikatto, harmaa saumapeltikate. Ulkoseinissä vaaleanharmaa rappaus ja kermanvalkoinen vaakalautaverho. Maalattu betonisokkeli. Kioskirakennuksessa pulpettikatto, musta huopakate. Ulkoseinissä alun perin vihreä, nykyisin turkoosi vaakalautaverho. Katoksen pilarit ja katon reunat alun perin punaiset pylväät, nykyisin vaaleanpunaiset. Betonisokkeli.

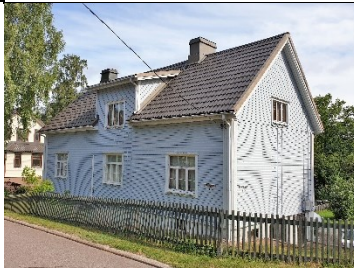
**117** Pihlajatie 12

<b>1926</b>	Rakennustaiteellinen	<b>x</b>	RKY 09	<b>x</b>	<b>100033</b>
<b>livari Penttilä</b>	Kulttuurihistoriallinen	<b>x</b>	MK 08	<b>49.0</b>	<b>200014</b>
<b>Puu</b>	Kaupunkikuvallinen	<b>x</b>	KYM 92	<b>49.</b>	<b>204124</b>
	Säilyneisyys	<b>3/5</b>	OYK 96	<b>32.</b>	
			INV 82	<b>Y17</b>

Puolitoistakerroksinen kellarillinen kahden asunnon talo, jossa 1920-luvun vähäeleisen klassismin piirteitä. Katoiselliset sisäänkäynnit pihan puolella itäisivulla. Puiset portaat. Rakennusta laajennettu 1942. Rakennuksessa on toiminut peltiseppä asumisen lisäksi.

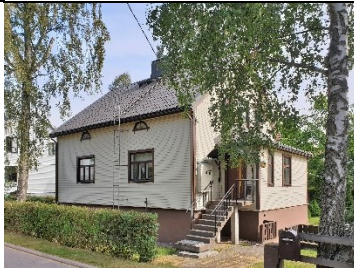
<b>1926</b>	Rakennustaiteellinen	<b>x</b>	RKY 09	<b>x</b>	<b>100033</b>
<b>Armas Laitinen</b>	Kulttuurihistoriallinen	<b>x</b>	MK 08	<b>49.0</b>	<b>200014</b>
<b>Puu</b>	Kaupunkikuvallinen	<b>x</b>	KYM 92	<b>49.</b>	<b>204124</b>
	Säilyneisyys	<b>3/5</b>	OYK 96	<b>32.</b>	
			INV 82	<b>Y17</b>

Puolitoistakerroksinen kellarillinen kahden asunnon talo, jossa 1920-luvun vähäeleisen klassismin piirteitä. Kuisit päädyissä, sisäänkäynti eteläpäädyssä. Ulkokuistit toteutettu 1936, suunnittelija Armas Laitinen. Ulkoportaat betonia. Rakennuksessa on toiminut saunottaja, ompelija ja puuseppä asumisen lisäksi.

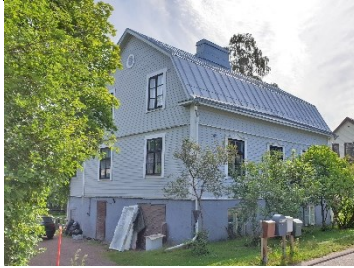
<b>1926</b>	Rakennustaiteellinen	<b>x</b>	RKY 09	<b>x</b>	<b>100033</b>
<b>Armas Laitinen</b>	Kulttuurihistoriallinen	<b>x</b>	MK 08	<b>49.0</b>	<b>200014</b>
<b>Puu</b>	Kaupunkikuvallinen	<b>x</b>	KYM 92	<b>49.</b>	<b>204124</b>
	Säilyneisyys	<b>4/5</b>	OYK 96	<b>32.</b>	
			INV 82	<b>Y17</b>

Puolitoistakerroksinen kellarillinen kahden asunnon talo, jossa 1920-luvun vähäeleisen klassismin piirteitä. Sisäänkäyntikuistit pihan puolella itäisivulla. Rakennuksessa on toiminut suutarimestari asumisen lisäksi.

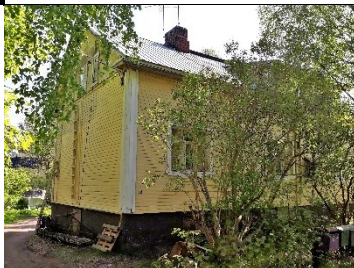
<b>1926</b>	Rakennustaiteellinen	<b>x</b>	RKY 09	<b>x</b>	<b>100033</b>
<b>-</b>	Kulttuurihistoriallinen	<b>x</b>	MK 08	<b>49.0</b>	<b>200014</b>
<b>Puu</b>	Kaupunkikuvallinen	<b>x</b>	KYM 92	<b>49.</b>	<b>204124</b>
	Säilyneisyys	<b>4/5</b>	OYK 96	<b>32.</b>	
			INV 82	<b>Y17</b>

Puolitoistakerroksinen kellarillinen asuinkeuhkotalo, jossa 1920-luvun vähäeleisen klassismin piirteitä. Sisäänkäyntikuisti pihan puolella itäisivulla. Rakennusta laajennettu vuonna 1935, suunnittelija Armas Laitinen.

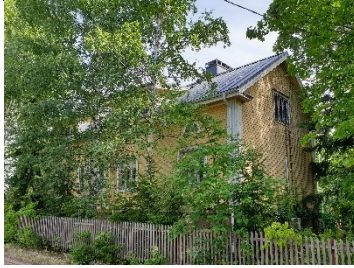
<b>1920-30 -luku</b>	Rakennustaiteellinen	<b>x</b>	RKY 09	<b>x</b>	<b>100033</b>
-	Kulttuurihistoriallinen	<b>x</b>	MK 08	<b>49.0</b>	<b>200014</b>
<b>Puu</b>	Kaupunkikuvallinen	<b>x</b>	KYM 92	<b>49.</b>	<b>204124</b>
	Säilyneisyys	<b>4/5</b>	OYK 96	<b>32.</b>	
			INV 82	<b>Y17</b>

Puolitoistakerroksinen kellarillinen yhden asunnon talo, jossa 1920-30 -lukujen vähäeleisen klassismista piirteitä. Katetut sisäänkäynnit pihan puolella itäisivulla. Komeat ulkoportaat, betonia, puukaiteet. Rakennusta on laajennettu 1935, suunnittelija Armas Laitinen.

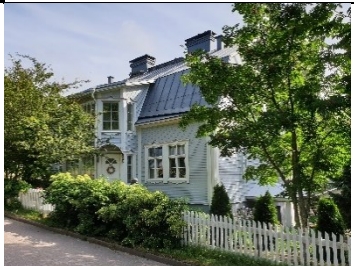
<b>1928</b>	Rakennustaiteellinen		RKY 09	<b>x</b>	<b>100033</b>
<b>Armas Laitinen</b>	Kulttuurihistoriallinen	<b>x</b>	MK 08	<b>49.0</b>	<b>200014</b>
<b>Puu</b>	Kaupunkikuvallinen	<b>x</b>	KYM 92	<b>49.</b>	<b>204124</b>
	Säilyneisyys	<b>2/5</b>	OYK 96	<b>32.</b>	
			INV 82	<b>Y17</b>

Puolitoistakerroksinen kellarillinen kahden asunnon talo. Erkkerit itä- ja länsisivuilla, rakennusta laajennettu vuosina 1990-1991. Päädyissä kellarin katetut sisäänkäynnit.

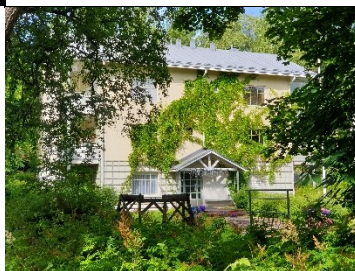
<b>1987</b>	Rakennustaiteellinen		RKY 09	<b>x</b>	<b>100033</b>
<b>Tuomo Hovi</b>	Kulttuurihistoriallinen		MK 08	<b>49.0</b>	<b>200014</b>
<b>Rappaus</b>	Kaupunkikuvallinen	<b>x</b>	KYM 92	<b>49.</b>	<b>204124</b>
	Säilyneisyys	-	OYK 96	<b>32.</b>	
			INV 82

Kaksikerroksinen kellarillinen, melko tyypillinen 1990-luvun asuinkerrostalo. Alueelle poikkeava rakennustyyppi. Katokselliset sisäänkäynnit itä- ja länsisivuilla. Koillis- ja kaakkoiskulmissa sisäänvedetyt parvekkeet. Länsisivulla sisäänkäynnin yläpuolella toisen kerroksen sisäänvedetty parveke.

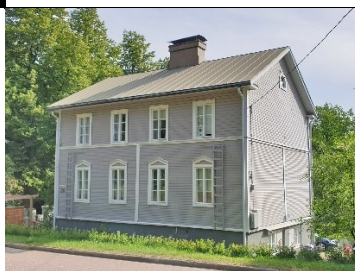
<b>1925</b>	Rakennustaiteellinen	<b>x</b>	RKY 09	<b>x</b>	<b>100033</b>
<b>Armas Laitinen</b>	Kulttuurihistoriallinen	<b>x</b>	MK 08	<b>49.0</b>	<b>200014</b>
<b>Puu</b>	Kaupunkikuvallinen	<b>x</b>	KYM 92	<b>49.</b>	<b>204124</b>
	Säilyneisyys	<b>5/5</b>	OYK 96	<b>32.</b>	
			INV 82	<b>Y17</b>

Kaksikerroksinen kellarillinen kahden asunnon talo, jossa 1920-luvun vähäeleisen klassismin piirteitä. Katetut sisäänkäynnit itäisivulla. Rakennuksessa on toiminut vaatturiliike asumisen lisäksi.

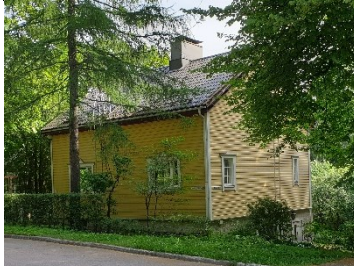
<b>1925</b>	Rakennustaiteellinen		RKY 09	<b>x</b>	<b>100033</b>
<b>Armas Laitinen</b>	Kulttuurihistoriallinen	<b>x</b>	MK 08	<b>49.0</b>	<b>200014</b>
<b>Puu</b>	Kaupunkikuvallinen	<b>x</b>	KYM 92	<b>49.</b>	<b>204124</b>
	Säilyneisyys	<b>2/5</b>	OYK 96	<b>32.</b>	<b>200471</b>
			INV 82	<b>Y17</b>

Puolitoistakerroksinen kellarillinen kahden asunnon talo. Sisäänkäyntikuisti itäisvulla. Kuisti toteutettu vuonna 1951. Rakennuksessa on toiminut Puistolan talouskauppa sekä parturi asumisen lisäksi.

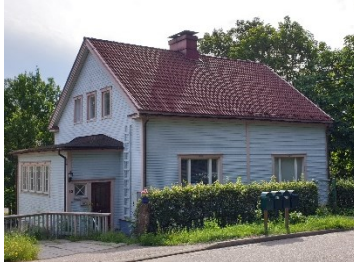
<b>1936</b>	Rakennustaiteellinen	<b>x</b>	RKY 09	<b>x</b>	<b>100033</b>
<b>livari Penttilä</b>	Kulttuurihistoriallinen	<b>x</b>	MK 08	<b>49.0</b>	<b>200014</b>
<b>Puu</b>	Kaupunkikuvallinen	<b>x</b>	KYM 92	<b>49.</b>	<b>204124</b>
	Säilyneisyys	<b>3/5</b>	OYK 96	<b>32.</b>	
			INV 82	<b>Y17</b>

Puolitoistakerroksinen kellarillinen asuinkerrostalo, jossa 1930-luvun vähäeleisen klassismin piirteitä. Sisäänkäyntikuistit päädyissä. Eteläpäädyssä toisessa kerroksessa parveke, myöhempi laajennus.

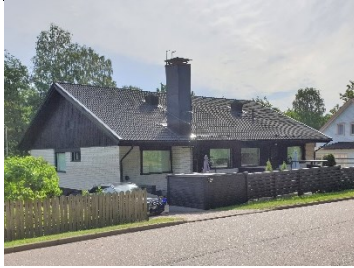
<b>1976</b>	Rakennustaiteellinen		RKY 09	<b>x</b>	<b>100033</b>
<b>Tarmo R. Paju</b>	Kulttuurihistoriallinen		MK 08	<b>49.0</b>	<b>200014</b>
<b>Tiili</b>	Kaupunkikuvallinen		KYM 92	<b>49.</b>	<b>204124</b>
	Säilyneisyys	-	OYK 96	<b>32.</b>	<b>200469</b>
			INV 82	Y17

Puolitoistakerroksinen asuinkerrostalo. Tyyliltään alueen rakennuskannasta poikkeava. Sisäänkäynnit itä- ja länsisivuilla. Tontilla on ollut liiketoimintaa asumisen lisäksi.

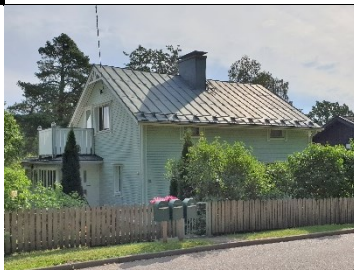
<b>1949</b>	Rakennustaiteellinen	<b>x</b>	RKY 09	<b>x</b>	<b>100033</b>
<b>Otto Kalliosaari</b>	Kulttuurihistoriallinen	<b>x</b>	MK 08	<b>49.0</b>	<b>200014</b>
<b>Puu</b>	Kaupunkikuvallinen	<b>x</b>	KYM 92	<b>49.</b>	<b>204124</b>
	Säilyneisyys	<b>3/5</b>	OYK 96	<b>32.</b>	<b>200470</b>
			INV 82	Y17

Puolitoistakerroksinen kellarillinen yhden asunnon tyyppitalo, jossa jälleerakennuskauten pientaloarkkitehtuurin piirteitä, myöhemmin lisätty klassismin koristeaiheita. Sisäänkäyntikuisti pohjoispäädyssä, laajennettu itäsvulle 2009. Kuistin yläpuolella päädyssä toisen kerroksen parveke.

Harjakatto, ruskea saumapeltikate. Savupiippu. Umpiräystä. Päätyräystäässä ristikkokoriste. Ulkoseinissä vaaleanvihreä vaakalautaverhous. Ulkoseiniä lisäeristetty - lyhyt räystääs, ikkunat syvennyksessä. Ulkoverhouksen alareunassa vesilista. Kulmissa pilasteriäiheet, joita korostettu värillisellä pystylaudalla, aikakaudelle poikkeava. Maalattu betonisokkeli. Ikkunoiden puitejako aikakaudelle tyypillinen. Räystäään alla matalat suorakaiteen muotoiset ikkunat. Ikkunoiden vuorilautoja koristeltu koristepaloin.

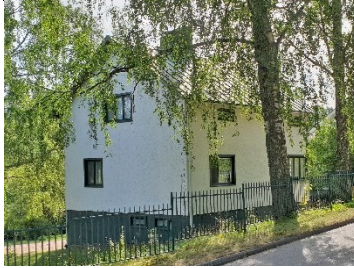
<b>1949</b>	Rakennustaiteellinen	<b>x</b>	RKY 09	<b>x</b>	<b>100033</b>
<b>Kanerva</b>	Kulttuurihistoriallinen	<b>x</b>	MK 08	<b>49.0</b>	<b>200014</b>
<b>Rappaus</b>	Kaupunkikuvallinen	<b>x</b>	KYM 92	<b>49.</b>	<b>204124</b>
	Säilyneisyys	<b>4/5</b>	OYK 96	<b>32.</b>	<b>200468</b>
			INV 82	<b>Y17</b>

Puolitoistakerroksinen kellarillinen yhden asunnon tyyppitalo, jossa jälleenrakennuskauden pientaloarkkitehtuurin piirteitä. Katettu sisäänkäynti eteläpäädyssä.

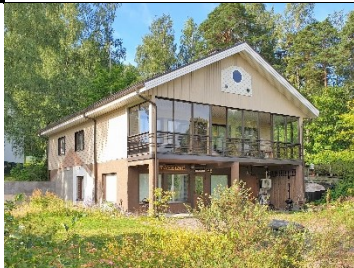
<b>1984</b>	Rakennustaiteellinen		RKY 09	<b>x</b>	<b>100033</b>
<b>Pentti Arponen</b>	Kulttuurihistoriallinen		MK 08	<b>49.0</b>	<b>200014</b>
<b>Puu</b>	Kaupunkikuvallinen		KYM 92	<b>49.</b>	<b>204124</b>
	Säilyneisyys	<b>-</b>	OYK 96	<b>32.</b>	<b>200467</b>
			INV 82	<b>Y17</b>

Puolitoistakerroksinen kellarillinen kahden asunnon talo. Poikkeaa alueen vanhemmasta rakennuskannasta. Rakennuksessa on toiminut kukkakauppa. Kasvihuone purettu 2019. Pohjoispäädyssä koko päädyn levyinen parveke. Rakennusta laajennettu 2005 - parveke, terassi ja autokatos, suunnittelija Jyrki Lekander. Muutettu kahden asunnon taloksi 2019. Paikalla on alun perin sijainnut 1920-luvulla rakentunut asuinkerrostalo, suunnittelija Armas Laitinen.

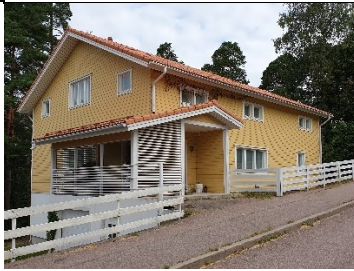
**131** Lehmustie 6

<b>1972</b>	Rakennustaiteellinen	RKY 09	<b>x</b>	<b>100033</b>
<b>Aatos Issakainen</b>	Kulttuurihistoriallinen	MK 08	<b>49.0</b>	<b>200014</b>
<b>Puu</b>	Kaupunkikuvallinen	KYM 92	<b>49.</b>	<b>204124</b>
	Säilyneisyys	OYK 96	<b>32.</b>	
		INV 82	<b>Y17</b>

Puolitoistakerroksinen kellarillinen yhden asunnon talo. Korotettu ullakkokerroksella vuonna 2013, suunnittelija Jari Harju. Sisäänvedetty parveke länsisivulla.

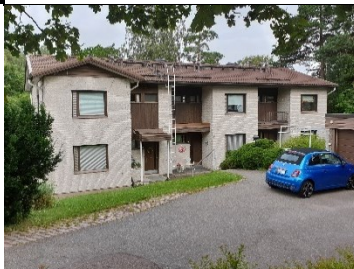
<b>1975</b>	Rakennustaiteellinen	RKY 09	<b>x</b>	<b>100033</b>
<b>Veijo Kuusisto</b>	Kulttuurihistoriallinen	MK 08	<b>49.0</b>	<b>200014</b>
<b>Tiili</b>	Kaupunkikuvallinen	KYM 92	<b>49.</b>	<b>204124</b>
	Säilyneisyys	OYK 96	<b>32.</b>	
		INV 82	<b>Y17</b>

Kaksikerroksinen rivitalo. Arkkitehtuuriltaan alueen vanhasta rakennuskannasta poikkeava. Eteläpäädyssä lyhyt poikkiharja. Sisäänvedetyt sisäänkäynnit itäisivulla. Terassoidut parvekkeet länsisivulla. Koristeelliset betonikai-teet.

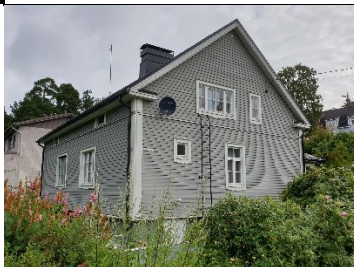
<b>1924</b>	Rakennustaiteellinen	<b>x</b>	RKY 09	<b>x</b>	<b>100033</b>
<b>Armas Laitinen</b>	Kulttuurihistoriallinen	<b>x</b>	MK 08	<b>49.0</b>	<b>200014</b>
<b>Puu</b>	Kaupunkikuvallinen	<b>x</b>	KYM 92	<b>49.</b>	<b>204124</b>
	Säilyneisyys	<b>3/5</b>	OYK 96	<b>32.</b>	
			INV 82	<b>Y17</b>

Puolitoistakerroksinen erillispientalo, jossa 1920-luvun vähäeleisen klassismin piirteitä. Kaksi sisäänkäyntikuistia itäisivulla.

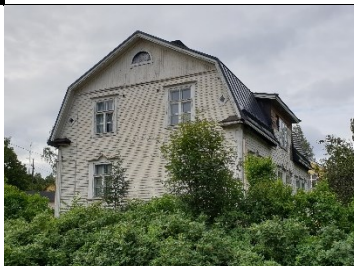
<b>1926</b>	Rakennustaiteellinen	<b>x</b>	RKY 09	<b>x</b>	<b>100033</b>
<b>Armas Laitinen</b>	Kulttuurihistoriallinen	<b>x</b>	MK 08	<b>49.0</b>	<b>200014</b>
<b>Puu</b>	Kaupunkikuvallinen	<b>x</b>	KYM 92	<b>49.</b>	<b>204124</b>
	Säilyneisyys	<b>5/5</b>	OYK 96	<b>32.</b>	
			INV 82	<b>Y17</b>

Puolitoistakerroksinen kellarillinen asuinkerrostalo, jossa 1920-luvun vähäeleisen klassismin piirteitä. Sisäänkäyntikuistia itäisivulla. Ulkopoortaat betonia, metallikaiteet. Rakennuksessa on toiminut erilaisia kauppoja asuimisen lisäksi.

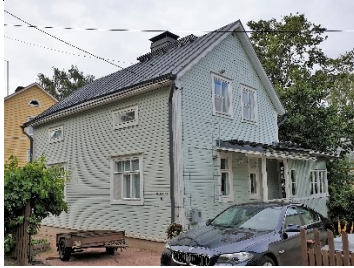
<b>1936</b>	Rakennustaiteellinen	<b>x</b>	RKY 09	<b>x</b>	<b>100033</b>
<b>Armas Laitinen</b>	Kulttuurihistoriallinen	<b>x</b>	MK 08	<b>49.0</b>	<b>200014</b>
<b>Puu</b>	Kaupunkikuvallinen	<b>x</b>	KYM 92	<b>49.</b>	<b>204124</b>
	Säilyneisyys	<b>3/5</b>	OYK 96	<b>32.</b>	
			INV 82	<b>Y17</b>

Puolitoistakerroksinen yhden asunnon talo, jossa 1930-luvun vähäeleisen klassismin piirteitä. Katettu sisäänkäynti pohjoispäädyssä. Laajennukset etelä- ja länsisivuille 2011, suunnittelija Tuomo Hovi.

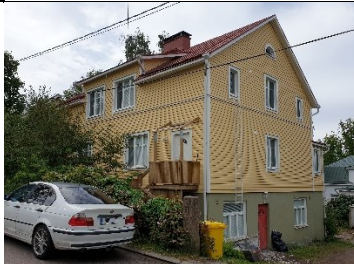
<b>1937</b>	Rakennustaiteellinen		RKY 09	<b>x</b>	<b>100033</b>
<b>Armas Laitinen</b>	Kulttuurihistoriallinen	<b>x</b>	MK 08	<b>49.0</b>	<b>200014</b>
<b>Puu</b>	Kaupunkikuvallinen	<b>x</b>	KYM 92	<b>49.</b>	<b>204124</b>
	Säilyneisyys	<b>2/5</b>	OYK 96	<b>32.</b>	
			INV 82	<b>Y17</b>

Puolitoistakerroksinen kellarillinen yhden asunnon talo. Alun perin ollut kuuden asunnon pienkerrostalo. Sisäänkäyntikuistit pihan puolella länsisivulla. Katettu sisäänkäynti lisätty koilliskulmaan 2016. Rakennuksen kellarikerroksessa on toiminut Kymenlaakson Osuusliike.

Harjakatto, punainen saunapeltikate. Savupiippu. Umpiräystä. Kattolyhdyt itä- ja länsisivuilla. Ulkoseinissä keltainen vaakalautaverhous. Kerrosten välissä vaakalista. Korkea maalattu betonisokkeli. Ikkunoiden puitejako mukailee aikakaudelle tyypillistä. Ullakon päädyissä lunetti-ikkunat. Ikkunoiden vuorilautoja koristeltu viistein.

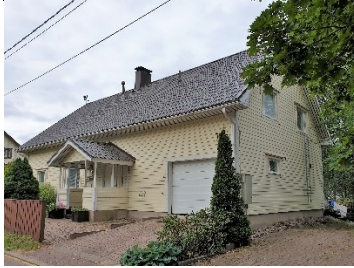
<b>1984</b>	Rakennustaiteellinen		RKY 09	<b>x</b>	<b>100033</b>
<b>Olli Jauhiainen</b>	Kulttuurihistoriallinen		MK 08	<b>49.0</b>	<b>200014</b>
<b>Puu</b>	Kaupunkikuvallinen	<b>x</b>	KYM 92	<b>49.</b>	<b>204124</b>
	Säilyneisyys	-	OYK 96	<b>32.</b>	
			INV 82	<b>Y17</b>

Puolitoistakerroksinen yhden asunnon talo. Massoitteeltaan ympäröivästä vanhasta rakennuskannasta poikkeava. Katettu sisäänkäynti itäsisivulla. Kuisti länsisivulla. Kuistin yläpuolella toisen kerroksen parveke. Paikalla on ilmeisesti aiemmin sijainnut 1920-30 -luvulla rakentunut asuinrakennus, jonka laajennuksen on suunnitellut Armas Laitinen 1935.

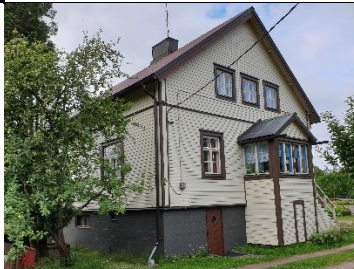
<b>1929</b>	Rakennustaiteellinen	<b>x</b>	RKY 09	<b>x</b>	<b>100033</b>
<b>Armas Laitinen</b>	Kulttuurihistoriallinen	<b>x</b>	MK 08	<b>49.0</b>	<b>200014</b>
<b>Puu</b>	Kaupunkikuvallinen	<b>x</b>	KYM 92	<b>49.</b>	<b>204124</b>
	Säilyneisyys	<b>4/5</b>	OYK 96	<b>32.</b>	
			INV 82	<b>Y17</b>

Puolitoistakerroksinen kellarillinen yhden asunnon talo, jossa 1920-luvun vähäeleisen klassismin piirteitä. Sisäänkäyntikuistit päädyissä.

Harjakatto, punaruskea aaltopeltikate. Savupiippu. Avoräystä. Ulkoseinissä kermanvalkoinen vaakalautaverhous. Räystään alapuolella vaakalista. Ulkoverhouksen alareunassa tippalauta. Kulmissa pilasteriäiheet, joita korostettu värillisellä pystylaudalla. Korkea maalattu betonisokkeli. Alkuperäiset ikkunat. Räystään alla lunetti-ikkunat. Aukotus alkuperäinen.

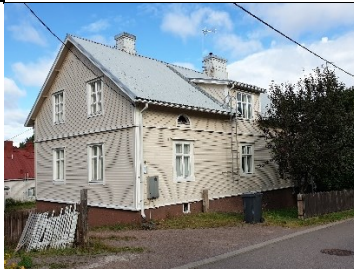
<b>1924</b>	Rakennustaiteellinen	<b>x</b>	RKY 09	<b>x</b>	<b>100033</b>
<b>Armas Laitinen</b>	Kulttuurihistoriallinen	<b>x</b>	MK 08	<b>49.0</b>	<b>200014</b>
<b>Puu</b>	Kaupunkikuvallinen	<b>x</b>	KYM 92	<b>49.</b>	<b>204124</b>
	Säilyneisyys	<b>4/5</b>	OYK 96	<b>32.</b>	
			INV 82	<b>Y17</b>

Puolitoistakerroksinen kellarillinen asuinkerrostalo, jossa 1920-luvun vähäeleisen klassismin piirteitä. Sisäänkäyntikuisti pihan puolella länsisivulla. Katoksellinen sisäänkäynti pohjoispäädyssä.

Harjakatto, harmaa suoraprofiilipeltikate. Kaksi savupiippua. Avoräystä. Kattolyhty itäisivulla. Ulkoseinissä vaaleanruskea vaakalautaverhous. Kerrosten välissä jakolista. Ulkoverhouksen alareunassa tippalauta. Kulmissa pilasteriaiheet, joita korostettu värillisellä pystylaudalla. Maalattu betonisokkeli. Osa ikkunoista ilmeisesti alkupe räiset. Ikkunoiden puitejako aikakaudelle tyypillinen. Räystään alla lunetti-ikkunat. Aukotus alkuperäinen.

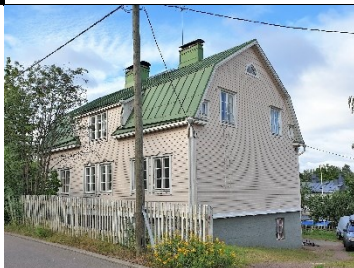
<b>1928</b>	Rakennustaiteellinen	<b>x</b>	RKY 09	<b>x</b>	<b>100033</b>
<b>Armas Laitinen</b>	Kulttuurihistoriallinen	<b>x</b>	MK 08	<b>49.0</b>	<b>200014</b>
<b>Puu</b>	Kaupunkikuvallinen	<b>x</b>	KYM 92	<b>49.</b>	<b>204124</b>
	Säilyneisyys	<b>5/5</b>	OYK 96	<b>32.</b>	
			INV 82	<b>Y17</b>

Puolitoistakerroksinen kellarillinen asuinkerrostalo, jossa 1920-luvun vähäeleisen klassismin piirteitä. Sisäänkäyntikuisti pihan puolella länsisivulla. Rakennuksessa on toiminut eristysliike Haavisto ja K:ni asumisen ohella.

Taitekatto, vihreä saumapeltikate. Kaksi savupiippua. Umpiräystä. Kattolyhty itä- ja länsisivulla. Vesikaton yksityiskohdat - jalkarännit, syöksytorvet suppiloineen, päätyihin taittavat räystäät - säilyneet. Ulkoseinissä vaaleanpunainen vaakalautaverhous. Ulkoverhouksen alareunassa tippalankku. Kulmissa pilasteriaiheet, joita korostettu värillisellä pystylaudalla. Korkea maalattu betonisokkeli. Alkuperäiset ikkunat. Ikkunoiden puitejako aikakaudelle tyypillinen. Ullakon päädyissä lunetti-ikkunat. Ikkunoiden vuorilistoja koristeltu alueelle tyypillisin puuleikkauksin ja viistein.

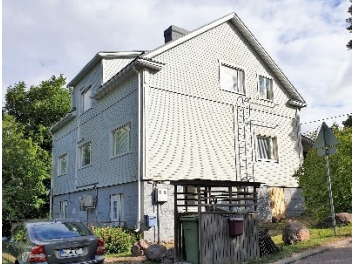
<b>1930</b>	Rakennustaiteellinen		RKY 09	<b>x</b>	<b>100033</b>
<b>Armas Laitinen</b>	Kulttuurihistoriallinen	<b>x</b>	MK 08	<b>49.0</b>	<b>200014</b>
<b>Puu</b>	Kaupunkikuvallinen	<b>x</b>	KYM 92	<b>49.</b>	<b>204124</b>
	Säilyneisyys	<b>2/5</b>	OYK 96	<b>32.</b>	
			INV 82	<b>Y17</b>

Puolitoistakerroksinen kellarillinen yhden asunnon talo. Sisäänkäyntikuisti ja -katos itäisivulla. Kuistin yläpuolella toisen kerroksen parveke.

Harjakatto, harmaa saumapeltikate. Kaksi savupiippua. Umpiräystä. Päättyihin taittavat räystäät. Kattolyhdyt itä- ja länsisivuilla, toteutettu 1955, suunnittelija Pentti Niemelä. Ulkoseinissä vaaleansininen vaakalautaverhous. Räystäään alapuolella vaakalista. Ulkoverhouksen alareunassa tippalauta. Kulmissa pilasteriäiheet, joita korostettu valkoisella pystylaudalla. Korkea maalattu betonisokkeli. Ikkunoiden puitejako aikakaudelle poikkeava. Aukotus osin alkuperäinen.

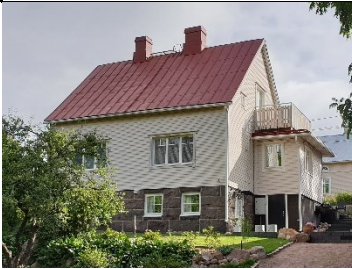
<b>1924</b>	Rakennustaiteellinen	<b>x</b>	RKY 09	<b>x</b>	<b>100033</b>
<b>Armas Laitinen</b>	Kulttuurihistoriallinen	<b>x</b>	MK 08	<b>49.0</b>	<b>200014</b>
<b>Puu</b>	Kaupunkikuvallinen	<b>x</b>	KYM 92	<b>49.</b>	<b>204124</b>
	Säilyneisyys	<b>3/5</b>	OYK 96	<b>32.</b>	
			INV 82	<b>Y17</b>

Puolitoistakerroksinen kellarillinen yhden asunnon talo, jossa 1920-luvun vähäeleisen klassismin piirteitä. Sisäänkäyntikuisti eteläpäädyssä. Kuistin yläpuolella toisen kerroksen parveke. Kuistin muutos/laajennus ja parveke toteutettu 2004.

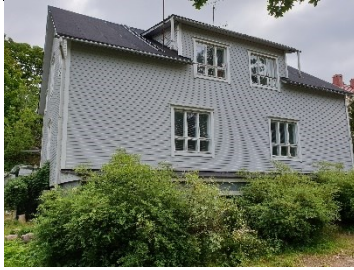
<b>1938</b>	Rakennustaiteellinen	<b>x</b>	RKY 09	<b>x</b>	<b>100033</b>
<b>Armas Laitinen</b>	Kulttuurihistoriallinen	<b>x</b>	MK 08	<b>49.0</b>	<b>200014</b>
<b>Puu</b>	Kaupunkikuvallinen	<b>x</b>	KYM 92	<b>49.</b>	<b>204124</b>
	Säilyneisyys	<b>4/5</b>	OYK 96	<b>32.</b>	
			INV 82	<b>Y17</b>

Puolitoistakerroksinen kellarillinen asuinkerrostalo, jossa 1930-luvun vähäeleisen klassismin piirteitä. Katettu sisäänkäynti eteläpäädyssä. Toisen kerroksen parveke itäisivulla. Rakennuksessa on toiminut posti asumisen lisäksi.

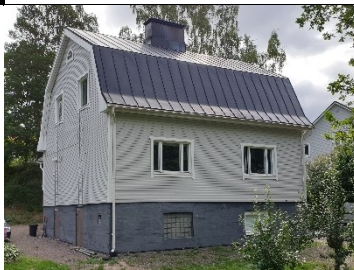
<b>1936</b>	Rakennustaiteellinen	<b>x</b>	RKY 09	<b>x</b>	<b>100033</b>
<b>Armas Laitinen</b>	Kulttuurihistoriallinen	<b>x</b>	MK 08	<b>49.0</b>	<b>200014</b>
<b>Puu</b>	Kaupunkikuvallinen	<b>x</b>	KYM 92	<b>49.</b>	<b>204124</b>
	Säilyneisyys	<b>3/5</b>	OYK 96	<b>32.</b>	
			INV 82	<b>Y17</b>

Puolitoistakerroksinen kellarillinen yhden asunnon talo, jossa 1930-luvun vähäeleisen klassismin piirteitä. Katettu sisäänkäynti itäisivulla. Kuisti purettu ja tilalle toteutettu katos vuonna 2005, suunnittelija Kaija Hakoköngäs.

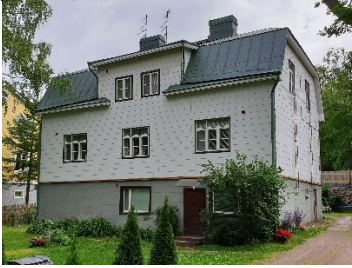
<b>1935</b>	Rakennustaiteellinen	<b>x</b>	RKY 09	<b>x</b>	<b>100033</b>
<b>Armas Laitinen</b>	Kulttuurihistoriallinen	<b>x</b>	MK 08	<b>49.0</b>	<b>200014</b>
<b>Kuitubetonilevy</b>	Kaupunkikuvallinen	<b>x</b>	KYM 92	<b>49.</b>	<b>204124</b>
	Säilyneisyys	<b>4/5</b>	OYK 96	<b>32.</b>	
			INV 82	<b>Y17</b>

Puolitoistakerroksinen kellarillinen asuinkerrostalo, jossa 1930-luvun vähäeleisen klassismin piirteitä. Sisäänkäyntikuisti itäisivulla.

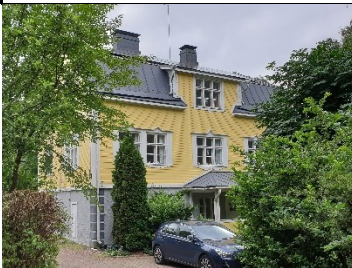
<b>1928</b>	Rakennustaiteellinen	<b>x</b>	RKY 09	<b>x</b>	<b>100033</b>
<b>Armas Laitinen</b>	Kulttuurihistoriallinen	<b>x</b>	MK 08	<b>49.0</b>	<b>200014</b>
<b>Puu</b>	Kaupunkikuvallinen	<b>x</b>	KYM 92	<b>49.</b>	<b>204124</b>
	Säilyneisyys	<b>5/5</b>	OYK 96	<b>32.</b>	
			INV 82	<b>Y17</b>

Puolitoistakerroksinen kellarillinen yhden asunnon talo, jossa 1920-luvun vähäeleisen klassismin piirteitä. Sisäänkäyntikuisti itäisivulla. Katettu sisäänkäynti länsisivulla, toteutettu 1997. Peruskorjaus, kuisti ja julkisivumuutokset 1997, suunnittelija Tuomo Hovi.

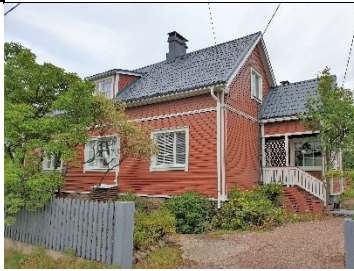
**147** Vaahteratatie 4

<b>1929</b>	Rakennustaiteellinen		RKY 09	<b>x</b>	<b>100033</b>
<b>Armas Laitinen</b>	Kulttuurihistoriallinen	<b>x</b>	MK 08	<b>49.0</b>	<b>200014</b>
<b>Puu</b>	Kaupunkikuvallinen	<b>x</b>	KYM 92	<b>49.</b>	<b>204124</b>
	Säilyneisyys	<b>2/5</b>	OYK 96	<b>32.</b>	
			INV 82	<b>Y17</b>

Puolitoistakerroksinen yhden asunnon talo. Sisäänkäyntikuisti itäpäädyssä. Rakennusta laajennus pohjoissivellä vuonna 1996, suunnittelija Kaija Hakoköngäs.

Harjakatto, musta profiilipeltikate, tiilijäljitelmä. Savupiippu. Umpiräystä. Kattolyhyt kaakkoissivulla sekä laajennusosan lounaissivulla. Ulkoseinissä punainen vaakalautaverhous. Räystään alapuolella vaakalista. Ulkoverhouksen alareunassa tippalauta. Kulmissa pilasteriaiheet, joita korostettu värillisellä pystylaudalla. Luonnonkivisokkeli. Ikkunaristikko mukailee aikakaudelle tyypillistä puitejakoa, mutta ruutujakoa ei ole toteutettu puitejakoina. Aukotus luultavasti pääosin alkuperäinen.

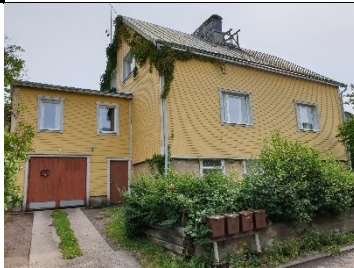
<b>1928</b>	Rakennustaiteellinen		RKY 09	<b>x</b>	<b>100033</b>
<b>V. Liljander</b>	Kulttuurihistoriallinen	<b>x</b>	MK 08	<b>49.0</b>	<b>200014</b>
<b>Puu</b>	Kaupunkikuvallinen	<b>x</b>	KYM 92	<b>49.</b>	<b>204124</b>
	Säilyneisyys	<b>2/5</b>	OYK 96	<b>32.</b>	
			INV 82	<b>Y17</b>

Puolitoistakerroksinen kellarillinen kahden asunnon talo. Rakennusta laajennettu pohjoissivellä vuonna 1979, suunnittelija Helge Rajala. Eteläpäädyssä sisäänkäyntikuisti. Itäisivulla toisen kerroksen parveke. Rakennuksessa on toiminut useita eri liikkeitä asumisen ohella.

Harjakatto, vihreä saumapeltikate. Savupiippu. Umpiräystä. Vesikaton yksityiskohdat - jalkarännit, syöksytorvet suppiloineen - säilyneet. Kattolyhty itäisivulla. Katteen ylläpitoon tulee kiinnittää huomiota lähivuosina. Ulkoseinissä keltainen vaakalautaverhous. Ulkoseiniä ilmeisesti lisäeristetty - lyhyt räystä, ikkunat ja sokkeli syvennyksessä. Ulkoverhouksen alareunassa tippalankku. Kulmissa pilasteriaiheet, joita korostettu värillisellä pystylaudalla. Korkea maalattu betonisokkeli. Ikkunoiden puitejako aikakaudelle poikkeava.

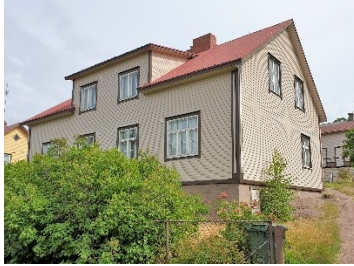
<b>1937</b>	Rakennustaiteellinen	<b>x</b>	RKY 09	<b>x</b>	<b>100033</b>
<b>Armas Laitinen</b>	Kulttuurihistoriallinen	<b>x</b>	MK 08	<b>49.0</b>	<b>200014</b>
<b>Puu</b>	Kaupunkikuvallinen	<b>x</b>	KYM 92	<b>49.</b>	<b>204124</b>
	Säilyneisyys	<b>4/5</b>	OYK 96	<b>32.</b>	
			INV 82	<b>Y17</b>

Puolitoistakerroksinen kellarillinen asuinkerrostalo, jossa 1930-luvun vähäeleisen klassismin piirteitä. Kaksi katoksellista sisäänkäyntiä pohjoispäädyssä. Eteläpäädyssä purettu katoksellinen sisäänkäynti.

Harjakatto, punainen profiilipeltikate. Kaksi savupiippua. Umpiräystä. Kattolyhdyt itä- ja länsisivuilla. Ulkoseinissä vaalea vaakalautaverhous. Ulkoverhouksen alareunassa vesiliista. Kulmissa pilasteriaiheet, joita korostettu värillisellä pystylaudalla. Korkea maalattu betonisokkeli. Ikkunoiden puitejako aikakaudelle tyypillinen. Ullakon pohjoispäädyssä lunetti-ikkuna, eteläpäädyn lunetti-ikkuna ja sivu-ullakoiden päätyikkunat karsiutuneet muutosten myötä. Aukotus luultavasti pääosin alkuperäinen.

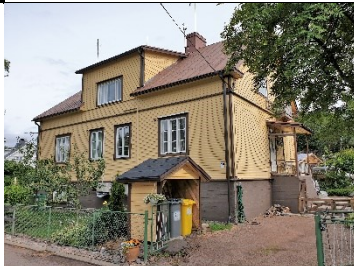
<b>1925</b>	Rakennustaiteellinen	<b>x</b>	RKY 09	<b>x</b>	<b>100033</b>
<b>Anton Ristola</b>	Kulttuurihistoriallinen	<b>x</b>	MK 08	<b>49.0</b>	<b>200014</b>
<b>Puu</b>	Kaupunkikuvallinen	<b>x</b>	KYM 92	<b>49.</b>	<b>204124</b>
	Säilyneisyys	<b>4/5</b>	OYK 96	<b>32.</b>	
			INV 82	<b>Y17</b>

Puolitoistakerroksinen kellarillinen rivitalo edustaa, jossa 1920-luvun vähäeleisen klassismin piirteitä. Katokselliset sisäänkäynnit päädyissä ja itäisivulla. Ulkoportaat betonia. Metallikaiteet. Ranskalainen parveke eteläpäädyyn toteutettu 2016. Rakennusta laajennettu kuistilla 2020, suunnittelija Ilkka Aarnio.

Harjakatto, ruskea saunapeltikate. Kaksi savupiippua. Umpiräystä. Päätyihin taituvat räystäät. Itä- ja länsisivuilla kattolyhty. Katteen ylläpitoon tulee kiinnittää huomioita lähivuosina. Ulkoseinissä keltainen vaakalautaverhous. Kulmissa pilasteriaiheet, joita korostettu värillisellä pystylaudalla. Ulkoverhouksen alareunassa tippalauta. Korkea maalattu betonisokkeli. Osa ikkunoista mahdollisesti alkuperäiset. Osassa ikkunoita aikakaudelle poikkeava puitejako.

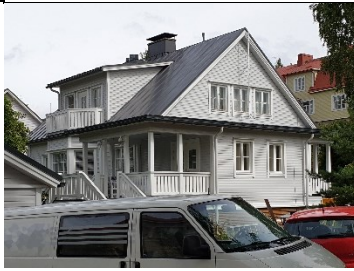
<b>1928</b>	Rakennustaiteellinen		RKY 09	<b>x</b>	<b>100033</b>
<b>Fredrik Lindqvist</b>	Kulttuurihistoriallinen	<b>x</b>	MK 08	<b>49.0</b>	<b>200014</b>
<b>Puu</b>	Kaupunkikuvallinen	<b>x</b>	KYM 92	<b>49.</b>	<b>204124</b>
	Säilyneisyys	<b>1/5</b>	OYK 96	<b>32.</b>	
			INV 82	<b>Y17</b>

Puolitoistakerroksinen kahden asunnon talo. Rakennukseen tehty laajoja muutoksia ja laajennuksia 2000-luvulla; sisäänkäyntikuisti ja katetut terassit eteläpäädyssä, erkkeri länsisivulla, erkkerin yläpuolella toisen kerroksen parveke.
