# KATARIINAN PIENTALOALUE

RAKENNUSINVENTOINTI

Laatijat:  
Werner Vähä-Impola  
Marja Pelo

2021  
päivitetty 2022

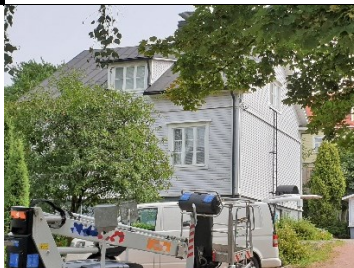
<b>1925</b>	Rakennustaiteellinen	<b>x</b>	RKY 09	<b>x</b>	<b>100033</b>
<b>Anton Ristola</b>	Kulttuurihistoriallinen	<b>x</b>	MK 08	<b>49.0</b>	<b>200014</b>
<b>Puu</b>	Kaupunkikuvallinen	<b>x</b>	KYM 92	<b>49.</b>	<b>204124</b>
	Säilyneisyys	<b>4/5</b>	OYK 96	<b>32.</b>	
			INV 82	<b>Y17</b>

Puolitoistakerroksinen kellarillinen yhden asunnon talo, jossa 1920-luvun vähäeleisen klassismin piirteitä. Poikiharjainen sisäänkäyntikuisti itäisivulla.

Harjakatto, musta saumapeltikate. Savupiippu. Kattolyhty länsisivulla. Päättyihin taittavat räystäät. Ulkoseinissä vaaleanharmaa vaakalautaverhous. Räystäään alapuolella vaakalista. Ulkoverhouksen alareunassa tippalauta. Kulmissa pilasteriaiheet, joita korostettu värillisellä pystylaudalla. Korkea maalattu betonisokkeli. Ikkunoiden puitejako mukailee aikakaudelle tyypillistä.

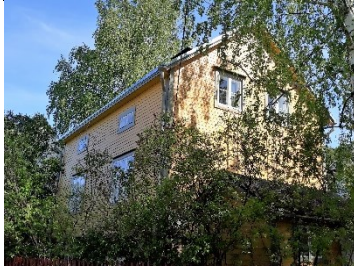
<b>1937</b>	Rakennustaiteellinen	<b>x</b>	RKY 09	<b>x</b>	<b>100033</b>
<b>Armas Laitinen</b>	Kulttuurihistoriallinen	<b>x</b>	MK 08	<b>49.0</b>	<b>200014</b>
<b>Puu</b>	Kaupunkikuvallinen	<b>x</b>	KYM 92	<b>49.</b>	<b>204124</b>
	Säilyneisyys	<b>3/5</b>	OYK 96	<b>32.</b>	
			INV 82	<b>Y17</b>

Puolitoistakerroksinen kellarillinen kahden asunnon talo, jossa 1930-luvun vähäeleisen klassismin piirteitä. Sisäänkäyntikuisti itäsvallalla toteutettu peruskorjauksen yhteydessä 1987. Rakennusta on peruskorjattu vuonna 1987, suunnittelija Kyösti Wiving.

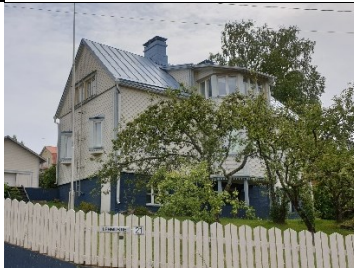
<b>1934</b>	Rakennustaiteellinen		RKY 09	<b>x</b>	<b>100033</b>
<b>Armas Laitinen</b>	Kulttuurihistoriallinen	<b>x</b>	MK 08	<b>49.0</b>	<b>200014</b>
<b>Puu</b>	Kaupunkikuvallinen	<b>x</b>	KYM 92	<b>49.</b>	<b>204124</b>
	Säilyneisyys	<b>2/5</b>	OYK 96	<b>32.</b>	
			INV 82	<b>Y17</b>

Puolitoistakerroksinen kellarillinen yhden asunnon talo. Sisäänkäyntikuisti itäsvallalla. Rakennusta on laajennettu vuonna 1935, suunnittelija Armas Laitinen. Rakennusta laajennettu 1990-luvulla - sisäänkäyntikuisti, erkeri li-säTTY länsisivulle 1996.

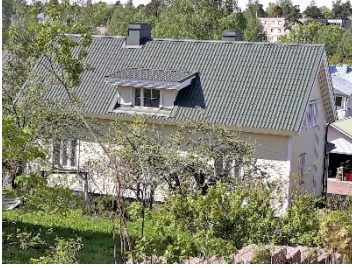
**155** Kuusitie 24, rak. 2

<b>1926</b>	Rakennustaiteellinen		RKY 09	<b>x</b>	<b>100033</b>
<b>Armas Laitinen</b>	Kulttuurihistoriallinen	<b>x</b>	MK 08	<b>49.0</b>	<b>200014</b>
<b>Puu</b>	Kaupunkikuvallinen	<b>x</b>	KYM 92	<b>49.</b>	<b>204124</b>
	Säilyneisyys	<b>1/5</b>	OYK 96	<b>32.</b>	
			INV 82	<b>Y17</b>

Puolitoistakerroksinen kahden asunnon talo. Rakennusta laajennettu merkittävästi 1960-luvulla. Poikkiharjainen siipi länsisivulla.

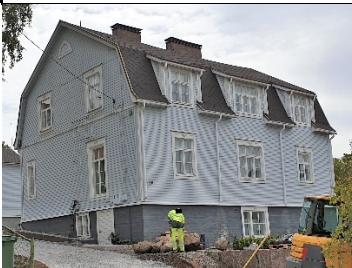
**156** Lehmustie 19

<b>1924</b>	Rakennustaiteellinen	<b>x</b>	RKY 09	<b>x</b>	<b>100033</b>
<b>Armas Laitinen</b>	Kulttuurihistoriallinen	<b>x</b>	MK 08	<b>49.0</b>	<b>200014</b>
<b>Puu</b>	Kaupunkikuvallinen	<b>x</b>	KYM 92	<b>49.</b>	<b>204124</b>
	Säilyneisyys	<b>3/5</b>	OYK 96	<b>32.</b>	
			INV 82	<b>Y17</b>

Puolitoistakerroksinen kellarillinen yhden asunnon talo, jossa 1920-luvun vähäeleisen klassismin piirteitä. Sisäänkäyntikuisti itäisivulla, laajennettu alkuperäisestä.

Taitekatto, musta palahuopakate. Kaksi savupiippua. Umpiräystä. Länsisivulla kolme kattolyhtyä, itäisivulla yksi. Ulkoseinissä vaaleansininen vaakalautaverhous. Päädyissä räystään kohdalla vaakalista. Ulkoverhouksen alareunassa tippalankku. Kulmissa pilasteriäiheet, joita korostettu värillisellä pystylaudalla. Korkea maalattu betonisokkeli. Ikkunoiden puitejako aikakaudelle tyypillinen. Ikkunoiden vuorilautoja koristeltu koristepaloin. Ullakon päädyissä lunetti-ikkunat. Aukotus pääosin alkuperäinen.

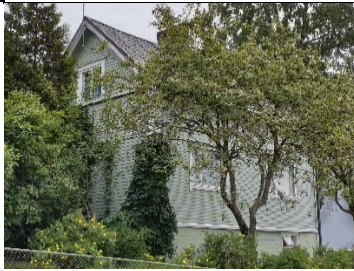
<b>1927</b>	Rakennustaiteellinen		RKY 09	<b>x</b>	<b>100033</b>
<b>Armas Laitinen</b>	Kulttuurihistoriallinen	<b>x</b>	MK 08	<b>49.0</b>	<b>200014</b>
<b>Puu</b>	Kaupunkikuvallinen	<b>x</b>	KYM 92	<b>49.</b>	<b>204124</b>
	Säilyneisyys	<b>2/5</b>	OYK 96	<b>32.</b>	
			INV 82	<b>Y17</b>

Puolitoistakerroksinen kellarillinen yhden asunnon talo. Sisäänkäyntikuisti itäsisvulla.

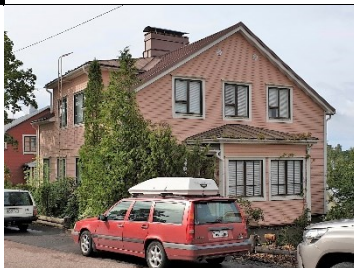
<b>1937</b>	Rakennustaiteellinen	<b>x</b>	RKY 09	<b>x</b>	<b>100033</b>
<b>Iivari Penttilä</b>	Kulttuurihistoriallinen	<b>x</b>	MK 08	<b>49.0</b>	<b>200014</b>
<b>Puu</b>	Kaupunkikuvallinen	<b>x</b>	KYM 92	<b>49.</b>	<b>204124</b>
	Säilyneisyys	<b>3/5</b>	OYK 96	<b>32.</b>	
			INV 82	<b>Y17</b>

Puolitoistakerroksinen kellarillinen yhden asunnon talo, jossa 1930-luvun vähäeleisen klassismin piirteitä. Sisäänkäyntikuisti päädyissä ja länsisivulla. Parveke eteläpäätyyn 1981, suunnittelija Mikko Enegren. Rakennusta laajennettu kuistilla 1983, suunnittelija Mikko Enegren.

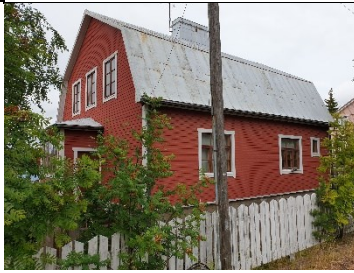
<b>1936</b>	Rakennustaiteellinen	<b>x</b>	RKY 09	<b>x</b>	<b>100033</b>
<b>Armas Laitinen</b>	Kulttuurihistoriallinen	<b>x</b>	MK 08	<b>49.0</b>	<b>200014</b>
<b>Puu</b>	Kaupunkikuvallinen	<b>x</b>	KYM 92	<b>49.</b>	<b>204124</b>
	Säilyneisyys	<b>4/5</b>	OYK 96	<b>32.</b>	
			INV 82	<b>Y17</b>

Puolitoistakerroksinen kellarillinen kahden asunnon talo, jossa 1930-luvun vähäeleisen klassismin piirteitä. Sisäänkäyntikuistit päädyissä. Ulkoportaat betonia. Metallikaiteet.

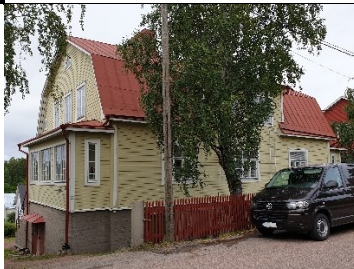
<b>1936</b>	Rakennustaiteellinen	<b>x</b>	RKY 09	<b>x</b>	<b>100033</b>
<b>Armas Laitinen</b>	Kulttuurihistoriallinen	<b>x</b>	MK 08	<b>49.0</b>	<b>200014</b>
<b>Puu</b>	Kaupunkikuvallinen	<b>x</b>	KYM 92	<b>49.</b>	<b>204124</b>
	Säilyneisyys	<b>5/5</b>	OYK 96	<b>32.</b>	
			INV 82	<b>Y17</b>

Puolitoistakerroksinen kellarillinen asuinrakennus, jossa 1930-luvun vähäeleisen klassismin piirteitä. Sisäänkäyntikuistit päädyissä ja länsisivulla. Ulkoportaat betonia. Metallikaiteet.

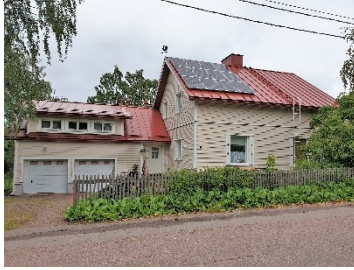
<b>1935</b>	Rakennustaiteellinen		RKY 09	<b>x</b>	<b>100033</b>
<b>Armas Laitinen</b>	Kulttuurihistoriallinen	<b>x</b>	MK 08	<b>49.0</b>	<b>200014</b>
<b>Puu</b>	Kaupunkikuvallinen	<b>x</b>	KYM 92	<b>49.</b>	<b>204124</b>
	Säilyneisyys	<b>1/5</b>	OYK 96	<b>32.</b>	
			INV 82	<b>Y17</b>

Puolitoistakerroksinen yhden asunnon talo. Rakennusta laajennettu alkuperäisestä eteläpäädyn kuistilla vuonna 1980 ja myöhemmin autotallilla vuonna 2007.

Harjakatto, punainen saumapeltikate. Savupiippu. Umpiräystä. Aurinkopaneelit itä- ja länsisivuilla. Kattolyhty laajennuksen länsisivulla. Ulkoseinissä vaaleanpunainen vaakalautaverhous. Kerrosten välissä vaakalista. Ulkoverhouksen alareunassa tippalauta. Maalattu betonisokkeli. Ikkunoiden puitejako aikakaudelle poikkeava. Ikkunoiden vuorilautoja koristeltu puuleikkauksin.

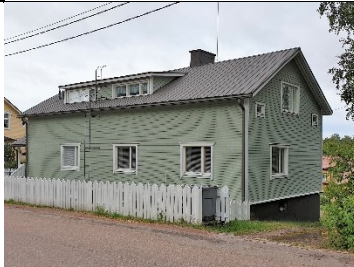
<b>1951</b>	Rakennustaiteellinen	<b>x</b>	RKY 09	<b>x</b>	<b>100033</b>
<b>Jorma Kallioinen</b>	Kulttuurihistoriallinen	<b>x</b>	MK 08	<b>49.0</b>	<b>200014</b>
<b>Puu</b>	Kaupunkikuvallinen	<b>x</b>	KYM 92	<b>49.</b>	<b>204124</b>
	Säilyneisyys	<b>3/5</b>	OYK 96	<b>32.</b>	
			INV 82	<b>Y17</b>

Puolitoistakerroksinen kellarillinen asuinkerrostalo, jossa jälleerakennuskauden pientaloarkkitehtuurin piirteitä. Sisäänkäyntikuistit eteläpäädyssä ja länsisivulla. Rakennusta laajennettu 1965, suunnittelija Pentti Arponen.

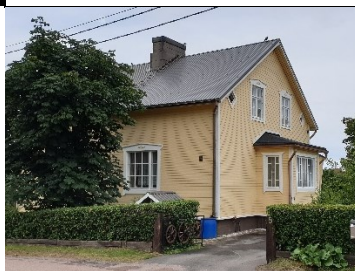
<b>1936</b>	Rakennustaiteellinen	<b>x</b>	RKY 09	<b>x</b>	<b>100033</b>
<b>Armas Laitinen</b>	Kulttuurihistoriallinen	<b>x</b>	MK 08	<b>49.0</b>	<b>200014</b>
<b>Puu</b>	Kaupunkikuvallinen	<b>x</b>	KYM 92	<b>49.</b>	<b>204124</b>
	Säilyneisyys	<b>4/5</b>	OYK 96	<b>32.</b>	
			INV 82	<b>Y17</b>

Puolitoistakerroksinen asuinkerrostalo, jossa 1930-luvun vähäeleisen klassismin piirteitä. Sisäänkäyntikuistit päädyissä. Ulkoportaat betonia.

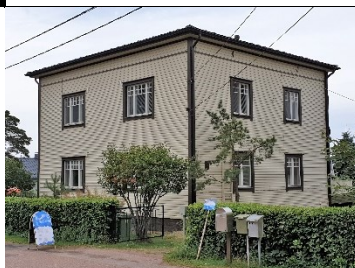
<b>1939</b>	Rakennustaiteellinen	<b>x</b>	RKY 09	<b>x</b>	<b>100033</b>
<b>Armas Laitinen</b>	Kulttuurihistoriallinen	<b>x</b>	MK 08	<b>49.0</b>	<b>200014</b>
<b>Puu</b>	Kaupunkikuvallinen	<b>x</b>	KYM 92	<b>49.</b>	<b>204124</b>
	Säilyneisyys	<b>4/5</b>	OYK 96	<b>32.</b>	
			INV 82	<b>Y17</b>

Kaksikerroksinen kellarillinen asuinkerrostalo, jossa alueelle harvinaisen 1930-luvun funktionalismin piirteitä. Sisäänkäyntikuisti eteläsivulla.

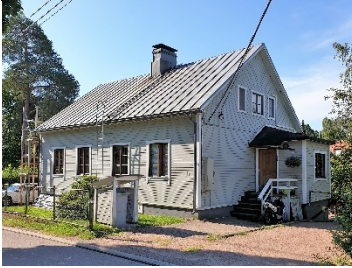
**166** Kuusitie 1

<b>1924</b>	Rakennustaiteellinen	<b>x</b>	RKY 09	<b>x</b>	<b>100033</b>
<b>K. A. Myntti</b>	Kulttuurihistoriallinen	<b>x</b>	MK 08	<b>49.0</b>	<b>200014</b>
<b>Puu</b>	Kaupunkikuvallinen	<b>x</b>	KYM 92	<b>49.</b>	<b>204124</b>
	Säilyneisyys	<b>3/5</b>	OYK 96	<b>32.</b>	
			INV 82	<b>Y17</b>

Puolitoistakerroksinen kahden asunnon talo, jossa 1920-luvun vähäeleisen klassismin piirteitä. Sisäänkäyntikuistit päädyissä. Uusi kuisti toteutettu 1980, suunnittelija Helge Rajala.

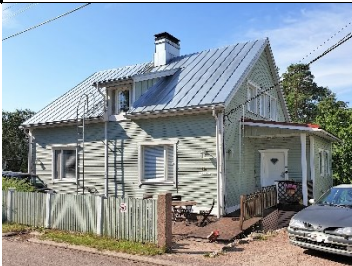
<b>1925</b>	Rakennustaiteellinen		RKY 09	<b>x</b>	<b>100033</b>
<b>Armas Laitinen</b>	Kulttuurihistoriallinen	<b>x</b>	MK 08	<b>49.0</b>	<b>200014</b>
<b>Puu</b>	Kaupunkikuvallinen	<b>x</b>	KYM 92	<b>49.</b>	<b>204124</b>
	Säilyneisyys	<b>2/5</b>	OYK 96	<b>32.</b>	
			INV 82	<b>Y17</b>

Puolitoistakerroksinen kellarillinen kahden asunnon talo. Sisäänkäyntikuistit päädyissä. Rakennuksessa tehty laajennus- ja muutostöitä 2000-luvulla.

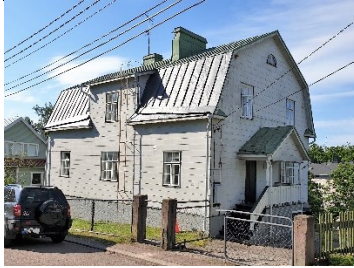
-	Rakennustaiteellinen	x	RKY 09	x	100033
-	Kulttuurihistoriallinen	x	MK 08	49.0	200014
<b>Kuitubetonilevy</b>	Kaupunkikuvallinen	x	KYM 92	49.	204124
	Säilyneisyys	4/5	OYK 96	32.	
			INV 82	Y17

Puolitoistakerroksinen kellarillinen kahden asunnon talo, jossa 1920-30 -lukujen vähäeleisen klassismin piirteitä. Sisäänkäyntikuisti pohjoispäädystä ja länsisivulla.

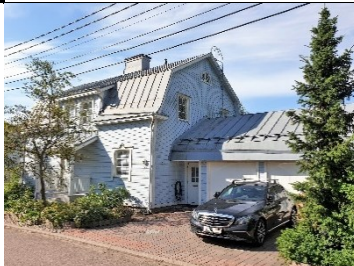
<b>1930</b>	Rakennustaiteellinen		RKY 09	x	100033
<b>Armas Laitinen</b>	Kulttuurihistoriallinen	x	MK 08	49.0	200014
<b>Puu</b>	Kaupunkikuvallinen	x	KYM 92	49.	204124
	Säilyneisyys	2/5	OYK 96	32.	
			INV 82	Y17

Puolitoistakerroksinen kellarillinen yhden asunnon talo. Katettu sisäänkäynti itäisivulla. Kuisti eteläpäädyssä. Toisen kerroksen parveke kuistin yläpuolella. Erkkeri länsisivulla. Autotallilaaennus pohjoispäätyn toteutettu 1998, suunnittelija Hannu Laitila. Rakennuksessa on toiminut kauppa asumisen lisäksi.

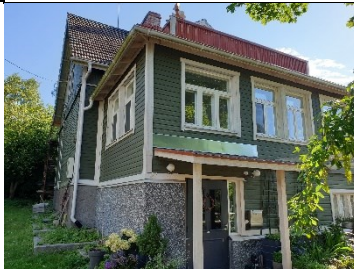
<b>1928</b>	Rakennustaiteellinen		RKY 09	x	<b>100033</b>
<b>Armas Laitinen</b>	Kulttuurihistoriallinen	x	MK 08	<b>49.0</b>	<b>200014</b>
<b>Puu</b>	Kaupunkikuvallinen	x	KYM 92	<b>49.</b>	<b>204124</b>
	Säilyneisyys	<b>2/5</b>	OYK 96	<b>32.</b>	
			INV 82	<b>Y17</b>

Puolitoistakerroksinen kellarillinen yhden asunnon talo. Alun perin sisäänkäyntikuisti länsisivulla, laajennettu asuintiloiksi 2014. Laajennuksen yläpuolella toisen kerroksen parveke. Rakennusta laajennettu kuistilla 1964, suunnittelija Max Jacksen. Uusi kuisti toteutettu vanhan tilalle 2009, suunnittelija Tero Jacksen.

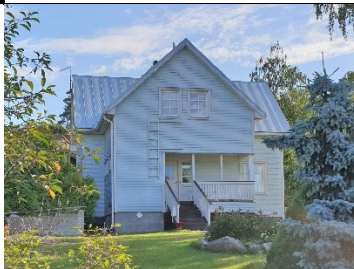
<b>1926</b>	Rakennustaiteellinen		RKY 09	x	<b>100033</b>
<b>Armas Laitinen</b>	Kulttuurihistoriallinen	x	MK 08	<b>49.0</b>	<b>200014</b>
<b>Puu</b>	Kaupunkikuvallinen	x	KYM 92	<b>49.</b>	<b>204124</b>
	Säilyneisyys	<b>1/5</b>	OYK 96	<b>32.</b>	
			INV 82	<b>Y17</b>

Puolitoistakerroksinen yhden asunnon talo. Poikkiharja länsisivulla. Sisäänvedetty avokuisti poikkiharjan länsipäädyssä. Rakennusta laajennettu 2003, suunnittelija Toni Turkia.

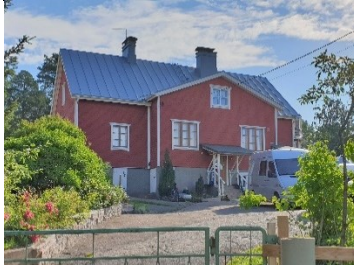
<b>1935</b>	Rakennustaiteellinen		RKY 09	<b>x</b>	<b>100033</b>
<b>Armas Laitinen</b>	Kulttuurihistoriallinen	<b>x</b>	MK 08	<b>49.0</b>	<b>200014</b>
<b>Puu</b>	Kaupunkikuvallinen	<b>x</b>	KYM 92	<b>49.</b>	<b>204124</b>
	Säilyneisyys	<b>2/5</b>	OYK 96	<b>32.</b>	
			INV 82	<b>Y17</b>

Puolitoistakerroksinen kellarillinen kahden asunnon talo. Poikkiharja länsisivulla. Kuisti ja parveke eteläpäätyyn toteutettu vuonna 2015. Katetut sisäänkäynnit länsisivulla. Rakennuksessa on ollut halkokauppa asumisen lisäksi.

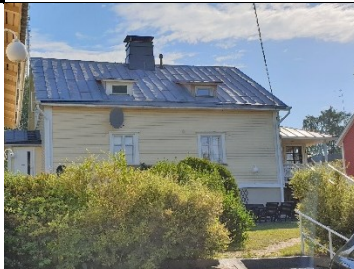
<b>1928</b>	Rakennustaiteellinen	<b>x</b>	RKY 09	<b>x</b>	<b>100033</b>
<b>Armas Laitinen</b>	Kulttuurihistoriallinen	<b>x</b>	MK 08	<b>49.0</b>	<b>200014</b>
<b>Puu</b>	Kaupunkikuvallinen	<b>x</b>	KYM 92	<b>49.</b>	<b>204124</b>
	Säilyneisyys	<b>3/5</b>	OYK 96	<b>32.</b>	
			INV 82	<b>Y17</b>

Puolitoistakerroksinen kahden asunnon talo, jossa 1920-luvun vähäeleisen klassismin piirteitä. Sisäänkäyntikuistit päädyissä. Rakennukseen lisätty toinen kuisti vuonna 1999, suunnittelija Tuomo Hovi. Rakennuksessa on toiminut yleissauna asumisen lisäksi.

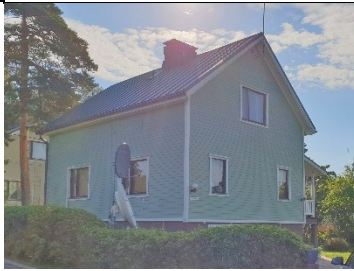
<b>1920</b>	Rakennustaiteellinen		RKY 09	<b>x</b>	<b>100033</b>
<b>Armas Laitinen</b>	Kulttuurihistoriallinen	<b>x</b>	MK 08	<b>49.0</b>	<b>200014</b>
<b>Puu</b>	Kaupunkikuvallinen	<b>x</b>	KYM 92	<b>49.</b>	<b>204124</b>
	Säilyneisyys	<b>1/5</b>	OYK 96	<b>32.</b>	
			INV 82	<b>Y17</b>

Puolitoistakerroksinen yhden asunnon talo. Laajennettu poikkiharjaisella vuonna 2001, suunnittelija Tuomo Hovi. Harjakatto, ruskea saumapeltikate. Savupiippu. Umpiräystä. Ulkoseinissä vihreä vaakalautaverhous. Kiviruuhpintainen betonisokkeli. Ikkunoiden puitejako aikakaudelle poikkeava.

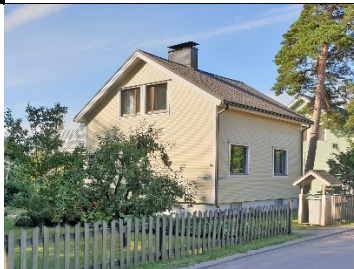
<b>1947</b>	Rakennustaiteellinen	<b>x</b>	RKY 09	<b>x</b>	<b>100033</b>
<b>Helge Rajala</b>	Kulttuurihistoriallinen	<b>x</b>	MK 08	<b>49.0</b>	<b>200014</b>
<b>Puu</b>	Kaupunkikuvallinen	<b>x</b>	KYM 92	<b>49.</b>	<b>204124</b>
	Säilyneisyys	<b>3/5</b>	OYK 96	<b>32.</b>	
			INV 82	<b>Y17</b>

Puolitoistakerroksinen kellarillinen yhden asunnon talo, jossa jälleerakennuskauden arkkitehtuurin piirteitä. Sisäänkäyntikuisti eteläsivulla toteutettu 1987.

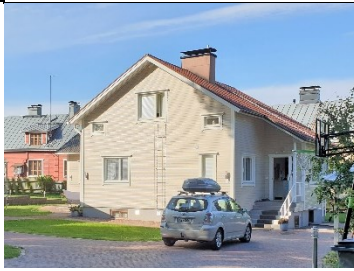
<b>1948</b>	Rakennustaiteellinen		RKY 09	<b>x</b>	<b>100033</b>
<b>Helge Rajala</b>	Kulttuurihistoriallinen	<b>x</b>	MK 08	<b>49.0</b>	<b>200014</b>
<b>Puu</b>	Kaupunkikuvallinen	<b>x</b>	KYM 92	<b>49.</b>	<b>204124</b>
	Säilyneisyys	<b>2/5</b>	OYK 96	<b>32.</b>	
			INV 82	<b>Y17</b>

Puolitoistakerroksinen kellarillinen yhden asunnon talo. Sisäänkäyntikuisti pohjoissivulla toteutettu 1979, suunnittelija Raimo Alastalo. Rakennusta laajennettu poikkiharjalla 2015.

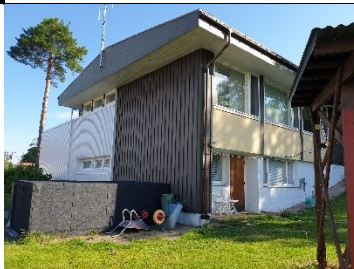
<b>1960</b>	Rakennustaiteellinen	<b>x</b>	RKY 09	<b>x</b>	<b>100033</b>
<b>Lauri Heinänen</b>	Kulttuurihistoriallinen		MK 08	<b>49.0</b>	<b>200014</b>
<b>Puu, betoni</b>	Kaupunkikuvallinen		KYM 92	<b>49.</b>	<b>204124</b>
	Säilyneisyys	-	OYK 96	<b>32.</b>	
			INV 82	<b>Y17</b>

Yksikerroksinen kellarillinen yhden asunnon talo, jossa modernin arkkitehtuurin piirteitä. Katettu sisäänkäynti pohjoissivulla. Rakennustaiteellisesti monimuotoinen rakennus alueella poikkeaa huomattavasti ympäröivästä rakennuskannasta.
