Kohde: Otsolan koulu, Hiidenkirnuntie 2, 48770 Kotka

Tutkimuksen tarkoitus ja lähtötilanne

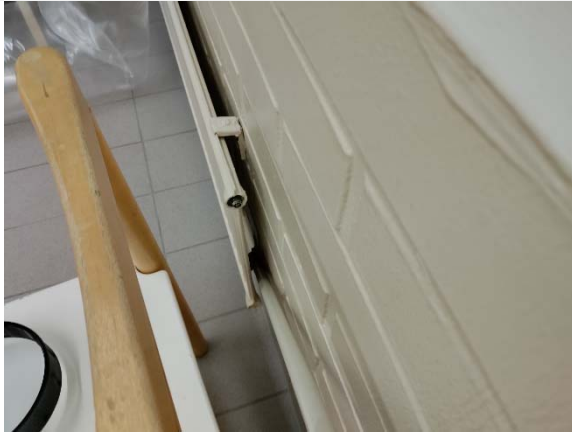
Tila 181 oli noin -10 Pa alipaineinen ulkoilmaan nähden mittausten aikana. Tilassa 181 ulkoseinärakenteen il-mavuotopaikkoja havaittiin patterin kannakkeista (voimakas vuoto) sekä ikkunan liitoskohdasta (vähäinen). Alapohjarakenteesta ei havaittu il-mavuotoja.

Kuva 5. Vuotopaikka patterin kannakkeesta.

Toimenpiteinä uudella puolella suositellaan puotopaikkojen tiivistämistä.

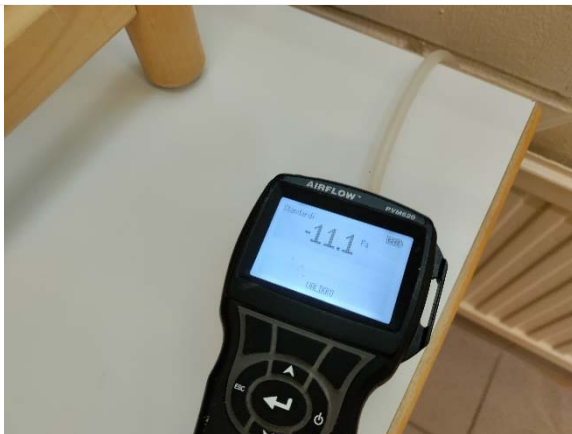
Tila 182 oli noin -10 Pa alipaineinen ulkoilmaan nähden mittausten aikana. Tilassa 182 ulkoseinärakenteen il-mavuotopaikkoja havaittiin patterin kannakkeista, ulkoseinän ja väliseinän liitoskohdassa alanurkassa sekä vä-liseinärakenteesta sähkökourun ja kaapin takaa. Alapohjarakenteesta ei havaittu ilmavuotoja.

Kuva 7. Hetkellinen paine-ero mittauksen ai- kana.

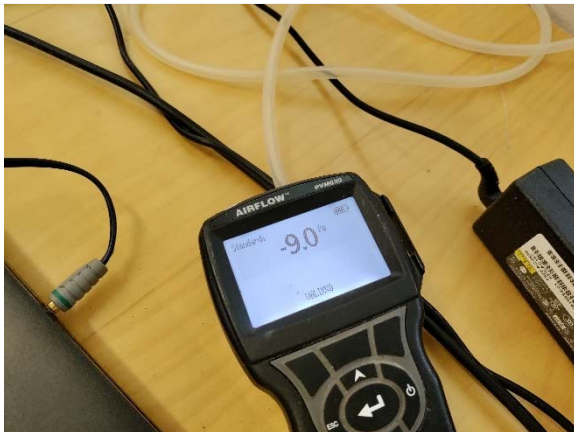
Tila 260 oli noin -10 Pa alipaineinen ulkoilmaan nähden mittausten aikana. Tilassa 260 ulkoseinärakenteen il-
mavuotopaikkoja havaittiin patterin kannakkeista, ikkunan liitoksesta (vähäinen vuoto) sekä muovimaton ylös-
nostosta nurkassa pilarin/patterinputkien läheisyydessä.

Kuva 41. Hetkellinen paine-ero mittauksen ai-
kana.

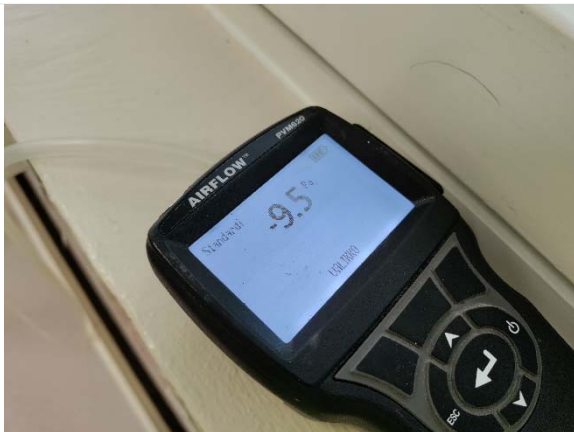
Tila 261 oli noin -10 Pa alipaineinen ulkoilmaan nähden mittausten aikana. Tilassa 261 ulkoseinärakenteen il-
mavuotopaikkoja havaittiin yksittäisestä patterin kannakkeesta, muovimaton ylösnostosta nurkassa sekä säh-
kökourun takaa.

Kuva 45. Hetkellinen paine-ero mittauksen ai-
kana.

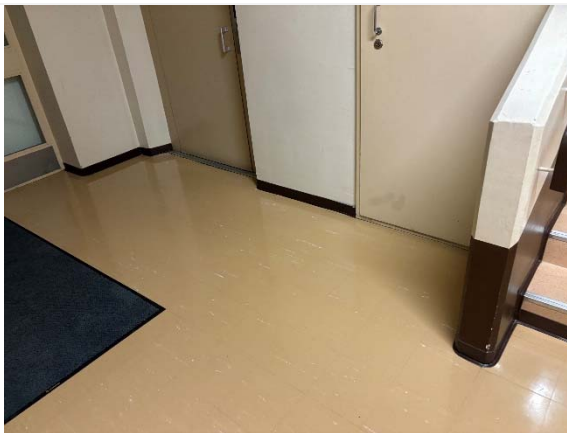
Tilaa 058 ei tarkastettu merkkiaineella koska tiivistyksiä ei oltu alapohjan osalta tehty.

Kuva 77. Tilan 058 yleiskuva.

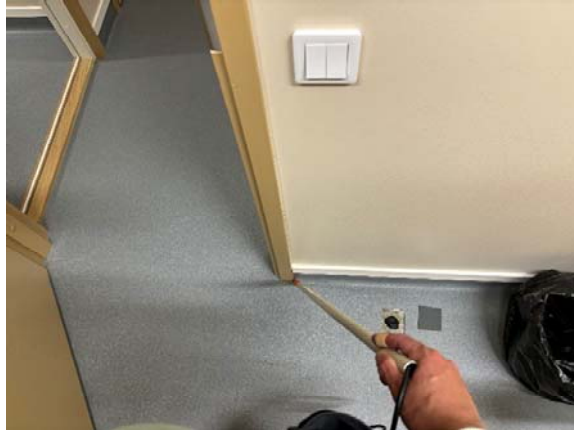
Tilat 131–137 oli noin -10 Pa alipaineinen ulkoilmaan nähden mittauksen aikana. Tiloissa 131–137 lattiarakenteen ilmavuotopaikkoja havaittiin väliovien karmien juuresta, ulkoseinän osalta vuotopaikkoja havaittiin koteloinnin nurkista sekä tilan 136 ikkunan liitoksista.

Kuva 85. Ilmavuotopaikka oven karmien juuresta.

Vanhan puolen toimenpiteinä suositellaan varastotilojen läpivientien tiivistämistä sekä alipaineistuksen lisäämistä, ettei huoneilma siirtyisi ”likaisesta” tilasta puhtaaseen. Alapohja- ja välipohja sekä maanvastaisten rakenteiden puotopaikkoja suositellaan tiivistettäväksi.
